**LAUDO No. 449/2024- NUTEC/DPF/GRA/PR**

**LAUDO DE PERÍCIA CRIMINAL FEDERAL  
(VEÍCULOS)**

3. O presente Laudo Pericial apresenta o resultado dos exames efetuados no item 2 do Termo de Apreensão No. 1730169/2024 (Apreensão No. 226/2024), conforme listado no Quadro 1 a seguir (*sic*):

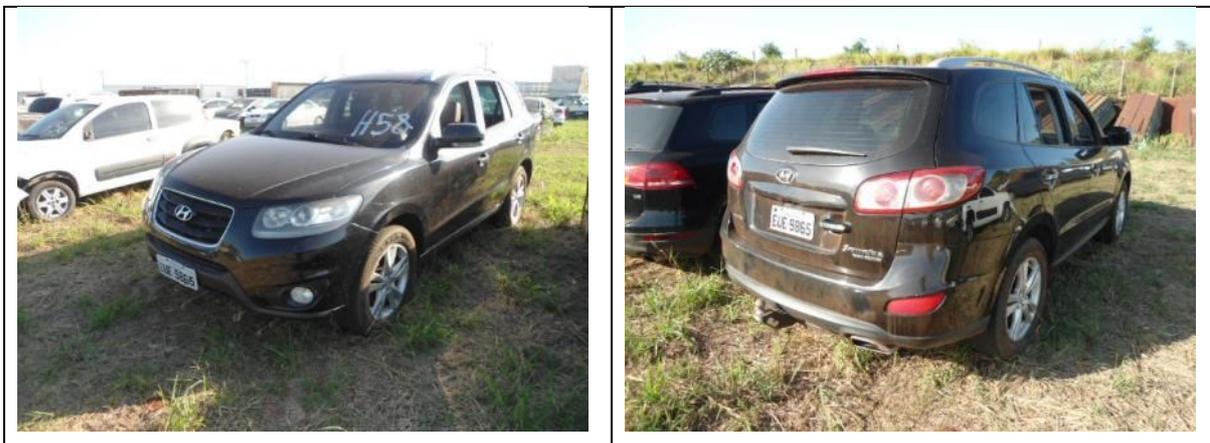
6. No local dos exames foi encontrado um automóvel da marca HYUNDAI, modelo SANTA FÉ, cor PRETA, Fotografias 1 e 2.

Fotografias 1 e 2: vistas externas.

9. A condição do veículo era **REGULAR**, demonstrando efeitos característicos de exposição às condições climáticas, além de diversas marcas na lataria.
10. Nos vidros do veículo foi encontrada o **VIS** (BU65 4251), Fotografia 5.

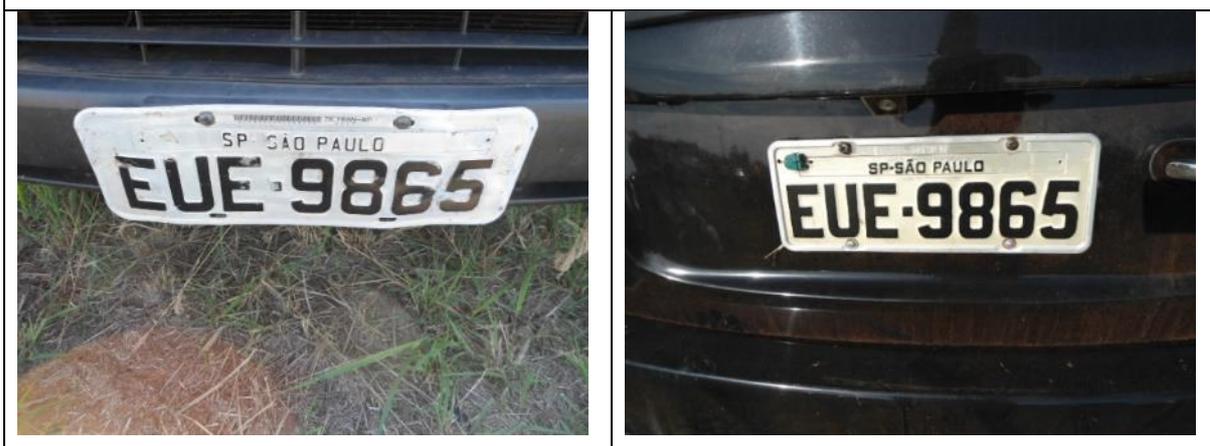
7. Externamente, o veículo apresentava placas **EUE-9865** (E-U-E-NOVE-OITO-SEIS-CINCO), Fotografias 3 e 4.
8. A consulta ao “QR-CODE” das placas não foi possível por se tratar de modelo antigo.

Fotografias 3 e 4: placas.

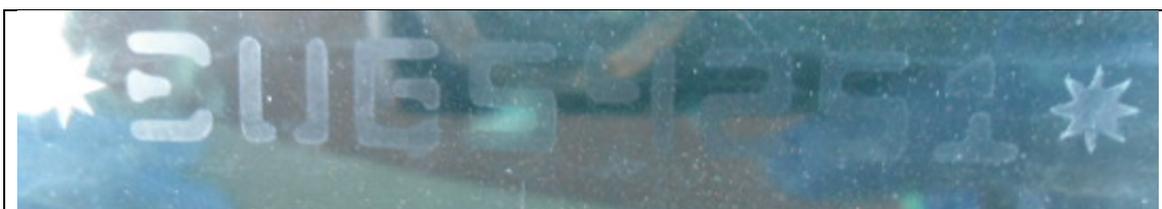
Fotografia 5: imagem do VIS em um dos vidros.

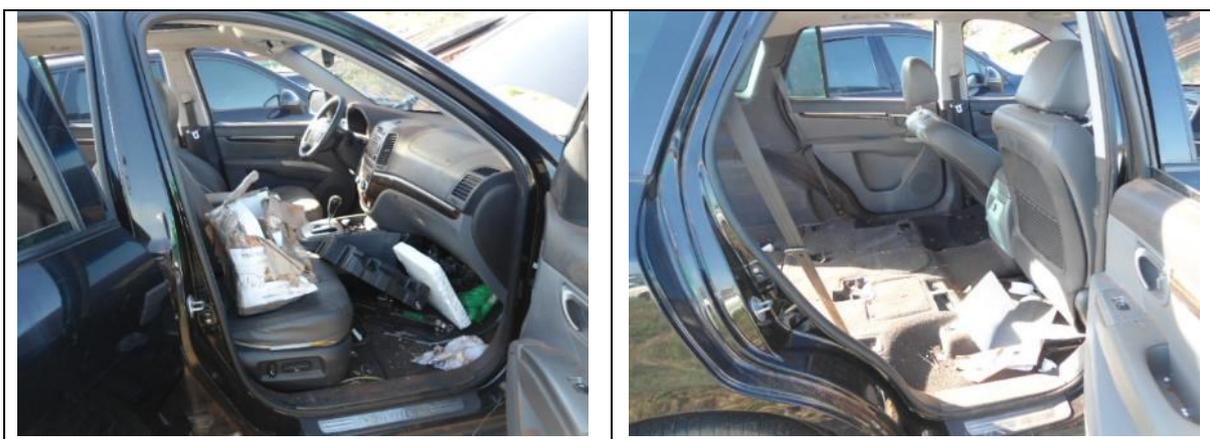
11. O interior do veículo encontra-se ilustrado nas Fotografias 6 a 9. Foram encontrados diversos objetos no banco e assoalho direitos, na parte dianteira do veículo.

12. Constatou-se a modificação da posição dos bancos traseiros de modo a possibilitar o transporte de produtos, mas de acordo com as características originais do veículo.

Fotografias 6 e 7: vistas internas.

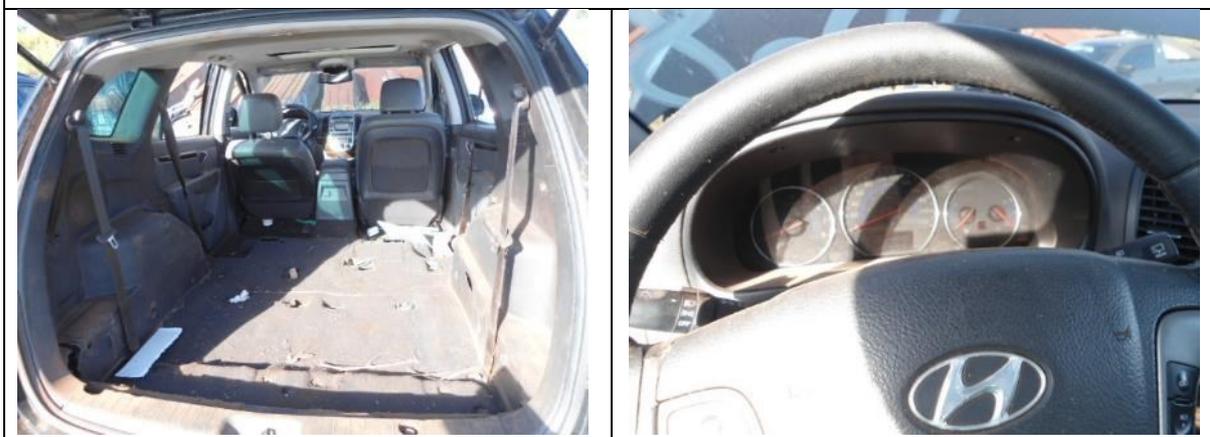
13. O painel do veículo está ilustrado na Fotografia 9. Não foi possível ligar o veículo para efetuar a leitura do odômetro.

Fotografia 8: porta-malas.

Fotografia 9: painel.

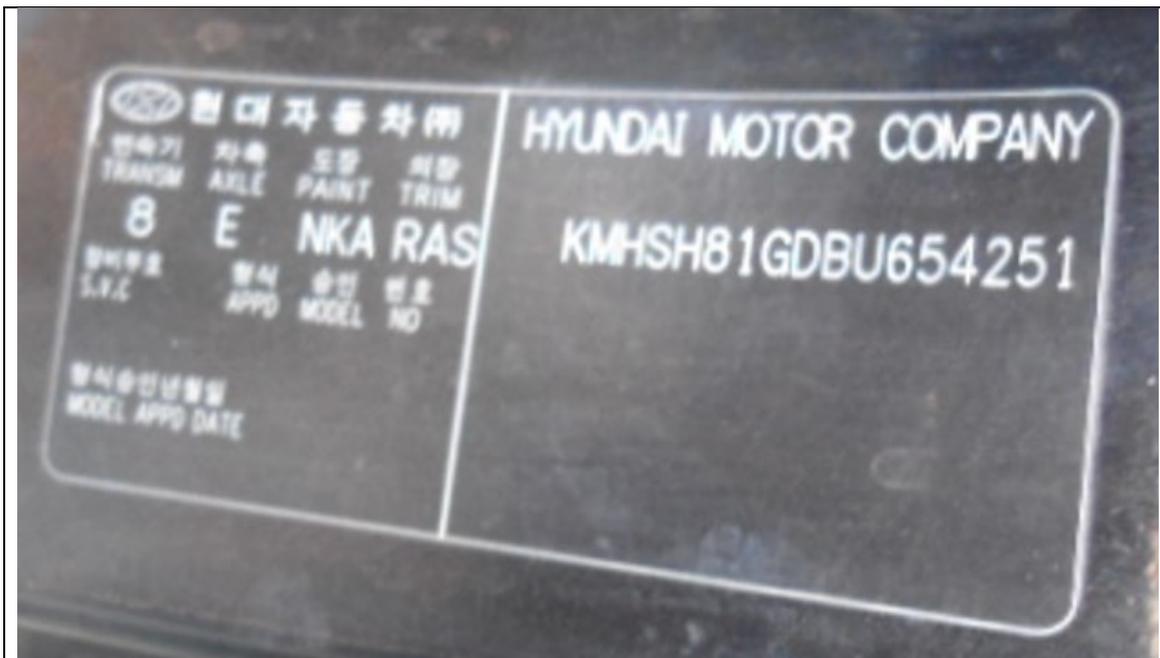
16. Como elementos de identificação, foram encontrados:
- Etiqueta com NIV (KMHS H81G DBU6 54251), Fotografia 10.
  - Etiqueta com VIS (BU65 4251), Fotografia 11.
  - Etiqueta com ano de fabricação (2010), Fotografia 12.
  - NIV (KMHS H81G DBU6 54251), Fotografia 13.
  - Numeração do Motor (G6DC AA53 5284), Fotografia 14.

Fotografia 10: etiqueta com o NIV.

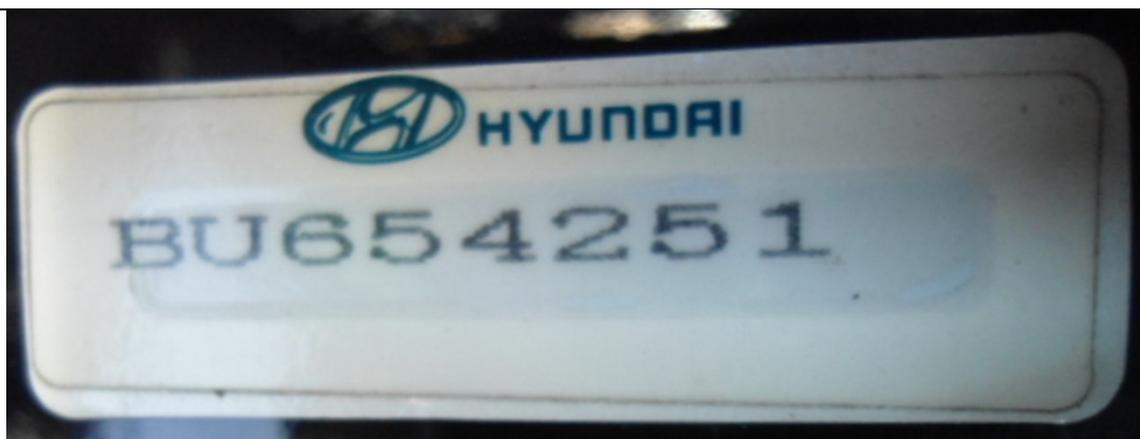
Fotografia 11: etiqueta com o VIS.

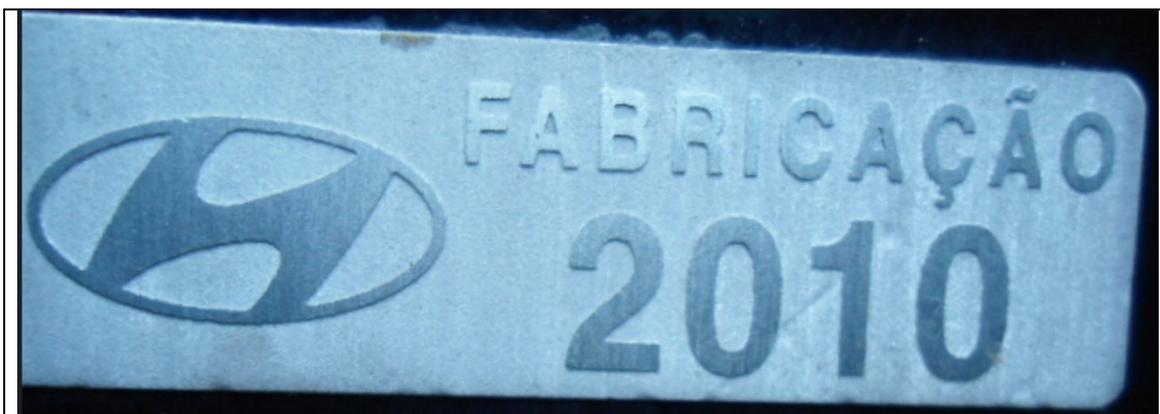
Fotografia 12: etiqueta com o ano de fabricação.

Fotografia 13: NIV.

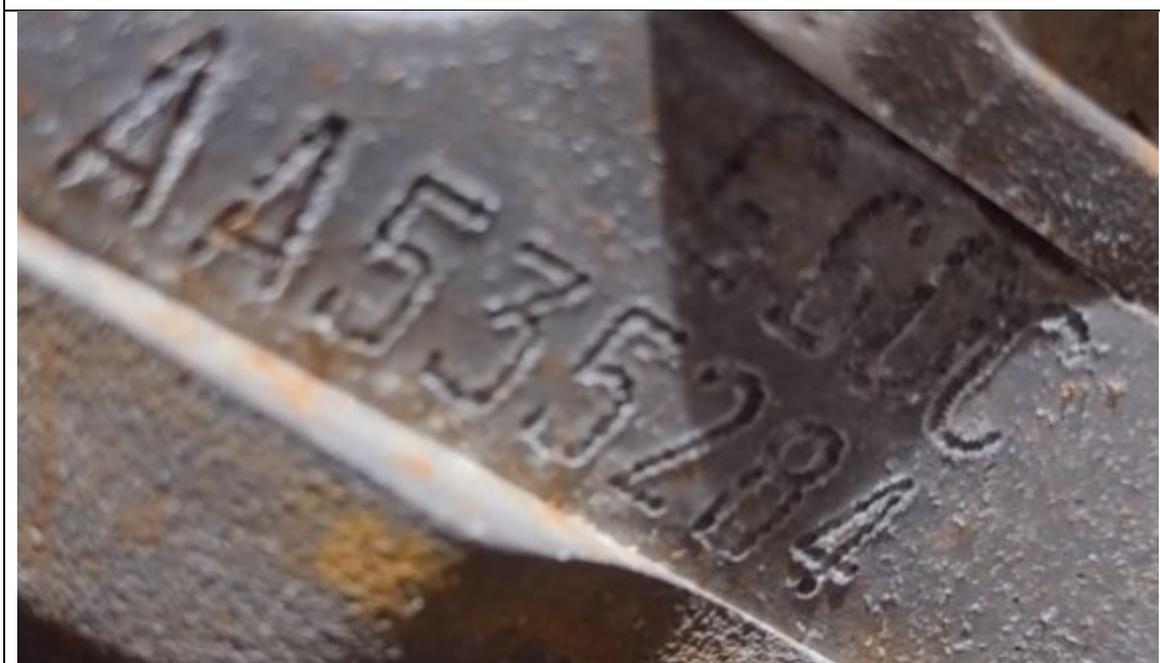
Fotografia 14: numeração do motor.
