**LAUDO N° 848/2023 – NUTEC/DPF/GRA/PR**

**LAUDO DE PERÍCIA CRIMINAL FEDERAL  
(VEÍCULOS)**

O presente Laudo de Perícia Criminal Federal apresenta o resultado dos exames efetuados em uma motocicleta da marca BMW, modelo S1000 RR, placa BBT4D83 (modelo Mercosul), apresentada na Figura 1. O veículo corresponde ao item 12 do Termo de Apreensão nº 4267077/2023-DPF/GRA/PR.

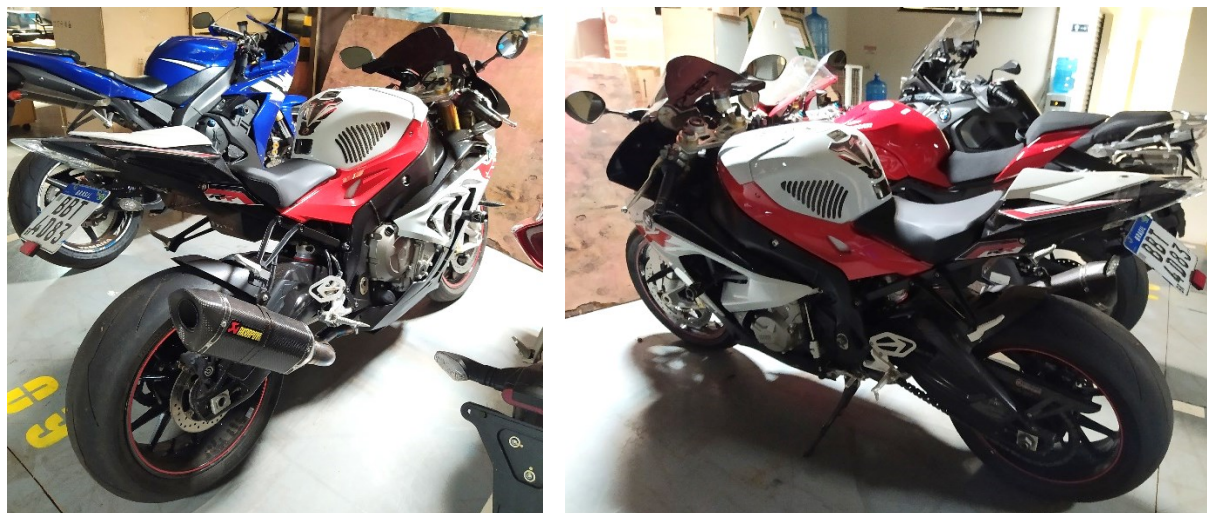
Figura 1 – Imagens do veículo questionado.

| Característica | |
|---|---|
| <i>Estado de conservação</i> | Bom |
| <i>Avarias</i> | Sem avarias consideráveis. |

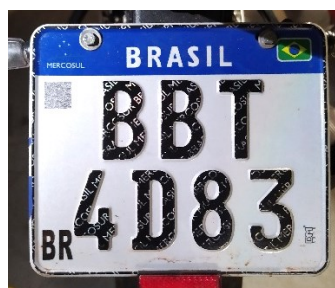
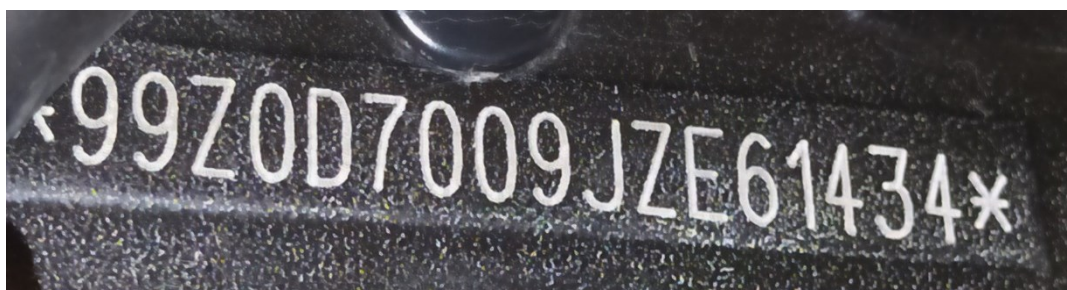
Figura 2 – Dados identificadores do veículo.

| Característica | |
|---|---|
| <i>Placas</i> | BBT4D83 (modelo Mercosul); placa com <i>QR Code</i> válido e sem vestígios de adulteração - numeração convergente com a constante no Infoseg. |
| <i>Numeração do motor</i> | 104EA4017012B - em gravação no bloco do motor, sem vestígios de adulteração. |
| <i>Numeração do chassi</i> | 99Z0D7009JZE61434 - em gravação no lado direito do quadro (canote), sem sinais de adulteração. |

Placa, nº do motor e VIN (Nº de Identificação Veicular)<sup>4</sup>.

Não foram encontradas adulterações/alterações no Número de Identificação Veicular do veículo examinado.
