LAUDO Nº 681/2024 – NUTEC/DPF/GRA/PR

**LAUDO DE PERÍCIA CRIMINAL FEDERAL
(VEÍCULOS)**

2024.18058	Motocicleta, triciclo quadriciclo e similares	1	UN	1(um) un, Motocicleta, triciclo quadriciclo e similares, da marca HONDA, modelo NXR 160 BROS, placa(s) GEP1135, na cor predominante Preta, Renavam nº 1298166095, Chassi 9C2KD0810NR192622, fabricado em 2022, modelo do ano 2022, motor nº KD08E1N192764,

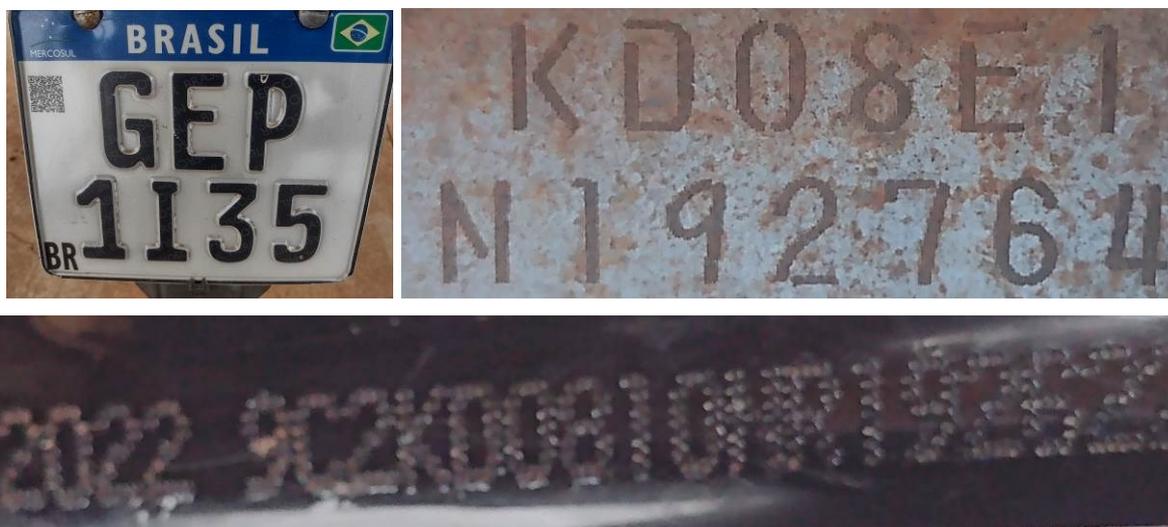
Em pesquisa ao veículo questionado, placa instalada GEP1135, que corresponde ao NIV - Número de Identificação do Veículo (*VIN - Vehicle Identification Number*) nº 9C2KD0810NR192622. Sendo verificado que o veículo foi produzido no Brasil.

Figuras 1 a 3 – Dados Identificadores do veículo.
Imagens da placa e registros do motor e do chassi (VIN), sem sinais de adulterações.

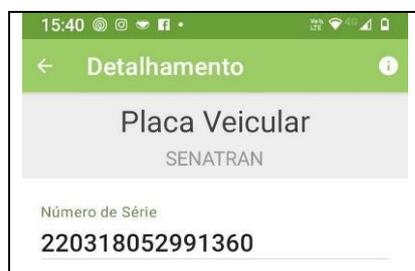
O veículo porta placa GEP1I35, somente na traseira, dada como verdadeira.

Em consulta ao sítio eletrônico da Secretaria Nacional de Trânsito - SENATRAN, foi verificado que o número de série do QRCode estampado na placa traseira (220318052991360) está devidamente registrado de forma regular.

Figura 4 – Série do QR Codes da placa traseira.

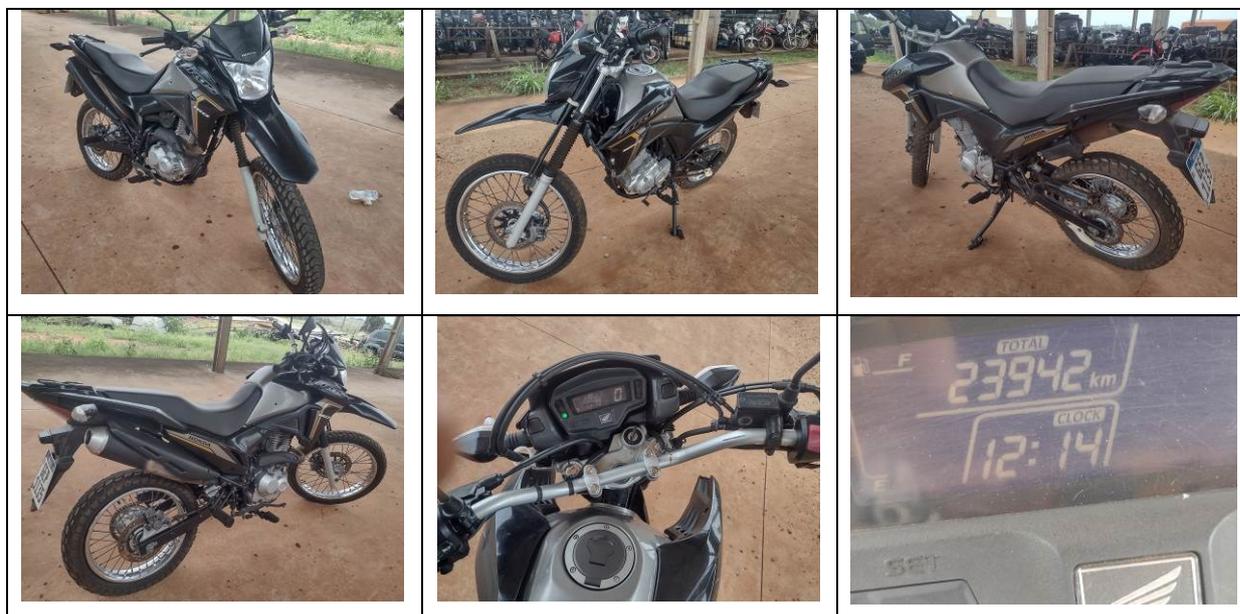
O veículo não apresenta alterações de suas características originais.

Figuras 5 a 9 – Fotos frente, traseira e laterais, direita e esquerda, interior e motor do veículo.

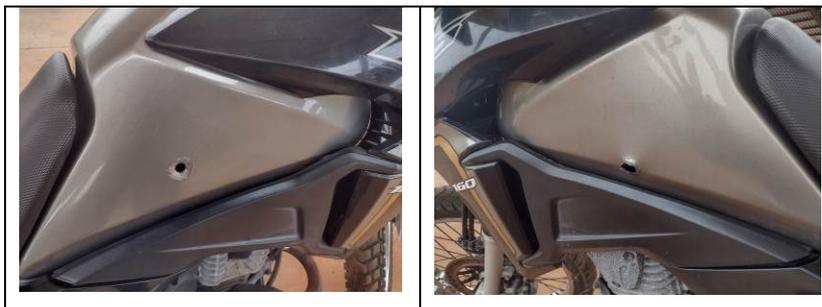
Verificado que o tanque de combustível possui dois orifícios característicos de projétil de arma de fogo, sendo o orifício de entrada no lado direito do tanque e o orifício de saída no lado esquerdo.

Figuras 10 e 11 – Orifícios de projétil.
