**LAUDO Nº 536/2024 – NUTEC/DPF/GRA/PR**

**LAUDO DE PERÍCIA CRIMINAL FEDERAL  
(VEÍCULOS)**

O presente Laudo Pericial apresenta o resultado dos exames efetuados em duas motocicletas marca Honda, sem placas, uma CG 125 com tanque vermelho e outra com carenagem de CRF 230F cor do tanque preta, constantes no Termo de Apreensão nº 2503371/2024. A Figura 1 ilustra os veículos examinados.

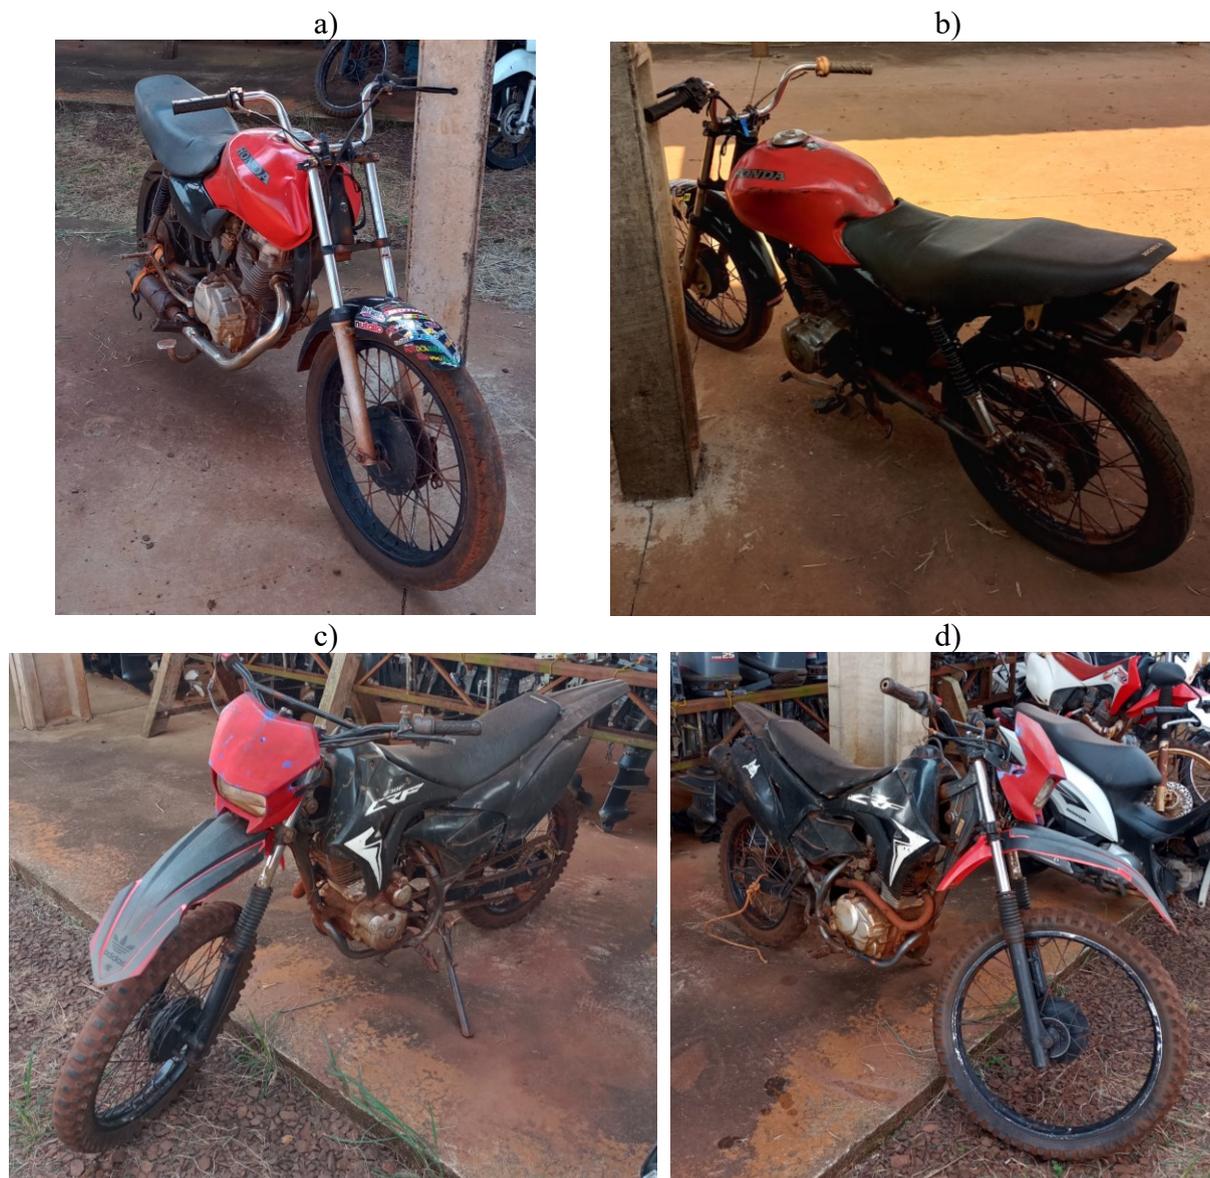
Figura 1 – Imagens dos veículos examinados. a) e b) Honda com tanque vermelho (item 2024.1548 do termo de apreensão), c) e d) Honda com carenagem de CRF 230F (item 2024.1549).

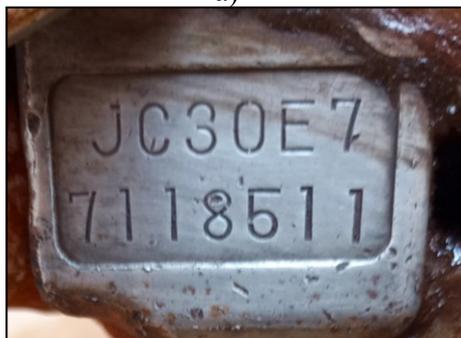
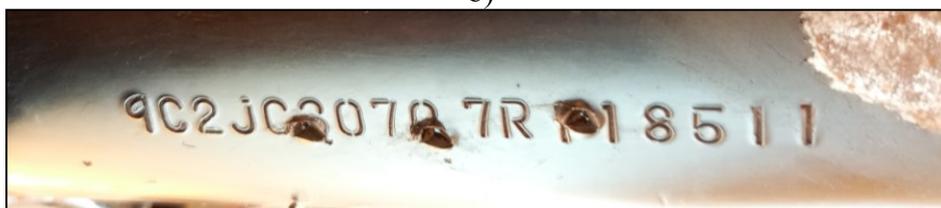
<b>Característica</b>	<b>Verificado no Veículo</b>
<i>Tipo</i>	Motocicleta
<i>Espécie</i>	Passageiro
<i>Fabricação</i>	Brasil
<i>Marca/Modelo</i>	HONDA/CG 125 FAN
<i>Ano Fabricação/Modelo</i>	2007/2007
<i>Cor</i>	Preta
<i>Combustível</i>	Gasolina
<i>Município - UF</i>	Água Clara - MS
<b>Dados Identificadores</b>	<b>Verificado no Veículo</b>
<i>Placas</i>	HSS8721 (sem placa, obtida por consulta ao Infoseg)
<i>Registro do chassi</i>	9C2JC30707R118511 (chassi pinado). Provável sucata de leilão não baixada.
<i>Registro do motor</i>	JC30E77118511
<b>Itens adicionais observados</b>	
<i>Hodômetro</i>	Indisponível
<i>Estado de conservação</i>	Péssimo
<i>Avarias</i>	Tanque e outras peças não originais. Falta de farol e lanternas. Sem corrente e outras peças. Vários pontos de oxidação. Chassi pinado.
<i>Valor comercial</i>	R\$ 1.000,00 (mil reais).

Figura 2 – Imagens dos dados identificadores da motocicleta referente ao item 2024.1548 do termo de apreensão. a) número do motor e b) número do chassi.

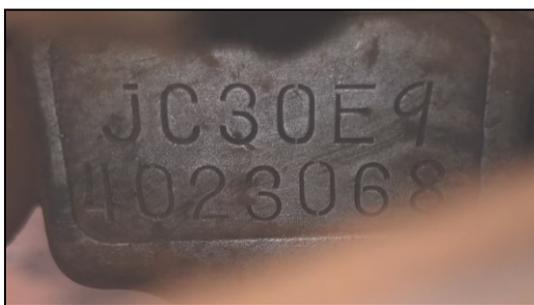
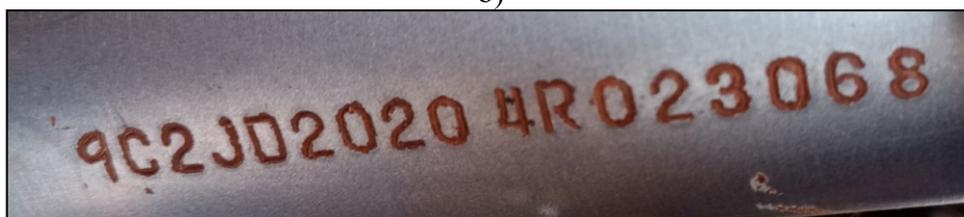
<b>Característica</b>	<b>Verificado no Veículo</b>
<i>Tipo</i>	Motocicleta
<i>Espécie</i>	Passageiro
<i>Fabricação</i>	Brasil
<i>Marca/Modelo</i>	HONDA/NXR125 BROS ES
<i>Ano Fabricação/Modelo</i>	2004/2004
<i>Cor</i>	Azul
<i>Combustível</i>	Gasolina
<i>Município - UF</i>	Blumenau - SC
<b>Dados Identificadores</b>	<b>Verificado no Veículo</b>
<i>Placas</i>	MDW7892 (sem placa, obtida por consulta ao Infoseg)
<i>Registro do chassi</i>	9C2JD20204R023068
<i>Registro do motor</i>	JC30E94023068
<b>Itens adicionais observados</b>	
<i>Hodômetro</i>	Indisponível
<i>Estado de conservação</i>	Péssimo
<i>Avarias</i>	Tanque e outras peças não originais. Falta de lanternas. Adaptações com peças de cores diferentes do cadastro. Sem corrente e outras peças. Vários pontos de oxidação.
<i>Valor comercial</i>	R\$ 1.000,00 (mil reais).

Figura 3 – Imagens dos dados identificadores da motocicleta referente ao item 2024.1549 do termo de apreensão. a) número do motor e b) número do chassi.
