**LAUDO Nº 0780/2024 – NUTEC/DPF/GRA/PR**

**LAUDO DE PERÍCIA CRIMINAL FEDERAL  
(VEÍCULOS)**

O presente Laudo de Perícia Criminal Federal apresenta o resultado dos exames efetuados em 01 (um) automóvel marca VW, modelo Saveiro 1.6 Surf, portando placas AQR9I43, padrão Mercosul, apresentado na Figura 1.

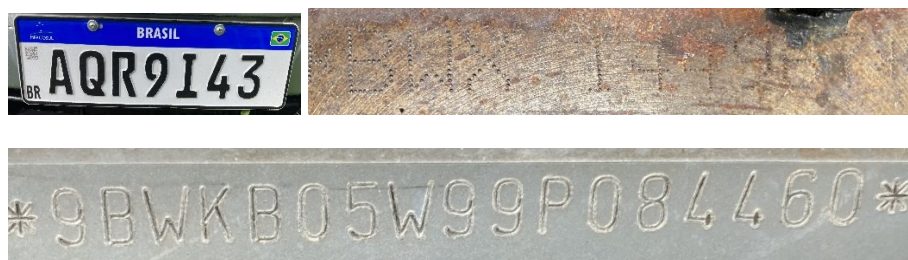
Figura 2 – Imagens da placa dianteira, da numeração do motor e da numeração do chassi

| <b>Característica</b> | <b>Verificado no Veículo</b> |
|---|---|
| <i>Placas</i> | Veículo portando as placas AQR9I43, padrão Mercosul - vide Figura 2 |
| <i>Numeração do motor</i> | BWX144967, sem sinais visíveis de adulteração - vide Figura 2 |
| <i>Numeração do chassi</i> | 9BWKB05W99P084460, localizada sob o banco dianteiro direito e sem sinais visíveis de adulteração – vide Figura 2 |

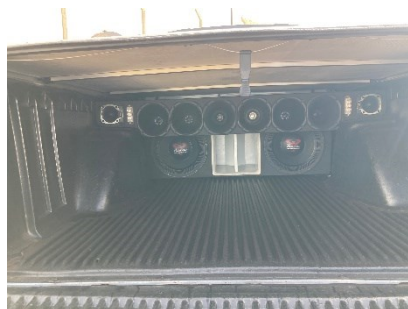
Figura 3 – Imagens de equipamento de som instalado na carroceria

| <b>Característica</b> | <b>Verificado no Veículo</b> |
|---|---|
| <i>Acessórios</i> | Capota marítima; engate para reboque; aparelhagem de som instalado na carroceria – vide Figura 3 |
