**LAUDO Nº 0783/2024 – NUTEC/DPF/GRA/PR**

**LAUDO DE PERÍCIA CRIMINAL FEDERAL  
(VEÍCULOS)**

O presente Laudo de Perícia Criminal Federal apresenta o resultado dos exames efetuados em 01 (um) automóvel marca Ford, modelo Pampa L, portando placas ADP9385, do município de Umuarama/PR, apresentado na Figura 1.

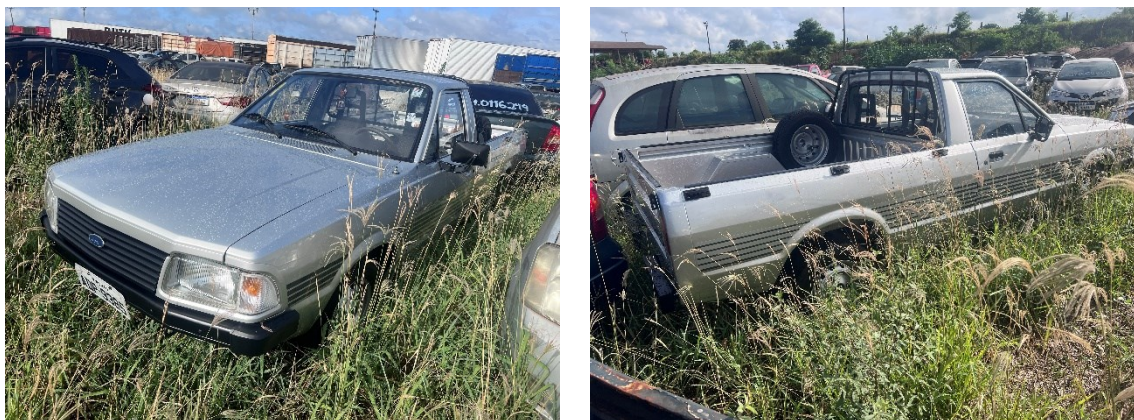
Figura 1 – Imagens do veículo questionado

| <b>Característica</b> | <b>Verificado no Veículo</b> |
|---|---|
| <i>Estado de conservação</i> | Bom |
| <i>Avarias</i> | Nada relevante |

O veículo examinado encontrava-se, ao tempo dos exames, em bom estado de conservação e teve o seu valor estimado por esse Perito em R\$ 13.000,00 (treze mil reais).

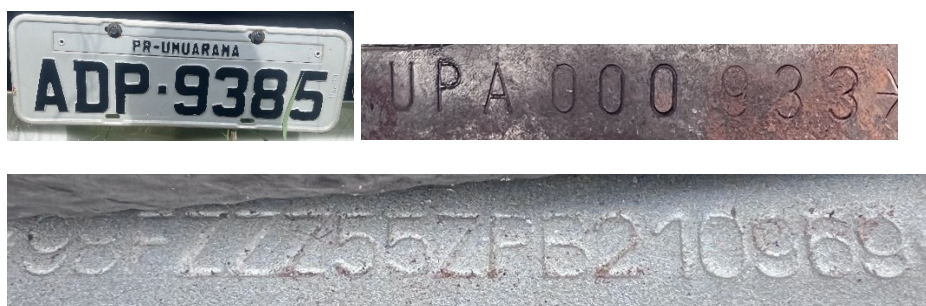
Figura 2 – Imagens da placa dianteira, da numeração do motor e da numeração do chassi

| <b>Característica</b> | <b>Verificado no Veículo</b> |
|---|---|
| <i>Placas</i> | Veículo portando as placas ADP9385, padrão Mercosul - vide Figura 2 |
| <i>Numeração do motor</i> | UPA000933, sem sinais visíveis de adulteração - vide Figura 2 |
| <i>Numeração do chassi</i> | 9BFZZZ55ZPB210969, localizada sob o banco dianteiro direito e sem sinais visíveis de adulteração – vide Figura 2 |

Na sequência, foi verificada a presença do número VIS (*Vehicle Identification Section*)<sup>4</sup> gravado em seus vidros e em etiquetas, não sendo constatados indícios visíveis de adulteração.
