**LAUDO Nº 0094/2025 – NUTEC/DPF/GRA/PR**

**LAUDO DE PERÍCIA CRIMINAL FEDERAL  
(VEÍCULOS)**

O presente Laudo de Perícia Criminal Federal apresenta o resultado dos exames efetuados em 01 (um) veículo marca VW, modelo AMAROK CD 4X4 HIGH, de placas PSJ1D63, padrão Mercosul, apresentado na Figura 1.

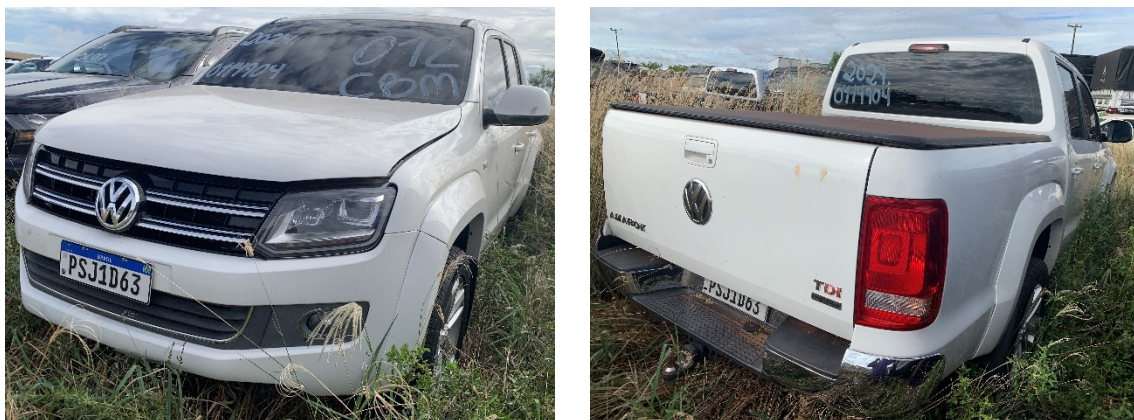
Figura 1 – Imagens do veículo questionado

| Informações do Sistema INFOSEG | | |
|---|---|---|
| <i>Estado de conservação</i> | Regular | |
| <i>Avarias</i> | Nada relevante | |
| <i>Compartimento adrede preparado</i> | Não foram observados compartimentos dessa natureza | |

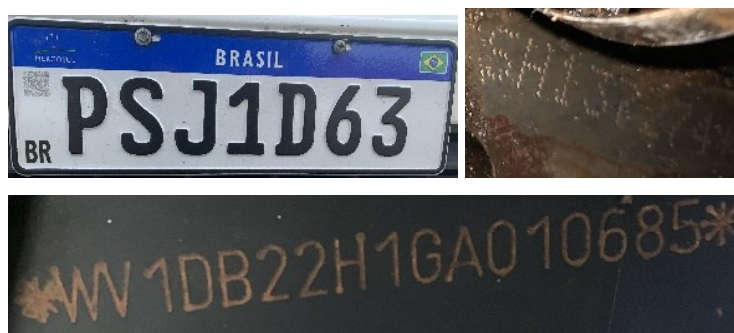
Figura 2 – Imagens da placa dianteira, da numeração do motor e da numeração do chassi

| Informações do Sistema INFOSEG | | |
|---|---|---|
| <i>Placas</i> | PSJ1D63, padrão Mercosul - vide Figura 2 | |
| <i>Numeração do motor</i> | CSH137274, sem sinais visíveis de adulteração, - vide Figura 2 (visão parcial) | |
| <i>Numeração do chassi</i> | WV1DB22H1GA010685, gravada na longarina direita, sem sinais visíveis de adulteração– vide Figura 2 | |

Não foram observados sinais aparentes de adulteração nos dados identificadores do veículo.
