**SERVIÇO PÚBLICO FEDERAL  
MJSP - POLÍCIA FEDERAL  
DELEGACIA DE POLÍCIA FEDERAL EM GUAÍRA/PR  
NÚCLEO TÉCNICO-CIENTÍFICO**

**LAUDO Nº 511/2024 – NUTEC/DPF/GRA/PR**

**LAUDO DE PERÍCIA CRIMINAL FEDERAL  
(VEÍCULOS)**

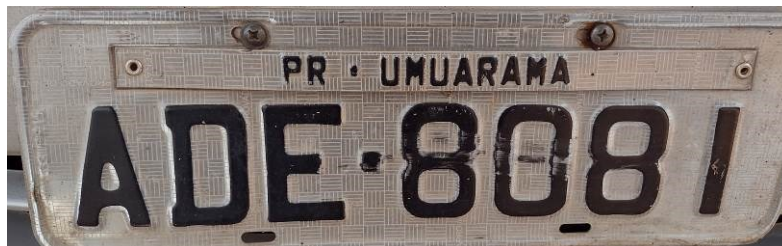
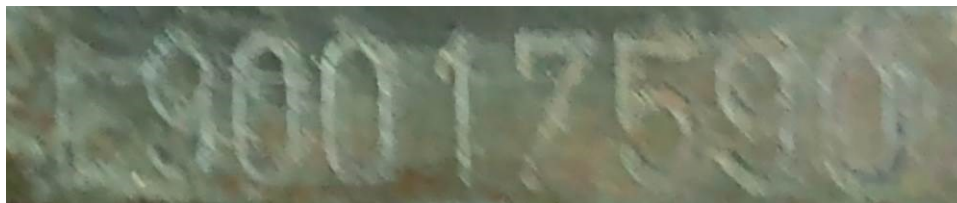
Figuras 1 a 3 – Dados Identificadores do veículo (iniciais).

Imagens da placa dianteira e registros do motor e chassi (VIN), **sem sinais de adulterações.**

Não há vestígios de adulteração no NIV do veículo, placas ou no registro do motor.

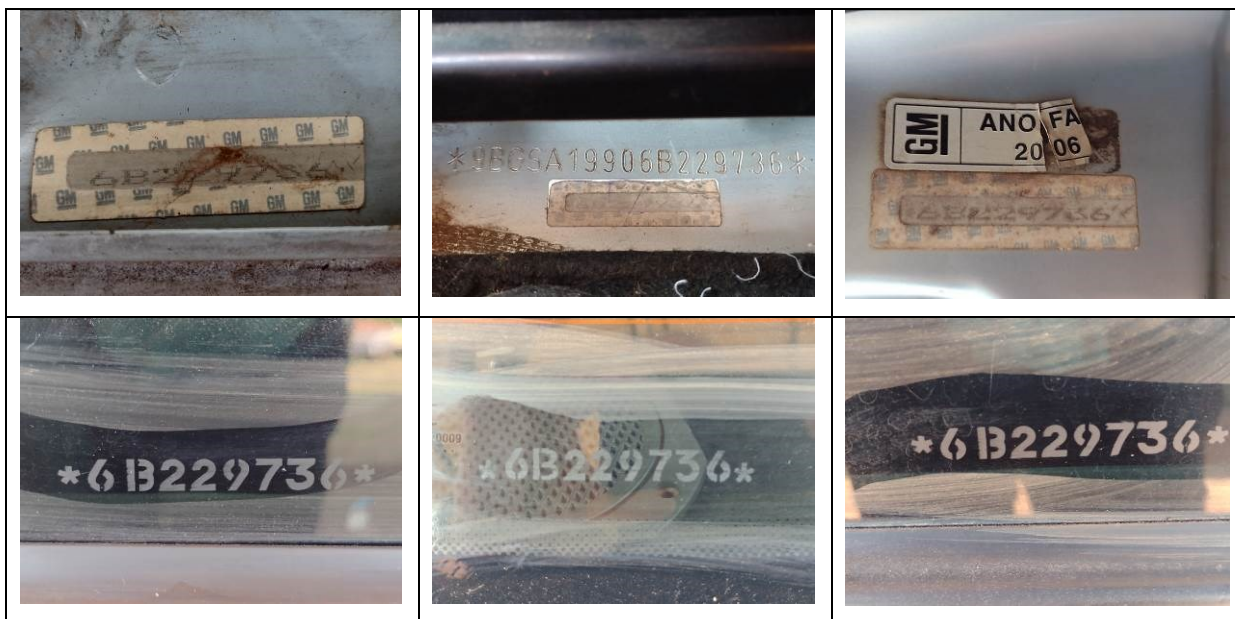
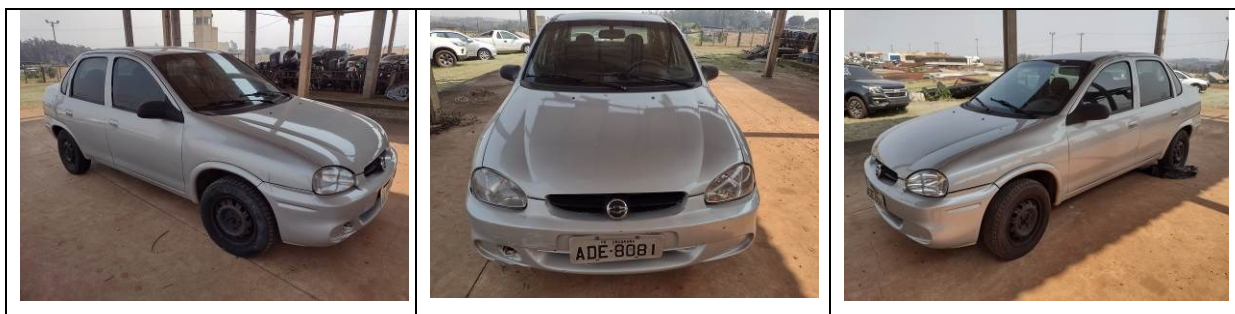
Figuras 4 a 9 – Registros *VIS*

Registros *VIS* (*Vehicle Identification Section*)<sup>4</sup> do veículo examinado – ADE8081 – foram localizados em etiquetas e em vidros.

O veículo porta placas ADE8081, dianteira e traseira, dadas como verdadeiras.  
O veículo não apresenta alterações de suas características originais.

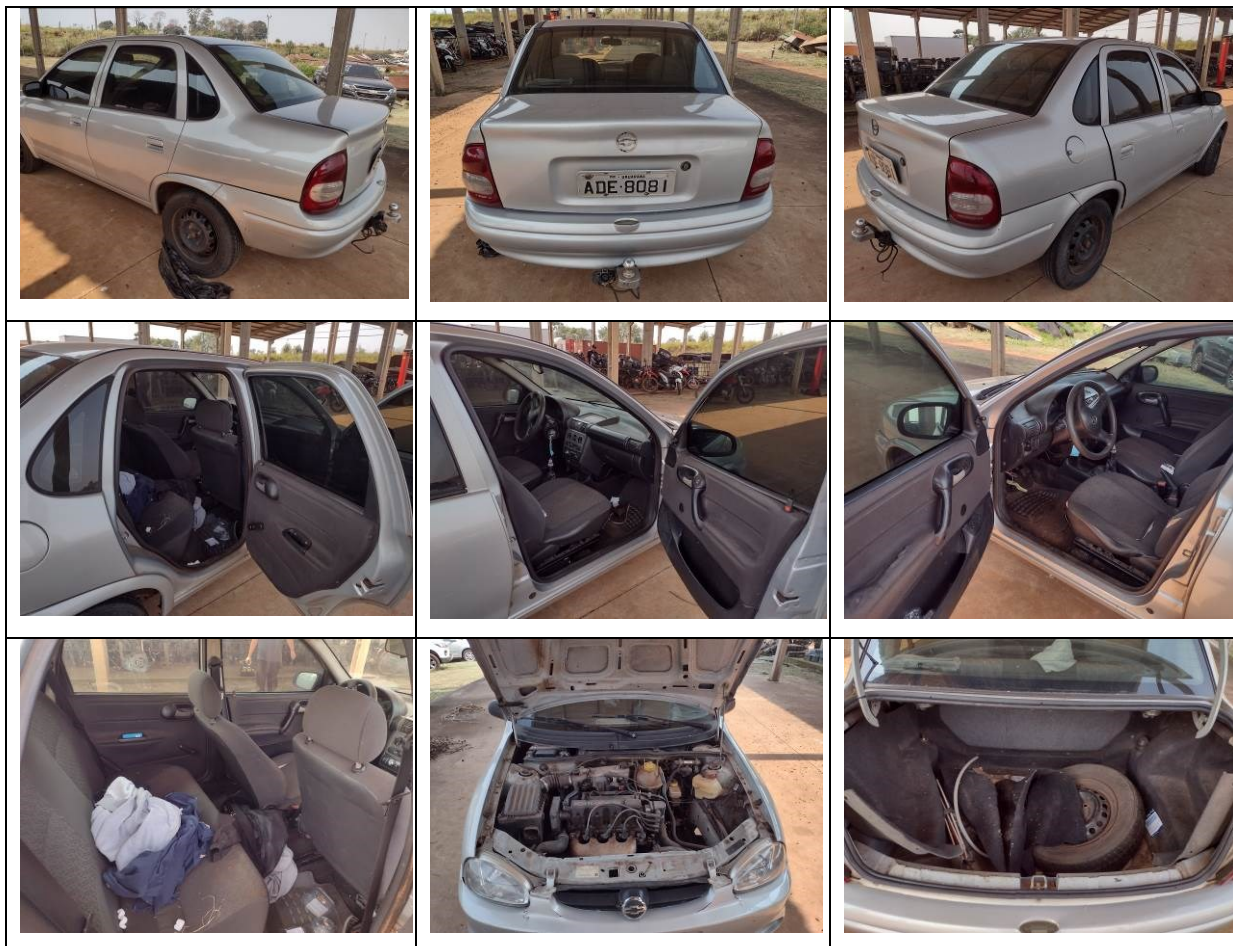
Figuras 10 a 21 – Fotos frente, traseira e laterais, direita e esquerda, e interior do veículo

| <b>Característica</b> | <b>Verificado no Veículo</b> |
|---|---|
| <i>Estado de conservação</i> | Ruim |
| <i>Avarias</i> | Desgastes da pintura, pequenos amassados e arranhões na lataria, danos nos para-choques |

O estado de conservação do veículo é ruim. Está avaliado em R\$ 11.000,00 (onze mil reais).

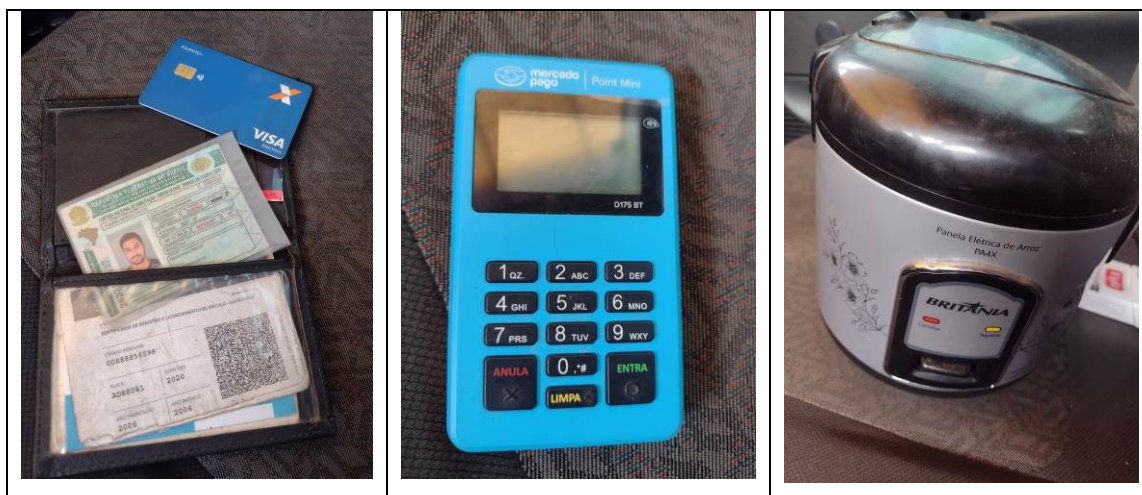
Figuras 22 a 24 – Objetos encontrados no veículo

No veículo foram localizados: a) diversos documentos em nome Fabiano Moraes Santos; b) uma máquina de cartão de crédito Mercado Pago; c) uma panela elétrica de arroz Britânia. Os objetos permaneceram no veículo.
