**LAUDO Nº 0797/2024 – NUTEC/DPF/GRA/PR**

**LAUDO DE PERÍCIA CRIMINAL FEDERAL  
(VEÍCULOS)**

O presente Laudo de Perícia Criminal Federal apresenta o resultado dos exames efetuados em 01 (uma) caminhonete marca VW, modelo Amarok V6 Extr, portando placas RFM5F55, padrão Mercosul, apresentado na Figura 1.

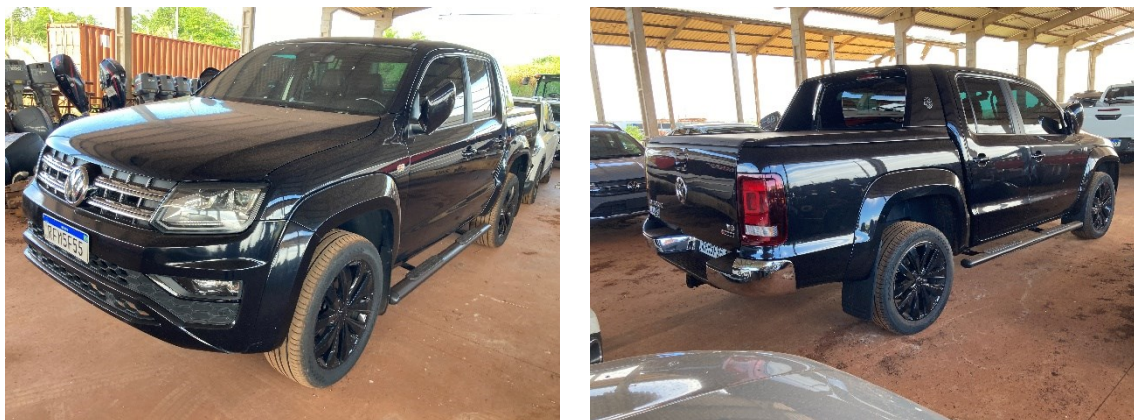
Figura 1 – Imagens do veículo questionado

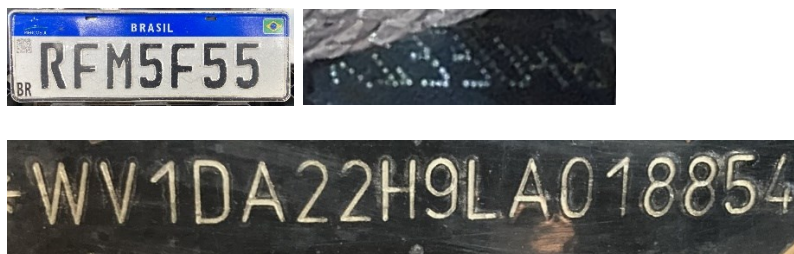
| <b>Característica</b> | <b>Verificado no Veículo</b> |
|---|---|
| <i>Placas</i> | Veículo portando as placas RFM5F55, padrão Mercosul - vide Figura 2 |
| <i>Numeração do motor</i> | DDX133046, sem sinais visíveis de adulteração - vide Figura 2 (visão parcial) |
| <i>Numeração do chassi</i> | WV1DA22H9LA018854, localizada na longarina direita, junto à roda dianteira, e sem sinais visíveis de adulteração– vide Figura 2 |

Figura 2 – Imagens da placa dianteira, da numeração do motor (visão parcial) e da numeração do chassi
