**LAUDO N° 611/2023- NUTEC/DPF/FIG/PR**

**LAUDO DE PERÍCIA CRIMINAL FEDERAL  
(VEÍCULOS)**

É objeto do presente Laudo o caminhão trator Volvo/ FH 440 6x2, cor prata, que portava as placas INN-0F48- Brasil- Mercosul (Figura 1), descrito no Termo de

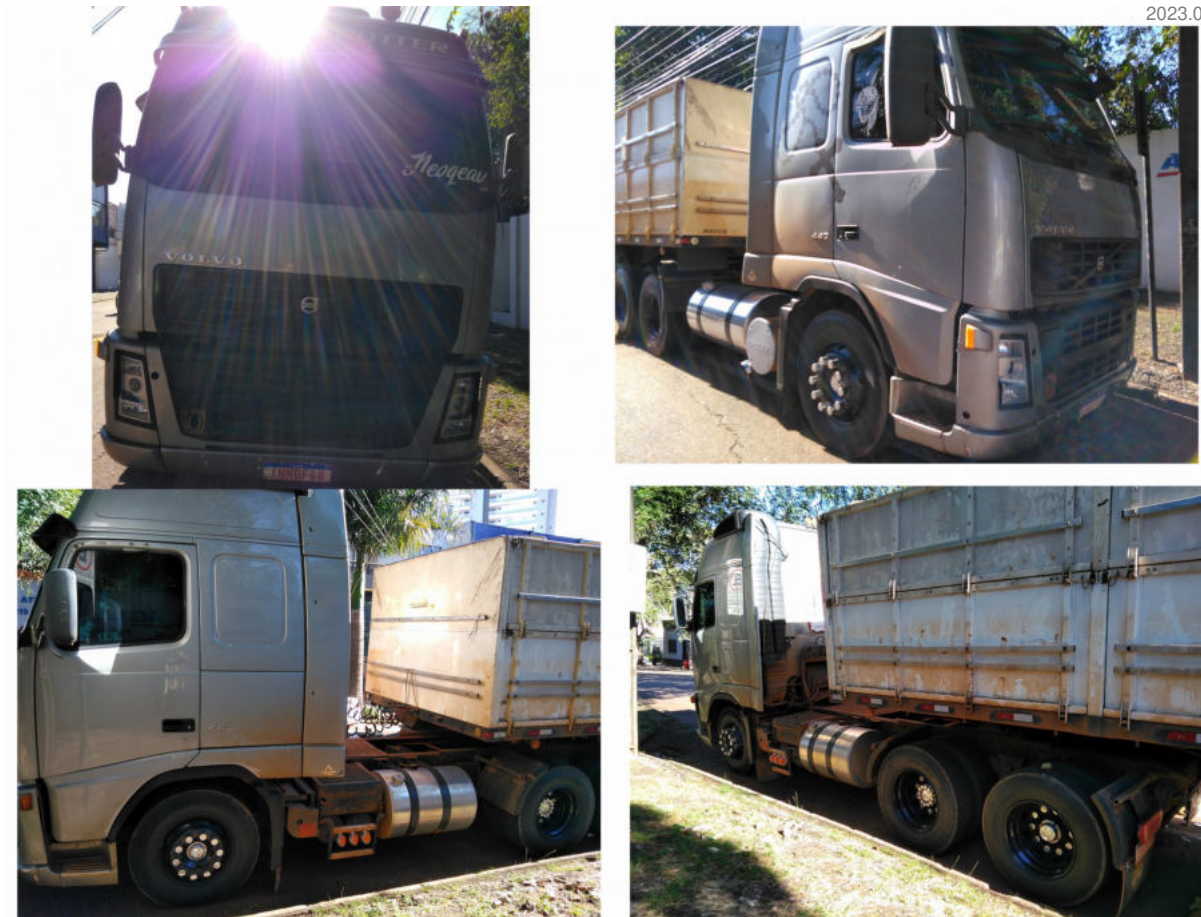
Figura 1 – Veículo apresentado para exame.

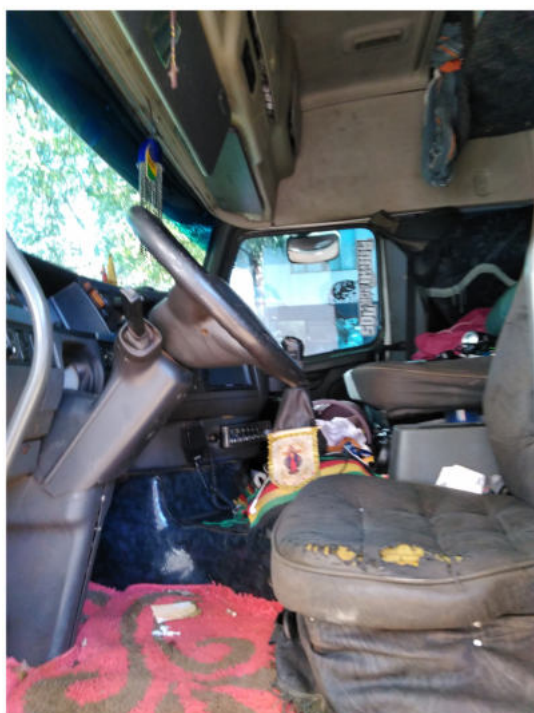
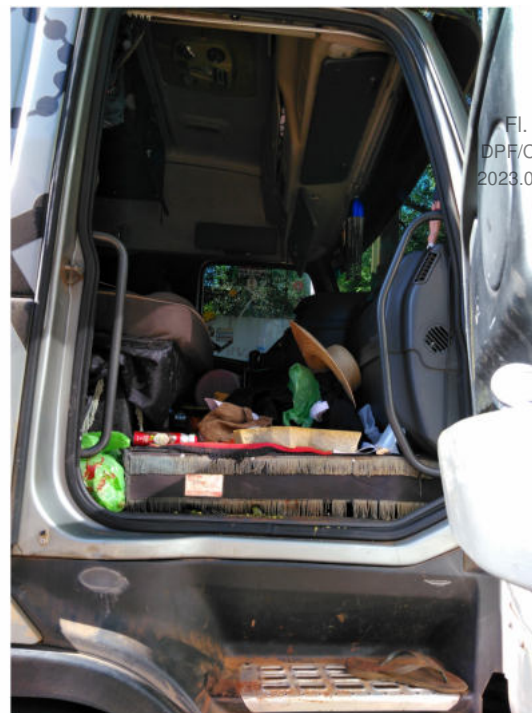
Figura 2 – Compartimento interno.

Não foram constatadas alterações estruturais visíveis que pudessem ser configuradas como local adrede preparado à ocultação de objetos.

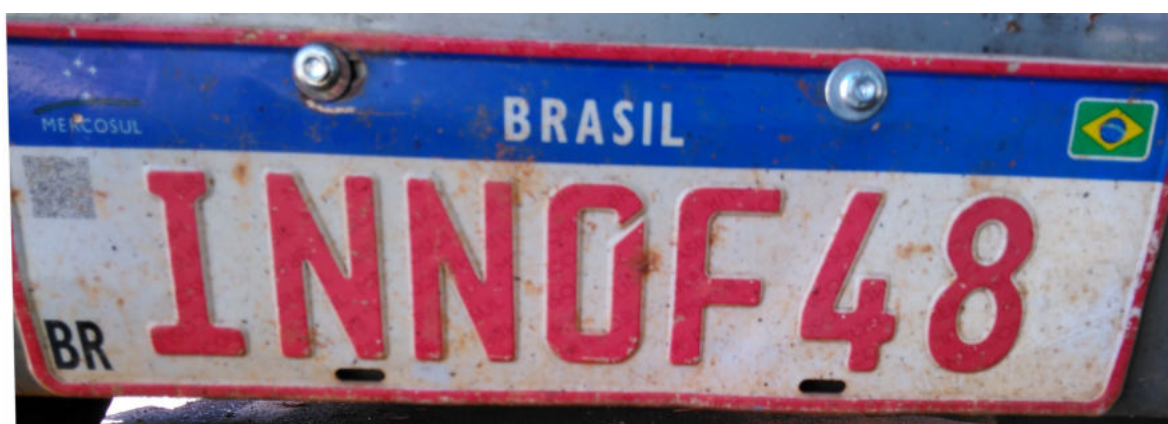
| <b>Peça</b> | <b>Numeração</b> | <b>Localização/observações</b> |
|---|---|---|
| <b>Placas</b> | INN-0F48<br>Brasil-Mercosul | Placa traseira <b>sem indícios de adulteração.</b> |

Figura 3 – Placa.

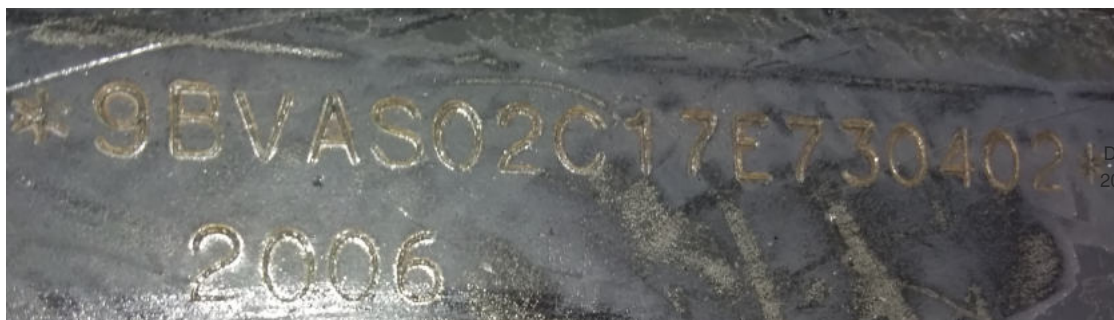
| <b>Peça</b> | <b>Numeração</b> | <b>Localização/observações</b> |
|---|---|---|
| <b>Chassi<br/>VIN</b> | 9BVAS02C17E730402 | Localizada na longarina direita. A numeração encontrava-se <b>sem indícios visíveis de adulteração.</b> |

Figura 4 – Gravação do VIN<sup>1</sup> no veículo.

A numeração do chassi não se encontrava adulterada e corresponde ao esperado para a numeração de placa de identificação que o veículo portava.

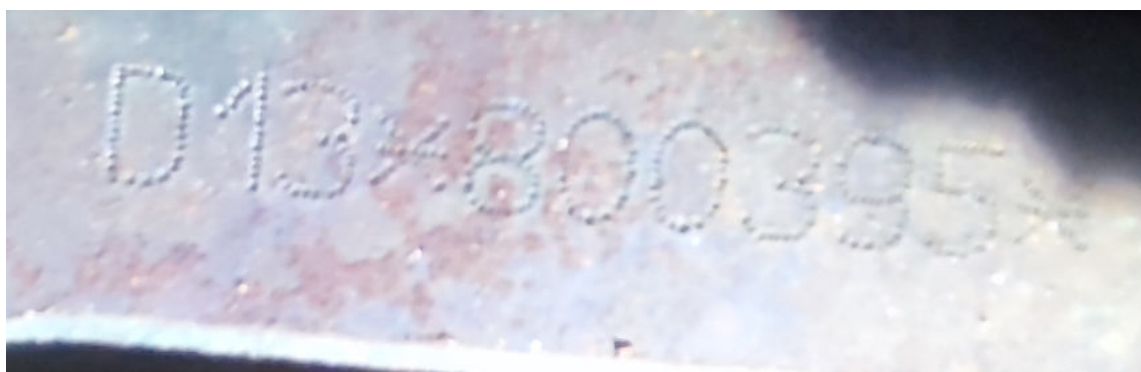
| <b>Peça</b> | <b>Numeração</b> | <b>Localização/observações</b> |
|---|---|---|
| <b>Motor</b> | D13*800395* | Numeração de motor sem indícios de adulteração. |

Figura 5 – Gravação da numeração do motor.

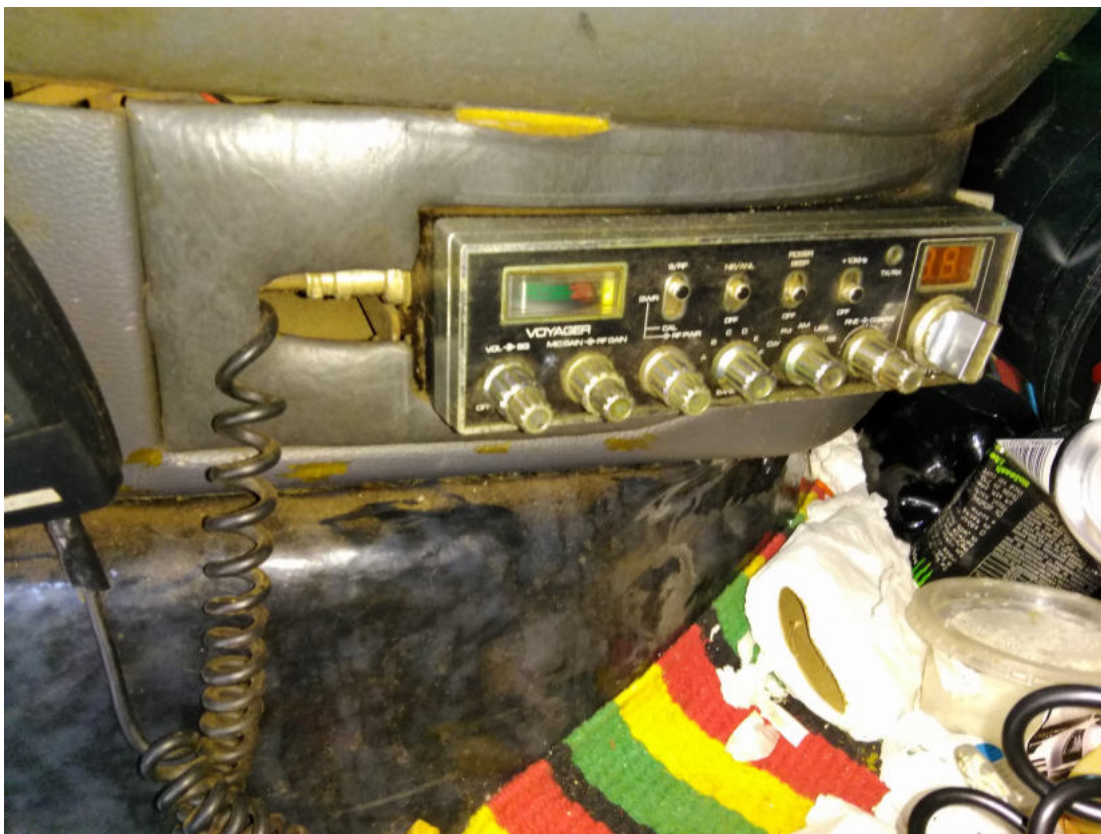
| <b>Rádio instalado</b> | Foi verificado um rádio comunicador instalado no painel do caminhão trator (Figura 6) |

Figura 6 – Rádio instalado no painel de comandos do caminhão trator.

Visivelmente não foram encontrados rádios comunicadores ocultos no interior do veículo durante a perícia de identificação veicular. O único equipamento de comunicação que estava no veículo era um rádio comunicador da marca VOYAGER, que estava instalado no painel do caminhão trator (Figura 6).
