LAUDO Nº 289/2025 – NUTEC/DPF/GRA/PR

**LAUDO DE PERÍCIA CRIMINAL FEDERAL
(VEÍCULOS)**

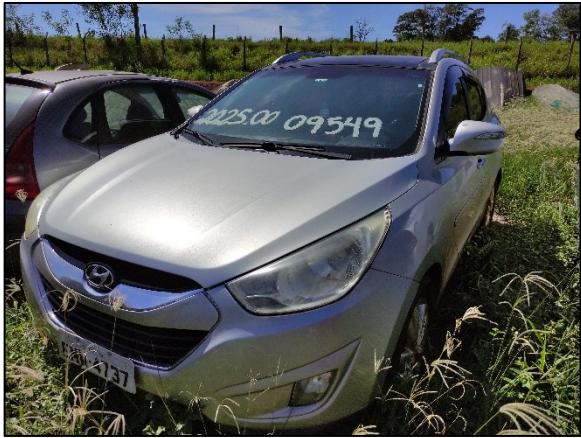
Trata-se de veículo da marca HYUNDAI, modelo IX35, pintura na cor PRATA, ano de fabricação/modelo 2010/2011, que ostentava as placas EMW4737, registrada do município de CAMPINAS/SP (Figuras 1 e 2).

Figura 1 – Vista frontal do veículo examinado.

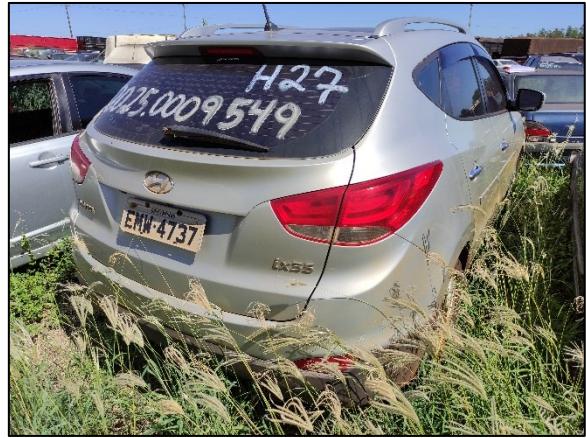
Figura 2 – Vista posterior do veículo examinado.

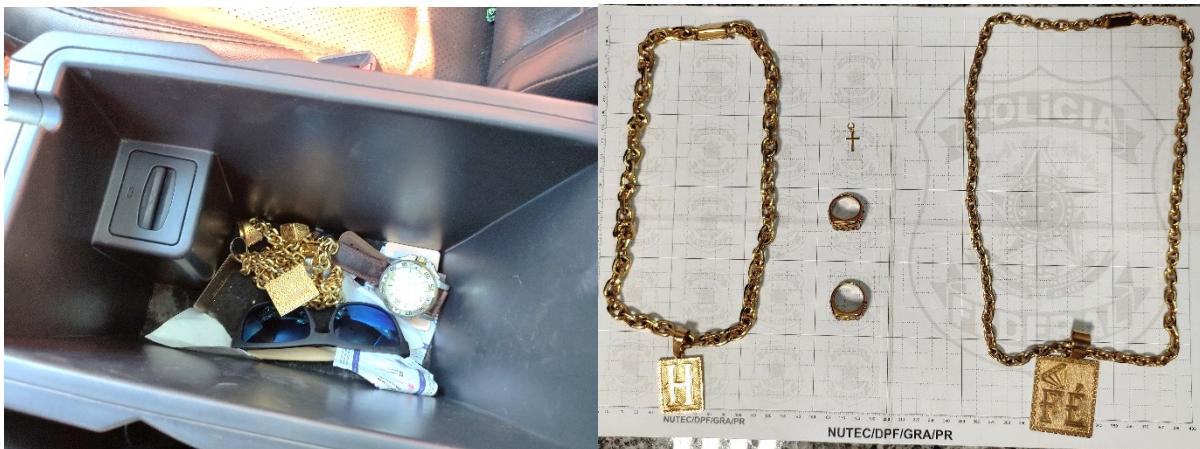
Figura 3 – Imagens dos objetos encontrados no compartimento do console central do veículo.

Foram encontrados dois colares, dois anéis e um pequeno pingente de cruz no console central do veículo, em material metálico de cor amarelada. Os objetos foram coletados e serão entregues ao requisitante em embalagem lacrada padrão da PF nº B0003398374, para providências que entender cabíveis.

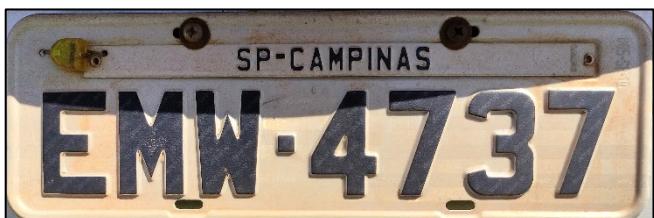
Constatou-se que os caracteres alfanuméricos do NIV (Figura 4) do veículo examinado, gravados em baixo-relevo, apresentava-se com tamanhos e formatos regulares, sem vestígios de adulteração e correspondem aos dados registrados junto à SENASP, para o veículo de placas EMW4737 (Figura 5).

Figura 5 – Placa traseira do veículo examinado.
