**LAUDO N° 0113/2025 – NUTEC/DPF/GRA/PR**

**LAUDO DE PERÍCIA CRIMINAL FEDERAL  
(VEÍCULOS)**

O presente Laudo de Perícia Criminal Federal apresenta o resultado dos exames efetuados em 01 (um) veículo marca Mercedes Benz, modelo 311CDI Street, portando placas DVT-4672, do município de Ribeirão Preto/SP, apresentado na Figura 1.

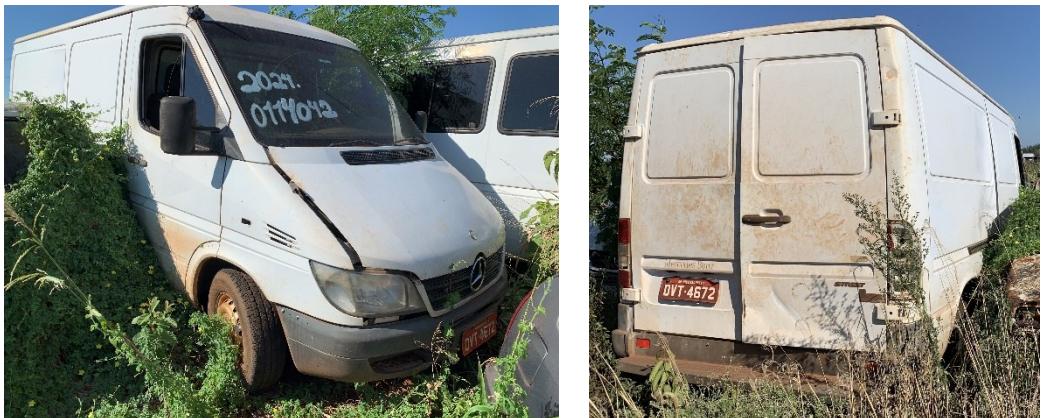
Figura 1 – Imagens do veículo questionado

<i>Estado de conservação</i>	Ruim	
<i>Acessórios</i>	Veículo com antena e fiação própria de rádiocomunicador	
<i>Avarias</i>	Pintura ruim; mossas na porta traseira do compartimento de carga; sem forração no teto	
<i>Compartimento adrede preparado</i>	Não foram observados compartimentos dessa natureza	
<i>Valor comercial</i>	O veículo examinado teve o seu valor estimado por esse Perito em R\$ 50.000,00 (cinquenta mil reais)

O veículo examinado encontrava-se, ao tempo dos exames, em estado de conservação ruim e teve o seu valor estimado por esse Perito em R\$ 50.000,00 (cinquenta mil reais).

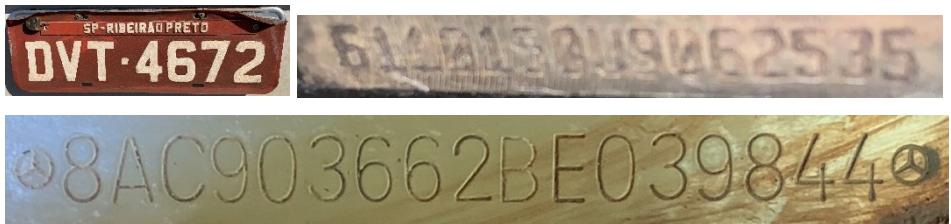
Informações do Sistema INFOSEG		
<i>Roubo/Furto</i>		
Não		
<i>Placa</i>	<i>Município - UF</i>	<i>Marca/Modelo</i>
DVT4672	Ribeirão Preto - SP	I/M.BENZ 311CDI STREET
<i>Cor</i>	<i>Ano Fabricação/Ano Modelo</i>	<i>Chassi</i>
BRANCA	2010/2011	8AC903662BE039844
<i>Renavam</i>	<i>Câmbio</i>	<i>Motor</i>
327034220	71162011708589	6110150U9062535
Característica	Verificado no Veículo	
<i>Tipo</i>	Caminhonete	
<i>Especie</i>	Carga	
<i>Fabricação</i>	Estrangeira	
<i>Marca/Modelo</i>	M.BENZ/311CDI STREET F	
<i>Ano de fab./modelo</i>	2010/2011	
<i>Cor</i>	Branca	
<i>Combustível</i>	Diesel	
Dado Identificador	Verificado no Veículo	
<i>Placas</i>	DVT-4672, do município de Ribeirão Preto/SP - vide Figura 2	
<i>Numeração do motor</i>	6110150U9062535, sem sinais visíveis de adulteração - vide Figura 2	
<i>Numeração do chassi</i>	8AC903662BE039844, sem sinais visíveis de adulteração - vide Figura 2	
Itens adicionais observados

Figura 2 – Imagens da placa traseira, da numeração do motor e da numeração do chassi

Não foram observados sinais de adulteração nos dados identificadores do veículo.
