**LAUDO Nº 814/2023 – NUTEC/DPF/GRA/PR**

**LAUDO DE PERÍCIA CRIMINAL FEDERAL**  
**(VEÍCULOS)**

O presente Laudo de Perícia Criminal Federal apresenta o resultado dos exames efetuados em uma caminhonete da marca TOYOTA, modelo HILUX CDSRVA4FD, placas BCW4G61 (modelo Mercosul), apresentado na Figura 1. O veículo corresponde ao item 1 do Termo de Apreensão nº 4262533/2023-DPF/GRA/PR.

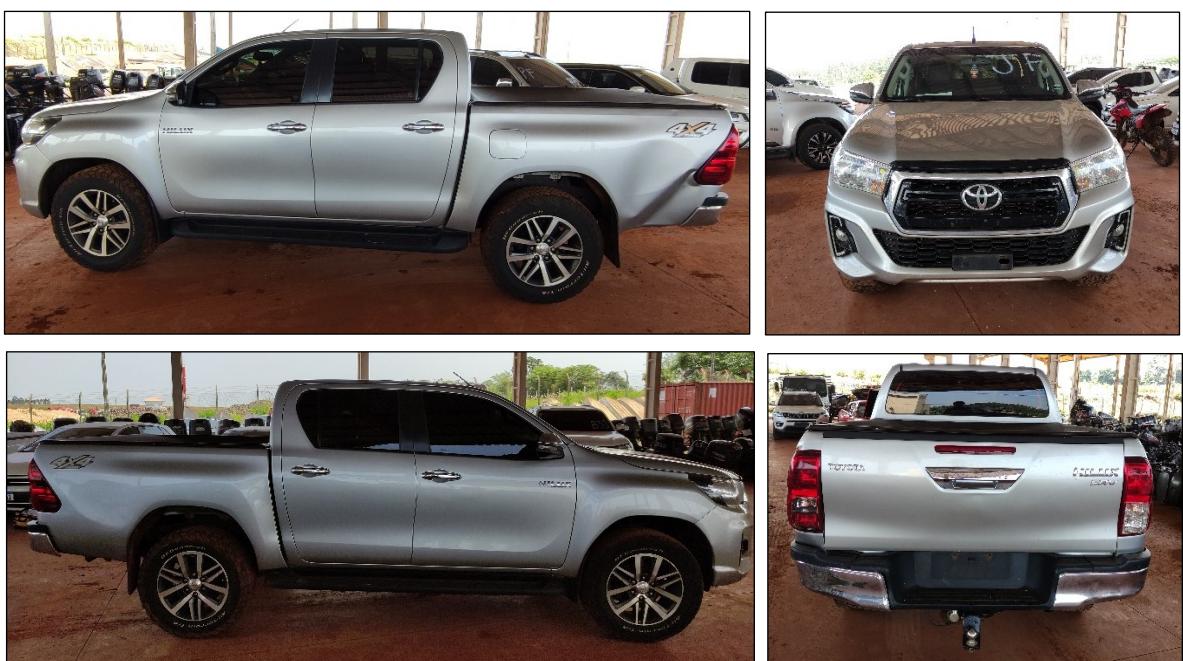
Figura 1 – Imagens do veículo questionado.

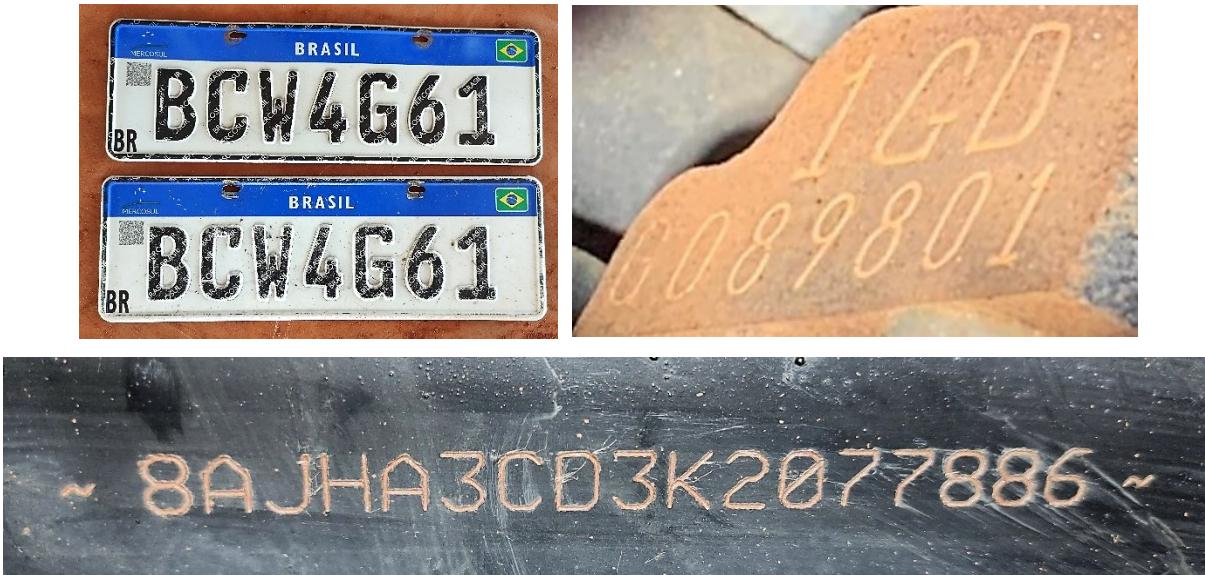
Figura 2 – Dados identificadores do veículo.

Placas encontradas no interior do veículo, nº do motor e VIN (nº de Identificação Veicular)<sup>4</sup>.

Constatou-se, na sequência, a presença de etiqueta com o VIN na coluna da porta dianteira direita e no compartimento do motor, bem como gravações do VIS<sup>5</sup> em seus vidros, sem vestígios de adulterações nessas numerações.

Não foram encontradas adulterações/alterações no Número de Identificação Veicular do veículo examinado.
