**LAUDO N° 0131/2025 – NUTEC/DPF/GRA/PR**

**LAUDO DE PERÍCIA CRIMINAL FEDERAL  
(VEÍCULOS)**

O presente Laudo de Perícia Criminal Federal apresenta o resultado dos exames efetuados em 01 (um) veículo marca Scania, modelo R124 GA 4x2 NZ 400, portando placas AKA1E36, padrão Mercosul e nos semirreboques a ele acoplados, ambos da marca Noma, modelos SR2E18RT1 CG e R2E18RT2 CG, de placas AWN7A97 e AWN7B13, respectivamente, apresentados na Figura 1.

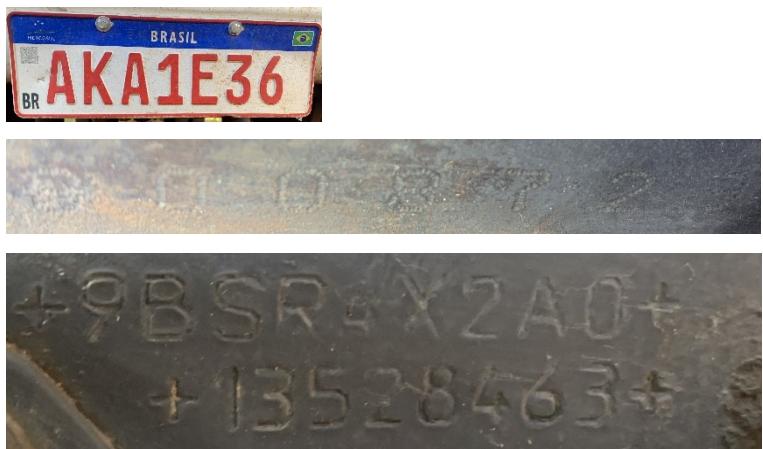
Figura 2 – Imagens da placa dianteira, da numeração do motor e da numeração do chassi

Informações do Sistema INFOSEG		
<i>Roubo/Furto</i> Não		
<i>Placa</i> AKA1E36	<i>Município - UF</i> Curitiba - PR	<i>Marca/Modelo</i> SCANIA/R124 GA4X2NZ 400
<i>Cor</i> BRANCA	<i>Ano Fabricação/Ano Modelo</i> 2001/2001	<i>Chassi</i> 9BSR4X2A013528463
<i>Renavam</i> 763518174	<i>Câmbio</i> 7762217	<i>Motor</i> 8008729
Característica	Verificado no Veículo	
<i>Tipo</i>	Caminhão trator	
<i>Espécie</i>	Tração	
<i>Fabricação</i>	Nacional	
<i>Marca/Modelo</i>	SCANIA/R124 GA 4x2 NZ 400	
<i>Ano de fab./modelo</i>	2001/2001	
<i>Cor</i>	Branca	
<i>Combustível</i>	Diesel	
Dado Identificador	Verificado no Veículo	
<i>Placas</i>	AKA1E36, padrão Mercosul - vide Figura 2	
<i>Numeração do motor</i>	8008729, sem sinais visíveis de adulteração, - vide Figura 2	
<i>Numeração do chassi</i>	9BSR4X2A013528463, sem sinais visíveis de adulteração– vide Figura 2	
Itens adicionais observados		
<i>Estado de conservação</i>	Regular	
<i>Acessórios</i>	Sem acessórios

Na sequência, foi verificada a presença do número VIS (*Vehicle Identification Section*)<sup>4</sup> gravado em seus vidros e em etiquetas, não sendo constatados indícios visíveis de adulteração.

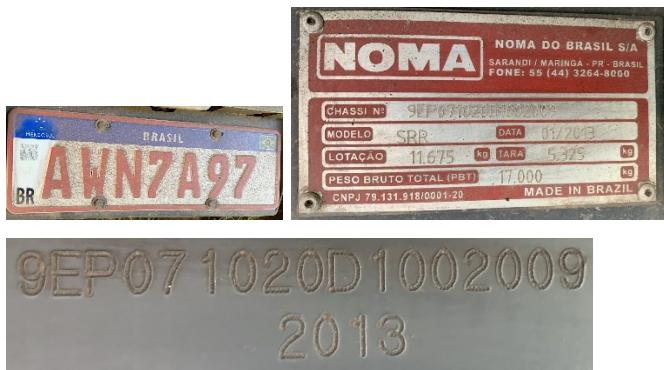
Figura 3 – Imagens da placa e da numeração do chassi gravada em placa e na longarina

Informações do Sistema INFOSEG		
Roubo/Furto		
Não		
Placa	Município - UF	Marca/Modelo
AWN7A97	Curitiba - PR	SR/NOMA SR2E18RT1 CG
Cor	Ano Fabricação/Ano Modelo	Chassi
CINZA	2013/2013	9EP071020D1002009
Característica	Verificado no Veículo	
Tipo	Semirreboque	
Espécie	Carga	
Fabricação	Nacional	
Marca/Modelo	NOMA SR2E18RT1 CG	
Ano de fab./modelo	2013/2013	
Tipo de carroceria	Graneleira (no momento dos exames, encontrava-se carregada)	
Dado Identificador	Verificado no Veículo	
Placas	AWN7A97, padrão Mercosul - vide Figura 3	
Numeração do chassi	9EP071020D1002009, sem sinais visíveis de adulteração– vide Figura 3	
Itens adicionais observados		
Estado de conservação	Regular	
Compartimento adrede preparado	Não foram observados compartimentos dessa natureza	
Valor comercial	O veículo examinado teve o seu valor estimado por esse Perito em R\$ 50.000,00 (cinquenta mil reais)

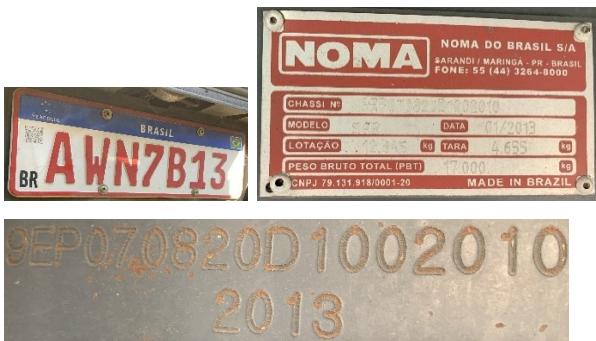
Figura 4 – Imagens da placa e da numeração do chassi gravada em plaqueta e na longarina

Informações do Sistema INFOSEG		
Característica	Verificado no Veículo	
<i>Roubo/Furto</i>		
Não		
<i>Placa</i>	<i>Município - UF</i>	<i>Marca/Modelo</i>
AWN7B13	Curitiba - PR	SR/NOMA SR2E18RT2 CG
<i>Cor</i>	<i>Ano Fabricação/Ano Modelo</i>	<i>Chassi</i>
CINZA	2013/2013	9EP070820D1002010
Itens adicionais observados		
<i>Estado de conservação</i>	Regular	
<i>Compartimento adrede preparado</i>	Não foram observados compartimentos dessa natureza	
<i>Valor comercial</i>	O veículo examinado teve o seu valor estimado por esse Perito em R\$ 50.000,00 (cinquenta mil reais)
