**LAUDO N° 0751/2024 – NUTEC/DPF/GRA/PR**

**LAUDO DE PERÍCIA CRIMINAL FEDERAL  
(VEÍCULOS)**

O presente Laudo de Perícia Criminal Federal apresenta o resultado dos exames efetuados em 01 (um) automóvel marca Ford, modelo Ranger XLT, portando placas DGA6C37, padrão Mercosul, apresentado na Figura 1.

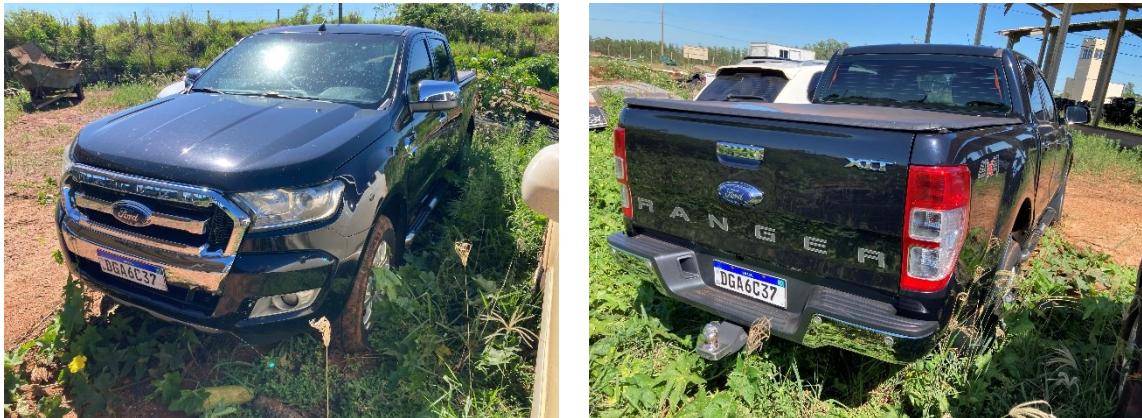
Figura 1 – Imagens do veículo questionado

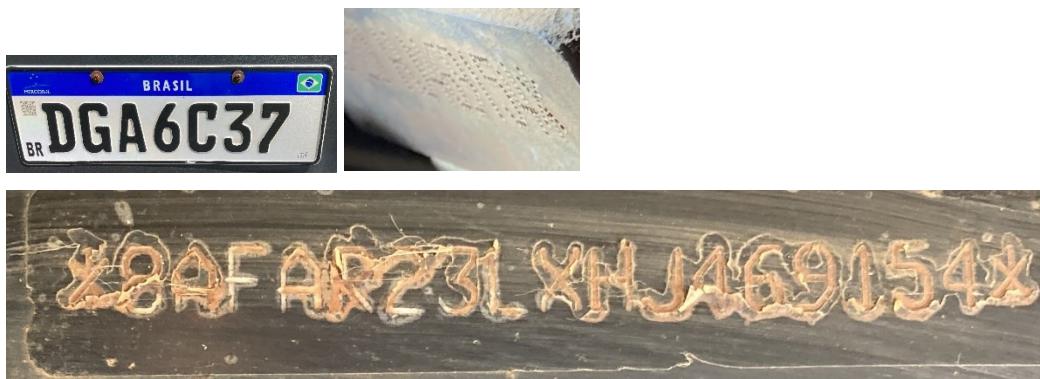
Figura 2 – Imagens da placa traseira, da numeração do motor (parcial) e da numeração do chassi

Na sequência, foi verificada a presença do número VIS (*Vehicle Identification Section*)<sup>4</sup> gravado em seus vidros e em etiquetas, não sendo constatados indícios visíveis de adulteração.
