LAUDO N° 323/2025- NUTEC/DPF/LDA/PR

**LAUDO DE PERÍCIA CRIMINAL FEDERAL
(VEÍCULOS)**

Mostrado nas figuras 1 e 2, trata-se de um veículo tipo caminhonete, marca General Motors, modelo Chevrolet D10, cor azul, ostentando placas padrão Mercosul HQH1B71.

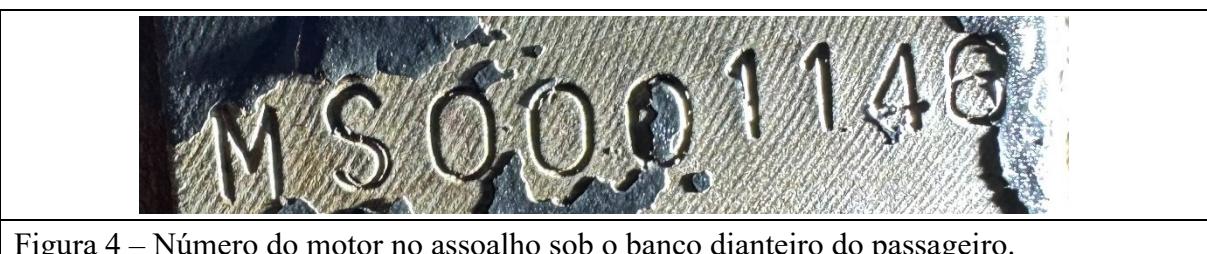
Figura 4 – Número do motor no assoalho sob o banco dianteiro do passageiro.

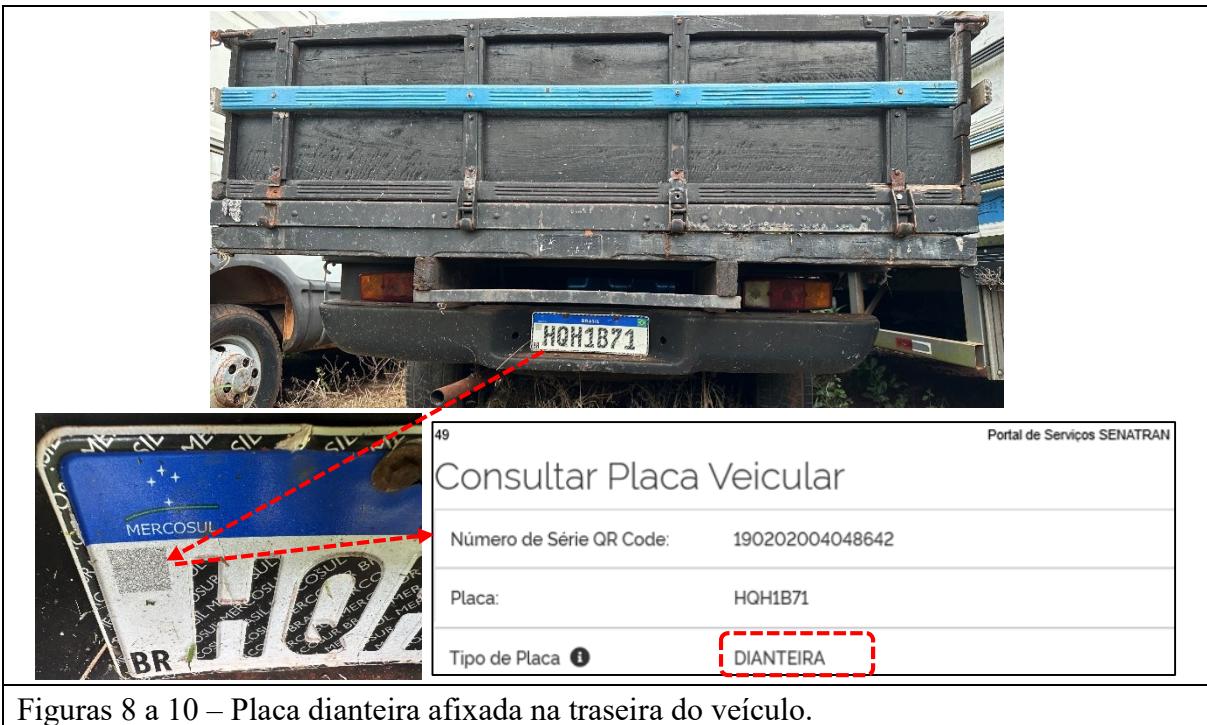
Figuras 8 a 10 – Placa dianteira afixada na traseira do veículo.

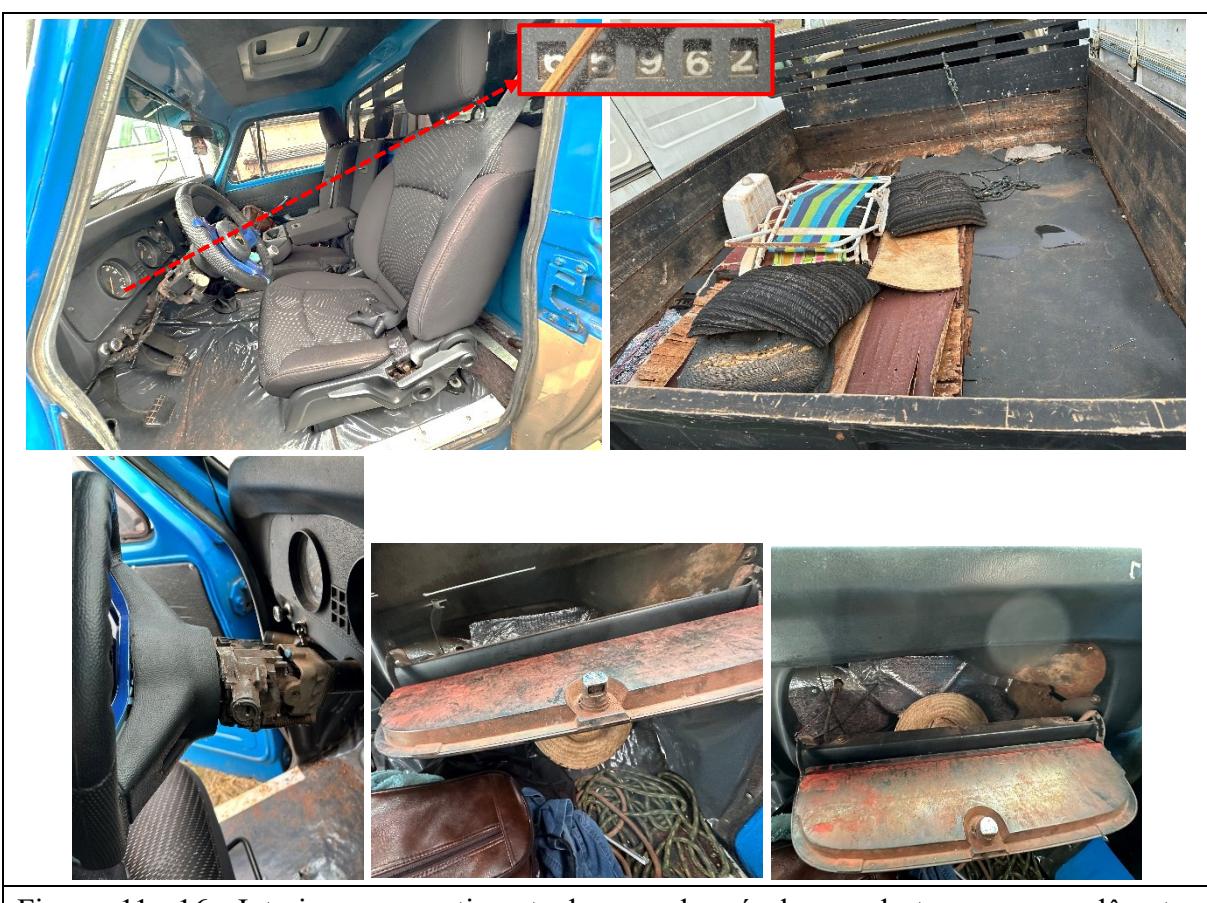
Figuras 11 a 16 – Interior e compartimento de carga do veículo com destaque para o odômetro e parte de trás do volante sem o acabamento e porta luvas sem fundo e sem paredes laterais

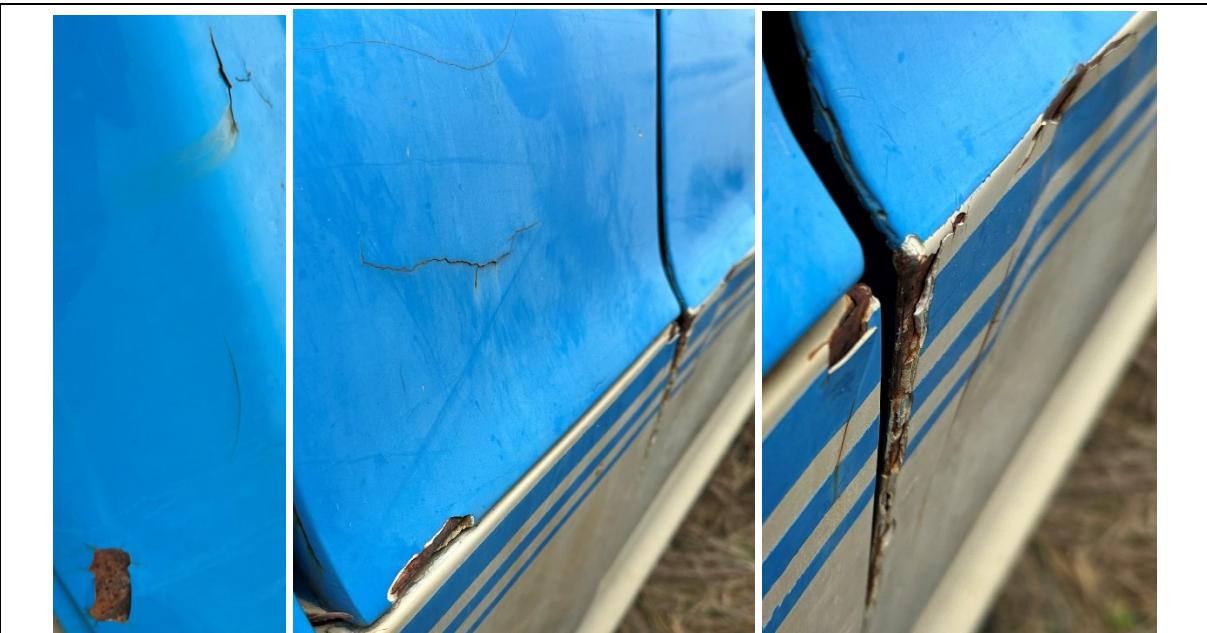
Odômetro analógico: registrava 65.962 km (figura 12)
Calçado com 4 (quatro) pneus, em estado ruim de conservação.
Acessórios: película fotoprotetora nos vidros e multimídia modelo 7010B
Estado de conservação: Ruim
Valor de mercado: estimado em aproximadamente R\$ 19.000,00 (dezenove mil reais)
Avarias: Placa traseira danificada (figuras 5 a 7), parte de trás do volante sem o acabamento e porta luvas sem o fundo e as laterais (figuras 14 a 16), lataria e pintura (figuras 17 a 19)
Não foi encontrado rádio comunicador

Figuras 17 a 19 – Danos na pintura e lataria

O perito considerou como ruim o estado de conservação do veículo examinado e estimou seu valor comercial em R\$ 19.000,00 (dezenove mil reais).
