LAUDO Nº 714/2023 – NUTEC/DPF/GRA/PR

**LAUDO DE PERÍCIA CRIMINAL FEDERAL
(VEÍCULOS)**

No dia 24/10/2023, em atenção à solicitação supracitada, o Perito signatário deste laudo examinou o veículo (caminhão) da marca Mercedes-Benz, portando placas de identificação FZY9J26, apreendido conforme consta no item 1 do Termo de Apreensão nº 3570350/2023 (Apreensão nº 410/2023), lavrado na Delegacia de Polícia Federal em Guaíra/PR, em 01/09/2023.

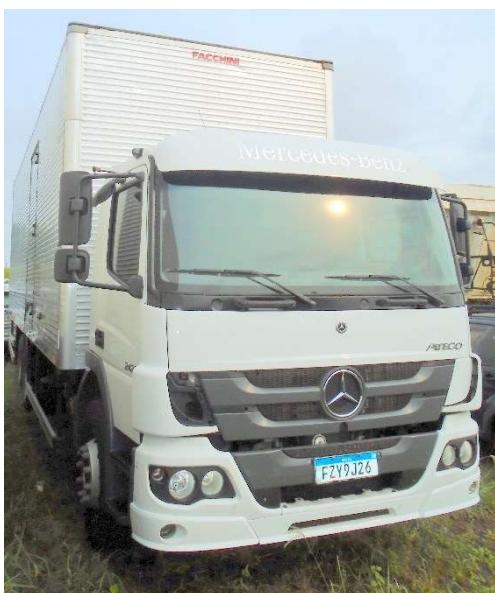
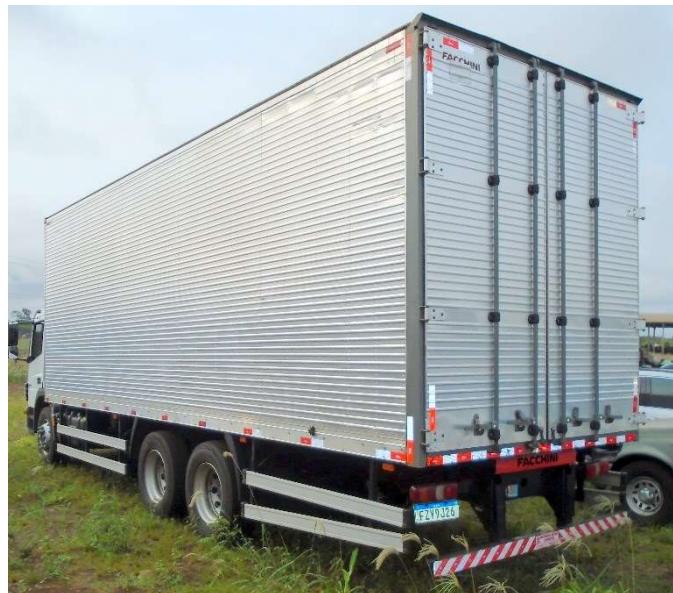
O presente Laudo apresenta o resultado dos exames efetuados no veículo referido na seção I - HISTÓRICO (Figura 1).

Figura 1 – Veículo questionado.
