LAUDO Nº 346/2023 - SETEC/SR/PF/MS

**LAUDO DE PERÍCIA CRIMINAL FEDERAL
(VEÍCULOS)**

II - VEÍCULO

Trata-se de uma motoneta da marca HONDA, ilustrada nas figuras 1 e 2, modelo SH 300I, pintura na cor vermelha, ano de fabricação/modelo 2020/2020, de fabricação nacional, utilizando gasolina como combustível e portando placas de licença do Mercosul¹ GIW3I36 do Brasil.

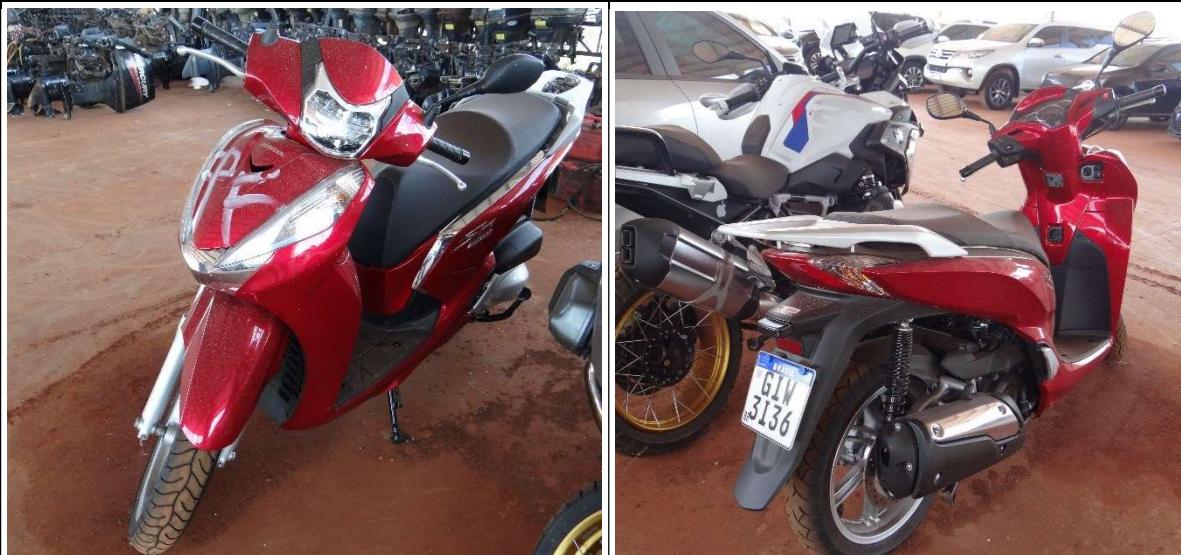
Figuras 1 e 2 – Ilustram o veículo examinado.

g) O veículo encontrava-se em bom estado de conservação e, por meio de consultas no mercado, foi avaliado em R\$ 22.000,00 (vinte e dois mil reais).

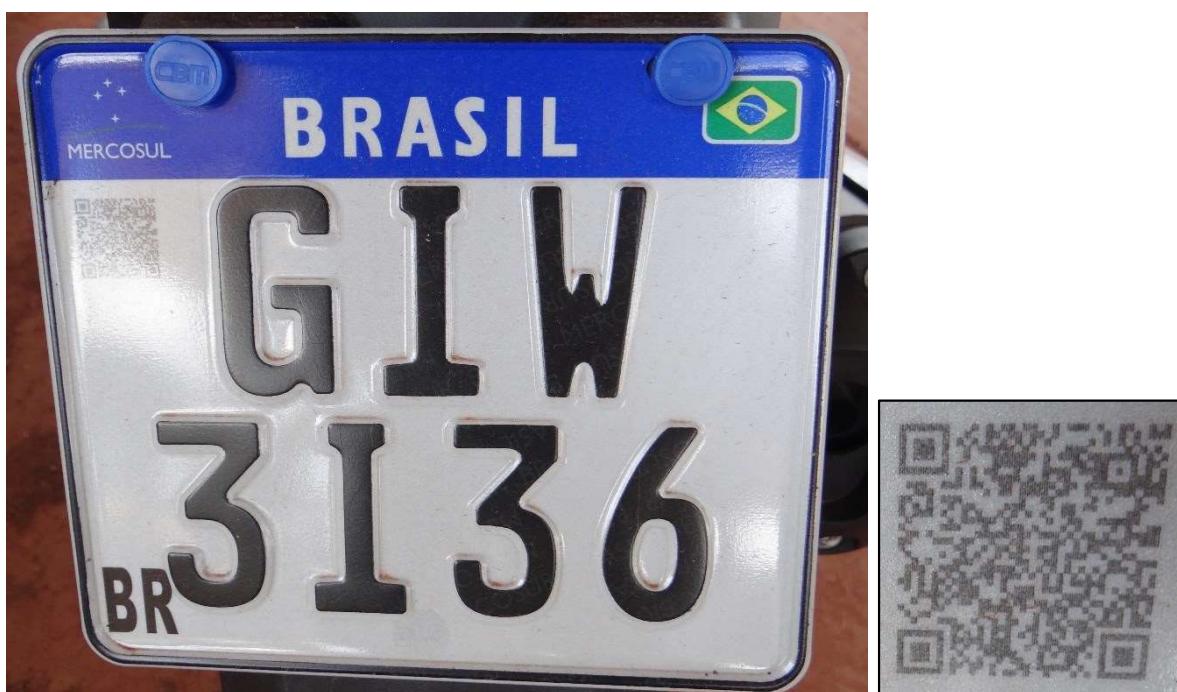
- a) O hodômetro digital registrava 4.912 km;
- b) A placa de licença estava afixada, sendo a placa e seu respectivo QR Code² ilustrados nas figuras 3 e 4;

Figuras 3 e 4 – Ilustram a placa do veículo e seu respectivo *QR Code*.

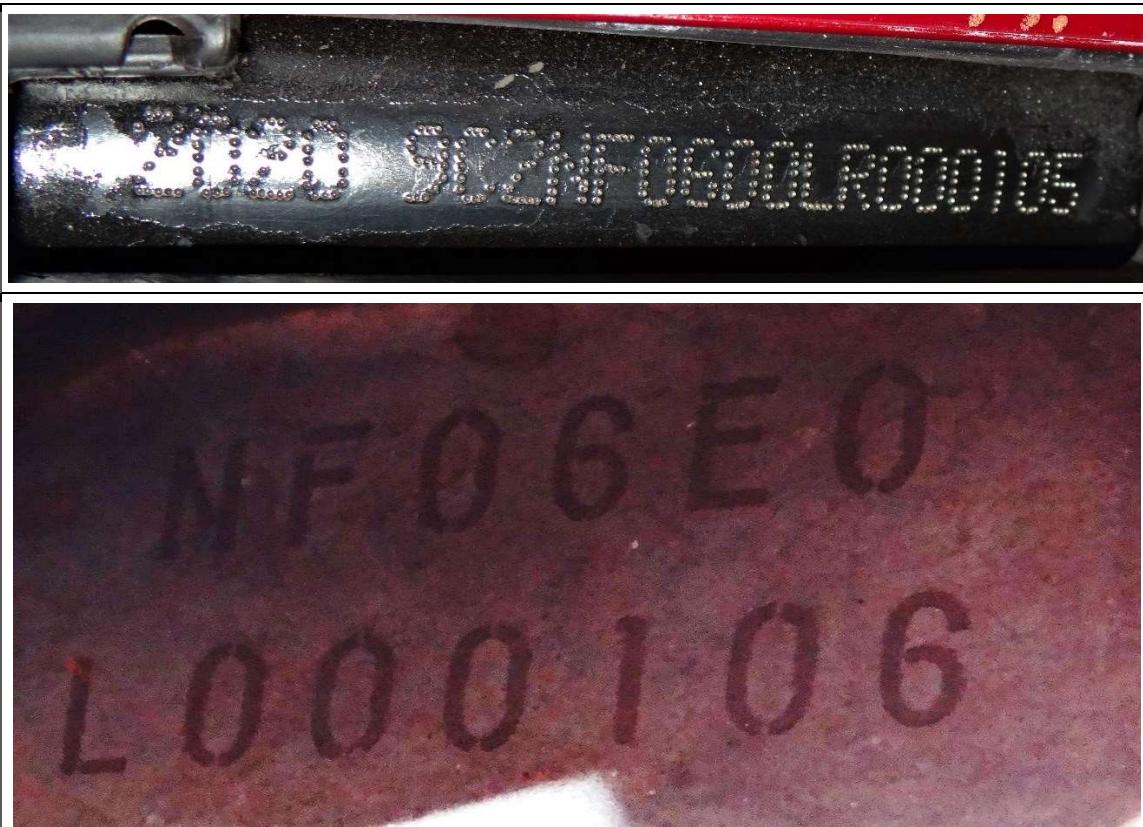
- c) Foi localizado, gravado no quadro, o Número de Identificação Veicular (NIV) 9C2NF0600LR000105 (figura 5), que era compatível com o cadastro do sistema Renavam para a placa afixada ao veículo;
- d) O número de motor encontrado, gravado no bloco do motor, foi

NF06E0L000106 (figura 6), compatível com o registrado para o veículo junto ao Renavam;

Figuras 5 e 6 – Ilustram respectivamente as gravações do NIV e do número do motor.

e) Examinando-se as superfícies reservadas ao NIV e ao número do motor, os Peritos verificaram que os caracteres alfanuméricos ali gravados, apresentavam aspecto e tipo de gravação compatíveis com os padrões de gravação esperados para o veículo, não sendo observadas adulterações;

Não. Examinando-se macroscopicamente as superfícies reservadas aos Números de Identificação Veicular e de motor, os Peritos verificaram que os caracteres alfanuméricos ali gravados em baixo-relevo, apresentavam-se com tamanhos e formatos regulares, não se observando a existência de sinais de adulteração.
