LAUDO N° 0737/2024 – NUTEC/DPF/GRA/PR

**LAUDO DE PERÍCIA CRIMINAL FEDERAL
(VEÍCULOS)**

O presente Laudo de Perícia Criminal Federal apresenta o resultado dos exames efetuados em 01 (um) automóvel marca VW, modelo Saveiro CS TL MB, portando placas AYR2I93, padrão Mercosul, apresentado na Figura 1.

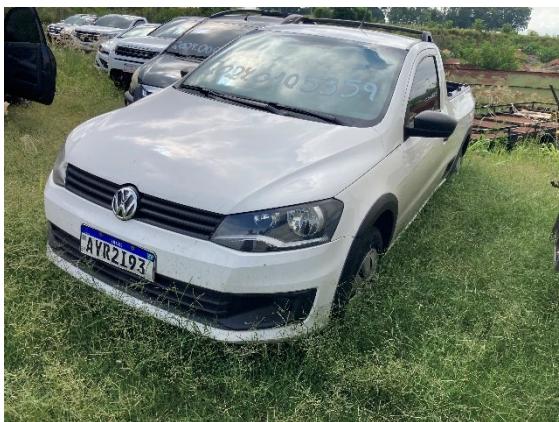
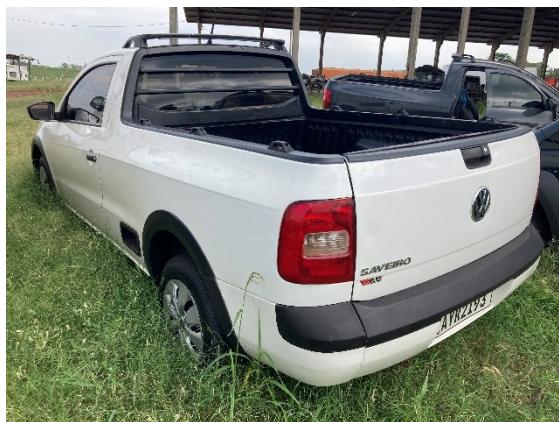
Figura 1 – Imagens do veículo questionado

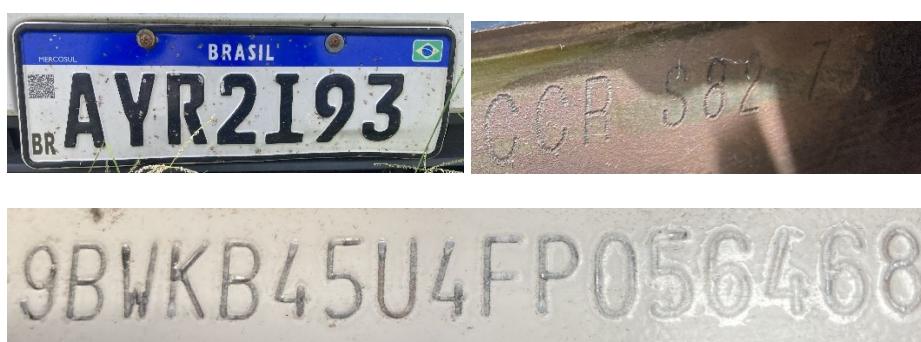
Figura 2 – Imagens da placa dianteira, da numeração do motor e da numeração do chassis

Na sequência, foi verificada a presença do número VIS (*Vehicle Identification Section*)⁴ gravado em seus vidros e em etiquetas, não sendo constatados indícios visíveis de adulteração.

3. Há vestígios de adulteração no Número de Identificação Veicular (NIV) do(s) veículo(s) apresentado(s) a exame pericial? Em caso positivo, é possível determinar quais as numerações originais?

Não.
