**LAUDO N° 0137/2025 – NUTEC/DPF/GRA/PR**

**LAUDO DE PERÍCIA CRIMINAL FEDERAL  
(VEÍCULOS)**

O presente Laudo de Perícia Criminal Federal apresenta o resultado dos exames efetuados em 01 (um) veículo marca Fiat, modelo Siena ELX Flex, de placas NOU2E67, padrão Mercosul, apresentado na Figura 1.

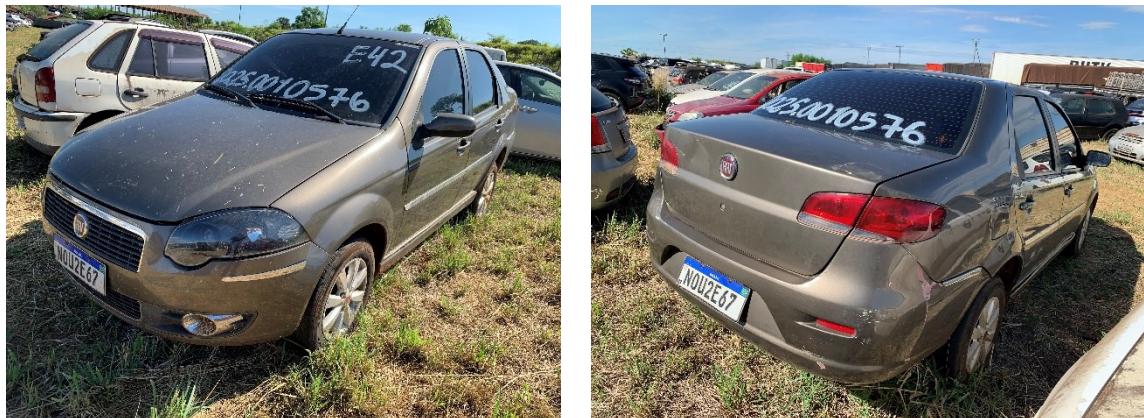
Figura 1 – Imagens do veículo questionado

O veículo examinado encontrava-se, ao tempo dos exames, em estado de conservação ruim e teve o seu valor estimado por esse Perito em R\$ 20.000,00 (vinte mil reais).

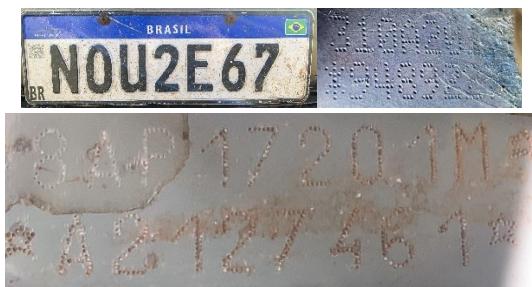
Figura 2 – Imagens da placa dianteira, da numeração do motor (visão parcial) e da numeração do chassi

Na sequência, foi verificada a presença do número VIS (*Vehicle Identification Section*)<sup>4</sup> gravado em seus vidros e em etiquetas, não sendo constatados indícios visíveis de adulteração.

Não foram observados sinais de adulteração dos dados identificadores do veículo.
