LAUDO N° 0756/2024 – NUTEC/DPF/GRA/PR

**LAUDO DE PERÍCIA CRIMINAL FEDERAL
(VEÍCULOS)**

O presente Laudo de Perícia Criminal Federal apresenta o resultado dos exames efetuados em 01 (um) automóvel marca Ford, modelo Focus HC, portando placas não originais EMX5G66, padrão Mercosul, apresentado na Figura 1.

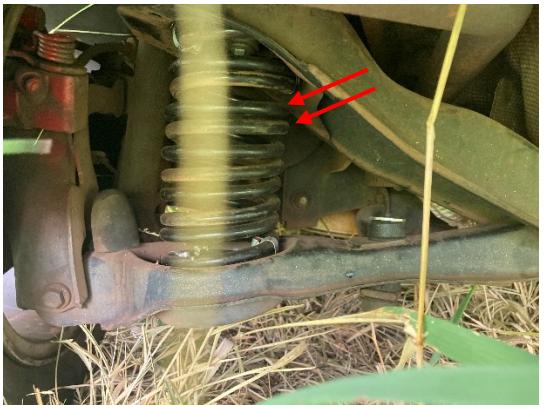
Figura 3 – Imagens da suspensão traseira esquerda (note a presença de molas duplas)

Foi observada adaptação de molas adicionais na suspensão traseira, o que permite ao veículo suportar uma maior carga.
