**LAUDO Nº 0733/2024 – NUTEC/DPF/GRA/PR**

**LAUDO DE PERÍCIA CRIMINAL FEDERAL  
(VEÍCULOS)**

O presente Laudo de Perícia Criminal Federal apresenta o resultado dos exames efetuados em 01 (um) automóvel marca Fiat, modelo Strada Fire, portando placas ARR4993, do município de Terra Roxa/PR, apresentado na Figura 1.

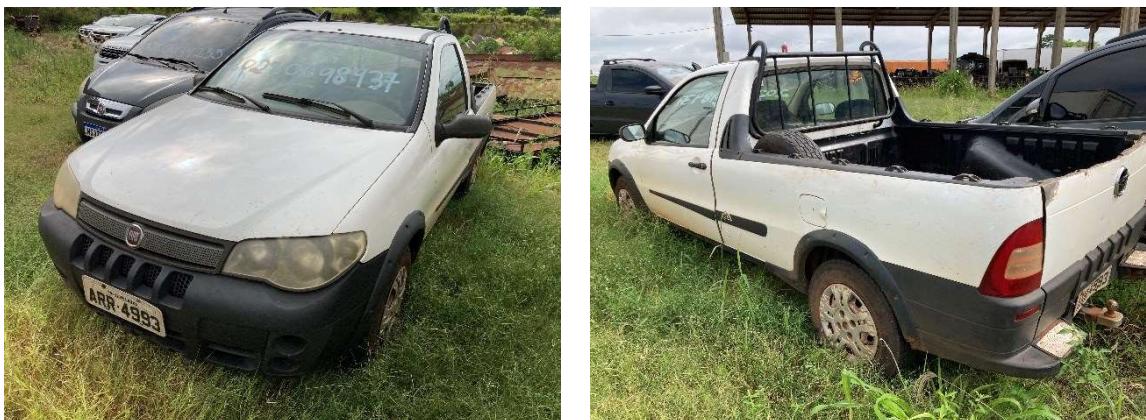
Figura 1 – Imagens do veículo questionado

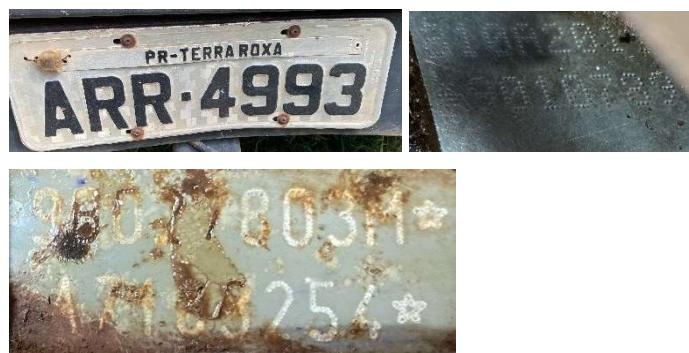
Figura 2 – Imagens da placa traseira, da numeração do motor e da numeração do chassi

Na sequência, foi verificada a presença do número VIS (*Vehicle Identification Section*)<sup>4</sup> gravado em seus vidros e etiquetas, não sendo constatados indícios visíveis de adulteração.

Não foram observados sinais de adulteração nos parâmetros identificadores do veículo examinado.
