**LAUDO N° 367/2025 – NUTEC/DPF/GRA/PR**

**LAUDO DE PERÍCIA CRIMINAL FEDERAL  
(VEÍCULOS)**

Trata-se de um veículo da marca VOLKSWAGEN, modelo GOL, pintura na cor PRATA, ano de fabricação/modelo 2008/2009, que ostentava as placas padrão Mercosul nº EFX2H55 (Figuras 1 e 2).

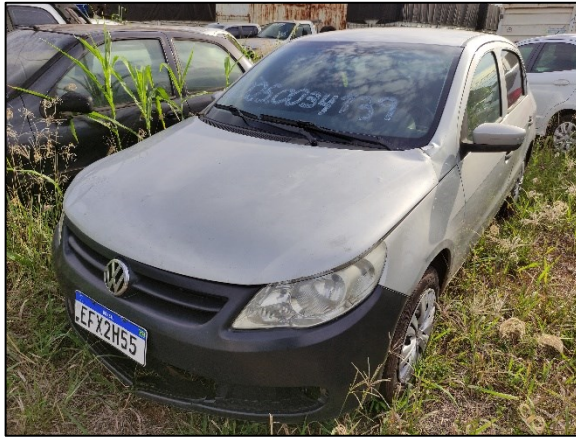
Figura 1 – Vista frontal do veículo examinado.

| CARACTERÍSTICAS | |
|---|---|
| <b>Estado de conservação:</b> Ruim (Pintura com riscos, descascamento e oxidação; lataria com mossas; para-choque avariado). | |

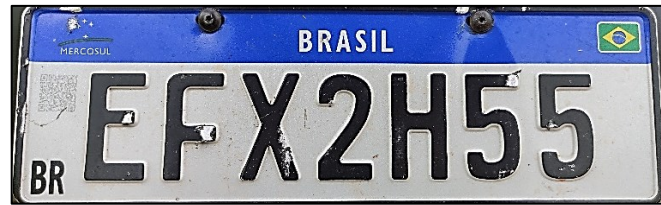
Figura 4 – Placa do veículo examinado.

Constatou-se que os caracteres alfanuméricos do NIV (Figura 3) do veículo examinado, gravados em baixo-relevo, apresentava-se com tamanhos e formatos regulares, sem vestígios de adulteração e correspondem ao registrado para a Placa nº EFX2H55 (Figura 4).
