**LAUDO Nº 0131/2025 – NUTEC/DPF/GRA/PR**

**LAUDO DE PERÍCIA CRIMINAL FEDERAL  
(VEÍCULOS)**

O presente Laudo de Perícia Criminal Federal apresenta o resultado dos exames efetuados em 01 (um) veículo marca Scania, modelo R124 GA 4x2 NZ 400, portando placas AKA1E36, padrão Mercosul e nos semirreboques a ele acoplados, ambos da marca Noma, modelos SR2E18RT1 CG e R2E18RT2 CG, de placas AWN7A97 e AWN7B13, respectivamente, apresentados na Figura 1.

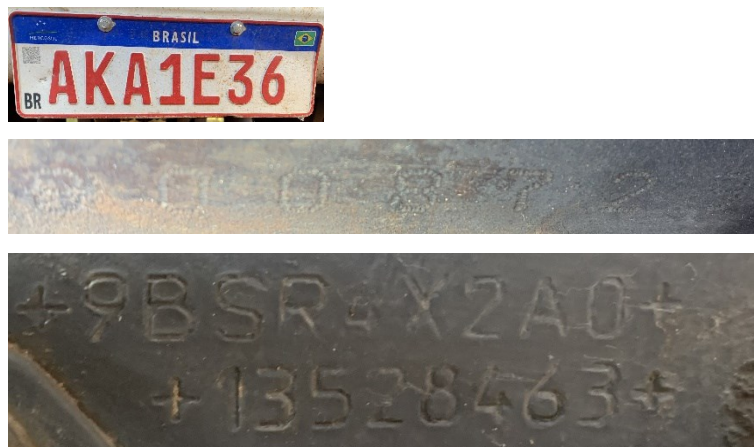
Figura 2 – Imagens da placa dianteira, da numeração do motor e da numeração do chassi

| Informações do Sistema INFOSEG | | |
|---|---|---|
| <i>Placas</i> | AKA1E36, padrão Mercosul - vide Figura 2 | |
| <i>Numeração do motor</i> | 8008729, sem sinais visíveis de adulteração, - vide Figura 2 | |
| <i>Numeração do chassi</i> | 9BSR4X2A013528463, sem sinais visíveis de adulteração– vide Figura 2 | |

Na sequência, foi verificada a presença do número VIS (*Vehicle Identification Section*)<sup>4</sup> gravado em seus vidros e em etiquetas, não sendo constatados indícios visíveis de adulteração.

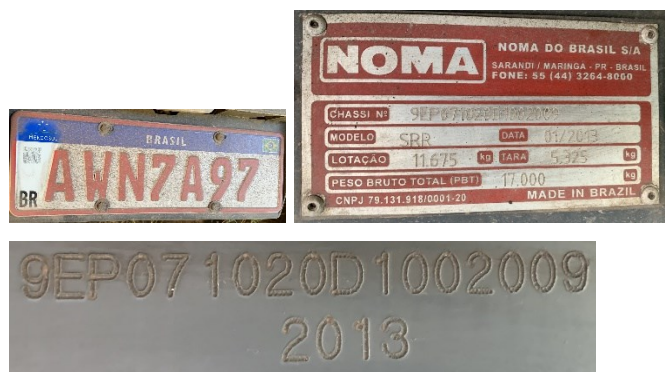
Figura 3 – Imagens da placa e da numeração do chassi gravada em plaqueta e na longarina

| Informações do Sistema INFOSEG | | |
|---|---|---|
| <i>Placas</i> | AWN7A97, padrão Mercosul - vide Figura 3 | |
| <i>Numeração do chassi</i> | 9EP071020D1002009, sem sinais visíveis de adulteração—vide Figura 3 | |

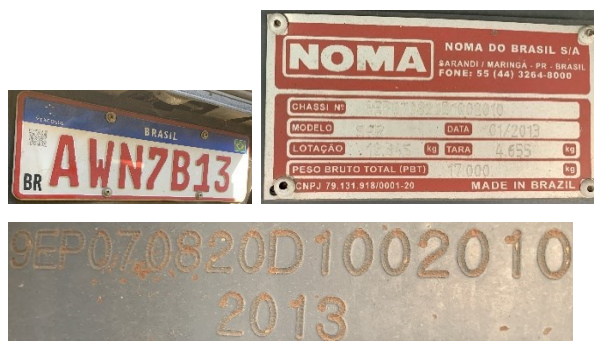
Figura 4 – Imagens da placa e da numeração do chassi gravada em plaqueta e na longarina

| Informações do Sistema INFOSEG | | |
|---|---|---|
| <i>Placas</i> | AWN7B13, padrão Mercosul - vide Figura 3 | |
| <i>Numeração do chassi</i> | 9EP070820D1002010, sem sinais visíveis de adulteração—vide Figura 3 | |
