**LAUDO Nº 0139/2025 – NUTEC/DPF/GRA/PR**

**LAUDO DE PERÍCIA CRIMINAL FEDERAL  
(VEÍCULOS)**

O presente Laudo de Perícia Criminal Federal apresenta o resultado dos exames efetuados em 01 (um) veículo marca Renault, modelo Kwid Zen 2, de placas SDQ0F48, padrão Mercosul, apresentado na Figura 1.

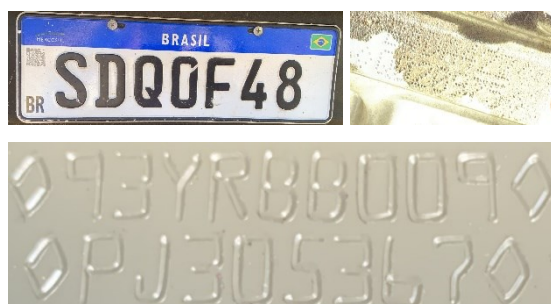
Figura 2 – Imagens da placa dianteira, da numeração do motor e da numeração do chassi

| Informações do Sistema INFOSEG | | |
|---|---|---|
| Placas | SDQ0F48, padrão Mercosul - vide Figura 2 | |
| Numeração do motor | B4DA422Q020975, sem sinais visíveis de adulteração, - vide Figura 2 | |
| Numeração do chassi | 93YRBB009PJ305367, sem sinais visíveis de adulteração– vide Figura 2 | |

Não foram observados sinais de adulteração dos dados identificadores do veículo.

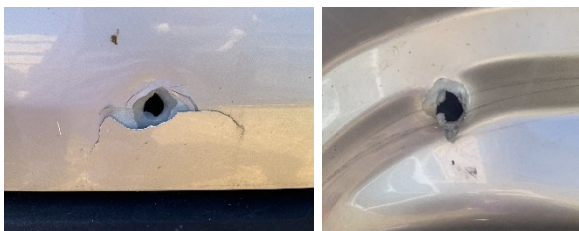
Figura 3 – Imagens de orifícios de entrada e saída na tampa do porta-malas

| Informações do Sistema INFOSEG | | |
|---|---|---|
| Avarias | Veículo com orifícios de entrada e de saída característicos de orifícios produzidos por projéteis de arma de fogo – vide Figura 3 | |

Veículo com orifícios de entrada e de saída característicos de orifícios produzidos por projéteis de arma de fogo (vide Seção IV, Figura 3).
