**LAUDO Nº 0734/2024 – NUTEC/DPF/GRA/PR**

**LAUDO DE PERÍCIA CRIMINAL FEDERAL  
(VEÍCULOS)**

O presente Laudo de Perícia Criminal Federal apresenta o resultado dos exames efetuados em 01 (uma) motocicleta marca Honda, modelo NXR150 BROS ESD, placas BCN0H19, padrão Mercosul, apresentada na Figura 1.

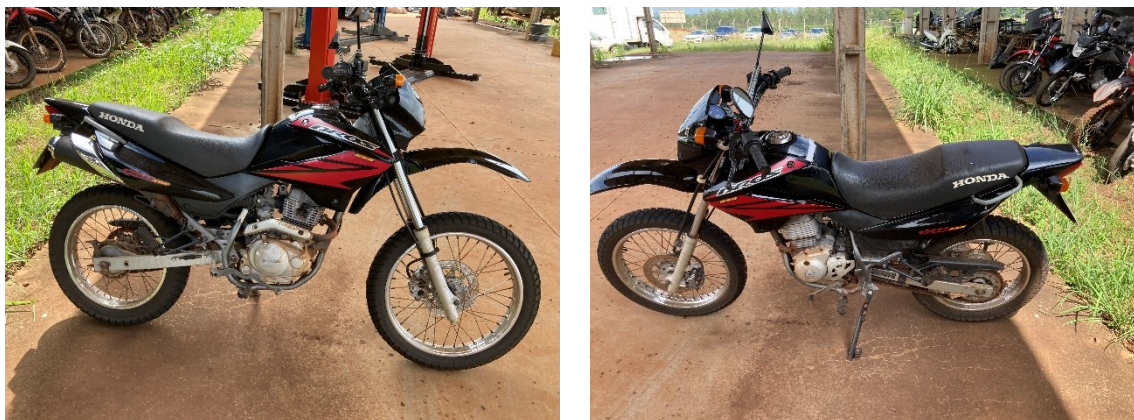
Figura 1 – Imagens da motocicleta questionada

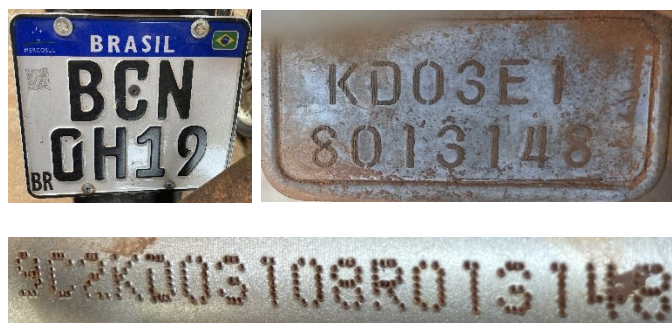
| <b>Característica</b> | <b>Verificado no Veículo</b> |
|---|---|
| <i>Numeração do motor</i> | KD03E18013148, sem sinais visíveis de adulteração - vide Figura 2 |
| <i>Numeração do chassi</i> | 9C2KD03108R013148, sem sinais visíveis de adulteração - vide Figura 2 |

Figura 2 – Imagens da numeração do motor e da numeração do chassi.

Não foram observados sinais de adulteração nos dados identificadores do veículo examinado.
