**LAUDO Nº 814/2023 – NUTEC/DPF/GRA/PR**

**LAUDO DE PERÍCIA CRIMINAL FEDERAL  
(VEÍCULOS)**

O presente Laudo de Perícia Criminal Federal apresenta o resultado dos exames efetuados em uma caminhonete da marca TOYOTA, modelo HILUX CDSRVA4FD, placas BCW4G61 (modelo Mercosul), apresentado na Figura 1. O veículo corresponde ao item 1 do Termo de Apreensão nº 4262533/2023-DPF/GRA/PR.

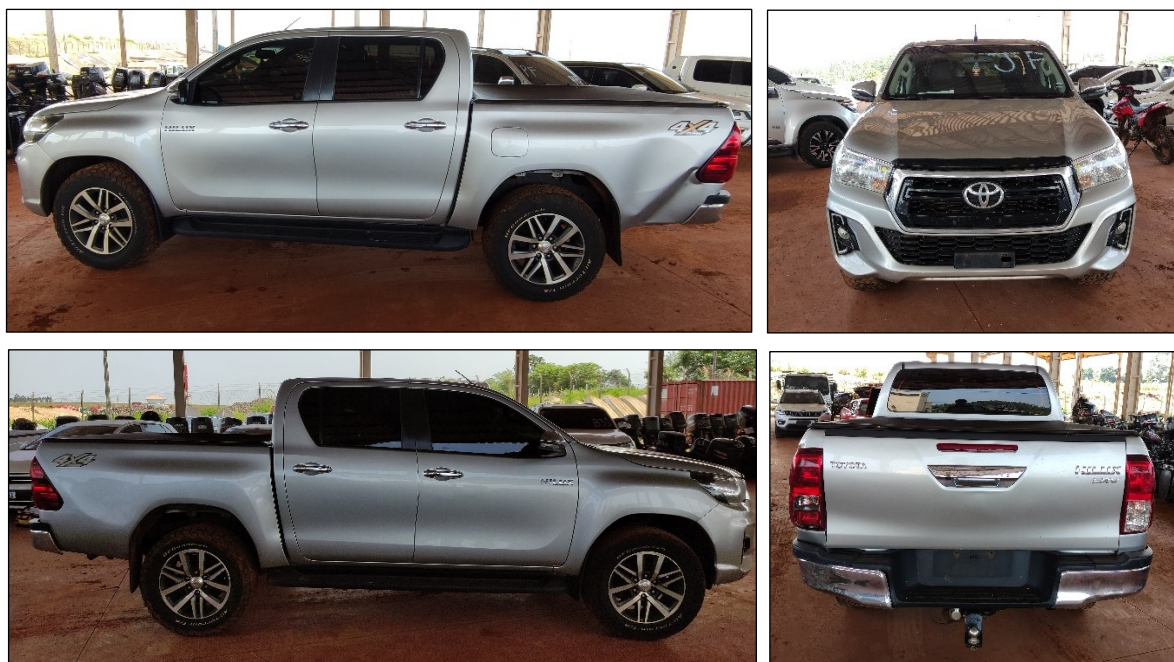
Figura 1 – Imagens do veículo questionado.

| <b>Característica</b> | |
|---|---|
| <i>Avarias</i> | Pequenos riscos e mossas na lataria do veículo; mossas na lateral esquerda (região posterior) e na traseira (região esquerda); rasgos na capota marítima; para-choque dianteiro quebrado em sua região inferior direita. |

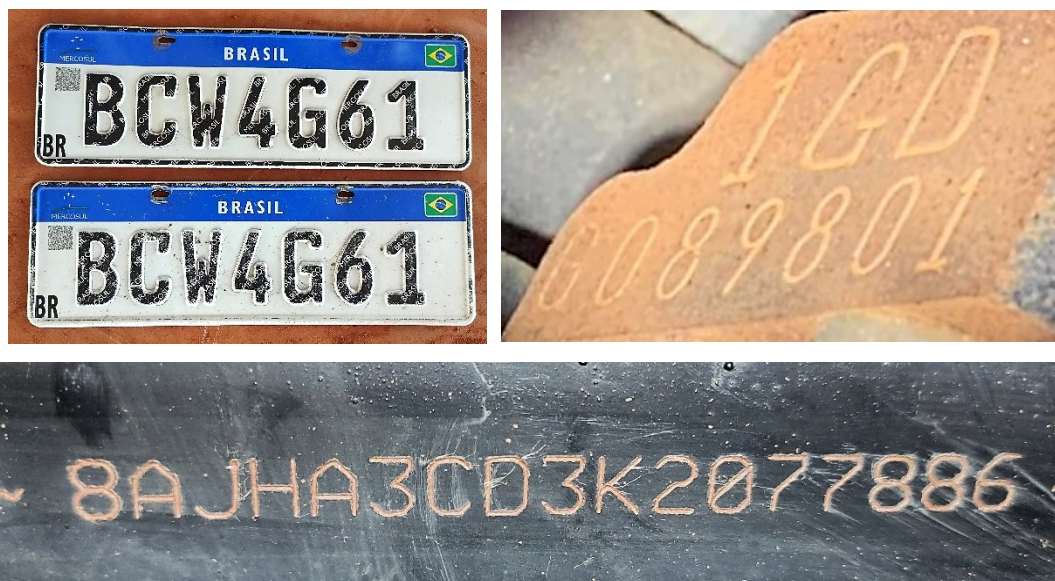
Figura 2 – Dados identificadores do veículo.

Placas encontradas no interior do veículo, nº do motor e VIN (nº de Identificação Veicular)<sup>4</sup>.

| <b>Característica</b> | |
|---|---|
| <i>Placas</i> | BCW4G61 - modelo Mercosul; placas com <i>QR Code</i> válido e sem vestígios de adulteração - numeração convergente com a constante no Infoseg. As placas não se encontravam afixadas no veículo, e sim soltas no interior da caminhonete. |
| <i>Numeração do motor</i> | 1GDG089801 - em gravação no bloco do motor, sem vestígios de adulteração; numeração convergente com a constante no Infoseg. |
| <i>Numeração do chassi</i> | 8AJHA3CD3K2077886 - em gravação na porção traseira da longarina direita, sem vestígios de adulteração; numeração convergente com a constante no Infoseg. |

Constatou-se, na sequência, a presença de etiqueta com o VIN na coluna da porta dianteira direita e no compartimento do motor, bem como gravações do VIS<sup>5</sup> em seus vidros, sem vestígios de adulterações nessas numerações.
