LAUDO N° 0121/2025 – NUTEC/DPF/GRA/PR

**LAUDO DE PERÍCIA CRIMINAL FEDERAL
(VEÍCULOS)**

O presente Laudo de Perícia Criminal Federal apresenta o resultado dos exames efetuados em 01 (um) veículo marca Hyundai, modelo HB20 1.0 Unique, portando placas não autênticas BEZ1E66, padrão Mercosul, apresentado na Figura 1.

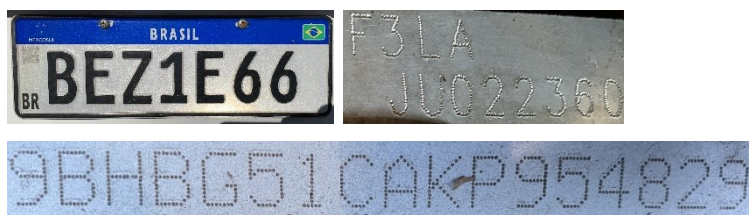
Figura 2 – Imagens da placa traseira (não autêntica), da numeração do motor e da numeração do chassi

Informações do Sistema INFOSEG		
<i>Roubo/Furto</i> ▲ Sim		
<i>Placa</i> QPK7C30	<i>Município - UF</i> Monte Mor - SP	<i>Marca/Modelo</i> HYUNDAI/HB20 1.0M UNIQUE
<i>Cor</i> BRANCA	<i>Ano Fabricação/Ano Modelo</i> 2018/2019	<i>Chassi</i> 9BHBG51CAKP954829
<i>Renavam</i> 1169631930	<i>Câmbio</i> IDD38FT3624	<i>Motor</i> F3LAJU022360
Característica	Verificado no Veículo	
<i>Tipo</i>	Automóvel	
<i>Espécie</i>	Passageiro	
<i>Fabricação</i>	Nacional	
<i>Marca/Modelo</i>	HYUNDAI/HB20 1.0 UNIQUE	
<i>Ano de fab./modelo</i>	2018/2019	
<i>Cor</i>	Branca	
<i>Combustível</i>	Álcool/Gasolina	
Dado Identificador	Verificado no Veículo	
<i>Placas</i>	BEZ1E66, padrão Mercosul, não autênticas - vide Figura 2	
<i>Numeração do motor</i>	F3LAJU022360, sem sinais visíveis de adulteração - vide Figura 2	
<i>Numeração do chassi</i>	9BHBG51CAKP954829, localizada sob o banco dianteiro direito e sem sinais visíveis de adulteração– vide Figura 2

Sim. Veículo portando placas inautênticas. Os parâmetros de identificação (número de motor e chassi) do veículo examinado mostram se tratar do automóvel Hyundai HB20 1.0 Unique, de placas QPK7C30, de Monte Mor/SP, com **indicação de roubo/furto** na base de dados do Sistema INFOSEG.
