**LAUDO N° 2429/2025-NUTEC/DPF/FIG/PR**

**LAUDO DE PERÍCIA CRIMINAL FEDERAL  
(VEÍCULOS)**

Caminhão-trator, marca Volvo, modelo FH12, portando placas **HSY8A00**, e semirreboque marca Noma, modelo Graneleiro, portando placa **MZX5J02** (Figura 1), respectivamente bem n° 2025.110482 e 2025.110483, conforme Termo de Apreensão N° 4051266/2025 do procedimento supracitado.

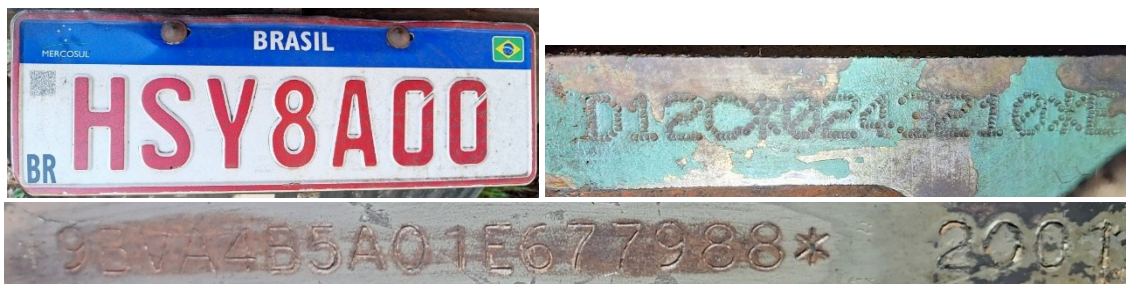
Figura 2 – Dados identificadores

| <i>Peça</i> | <i>Numeração</i> | <i>Localização e observações</i> |
|---|---|---|
| <i>Chassi<sup>1</sup></i> | 9BVA4B5A01E677988 | Longarina direita, face externa, à frente do eixo dianteiro. |
| <i>Motor</i> | D12C0243210E | Face esquerda, em ressalto na porção traseira. |

Nas imagens: placa; gravação do motor; e gravação do número de chassi.

O veículo tem indicações de que sua cabine foi substituída, mas não foram encontrados vestígios de ilegalidades relacionadas.

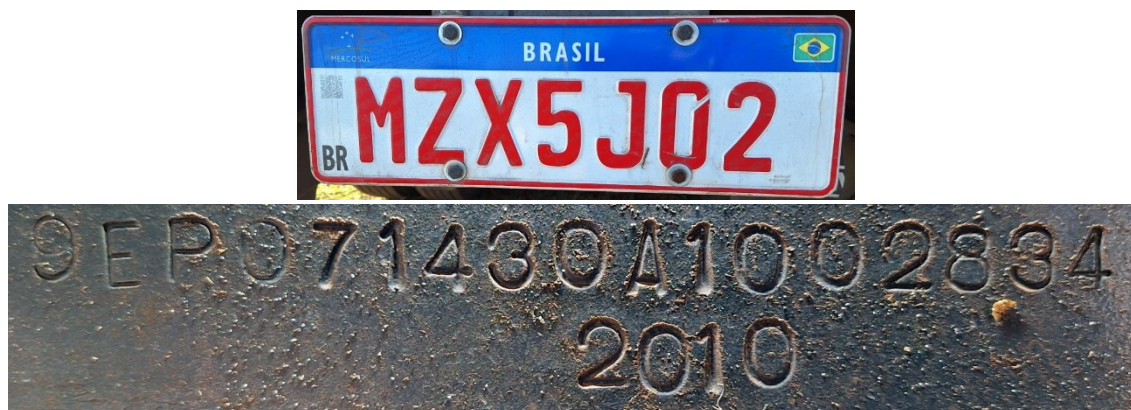
Figura 3 – Dados identificadores, semirreboque  
Nas imagens: placa e gravação do número de chassi.

| <i>Peça</i> | <i>Numeração</i> | <i>Localização e observações</i> |
|---|---|---|
| <i>Chassi</i> <sup>1</sup> | 9EP071430A1002834 | Longarina direita, próxima ao pino-rei, face externa. |

Apesar dos principais dados identificadores não terem sinais de adulteração, alguns secundários tinham remarcações, indicando possível substituição de peças/partes.
