**LAUDO Nº 161/2025- NUTEC/DPF/FIG/PR**

**LAUDO DE PERÍCIA CRIMINAL FEDERAL  
(VEÍCULOS)**

#### IV.1 – CAMINHAO SCANIA R580 A6X4 placa BAT0F80

#### IV.2 – SEMIRREBOQUE SEM PLACA DE IDENTIFICAÇÃO

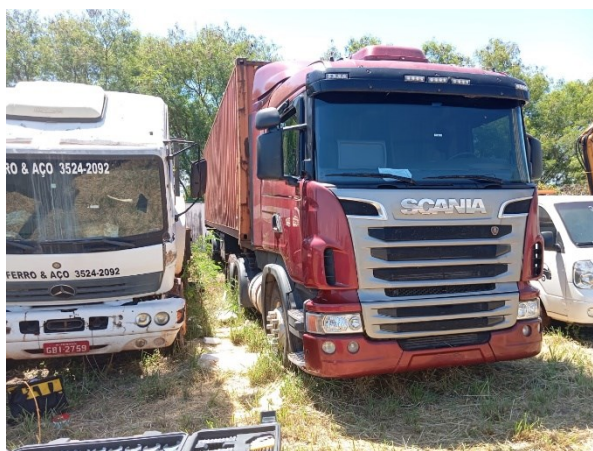
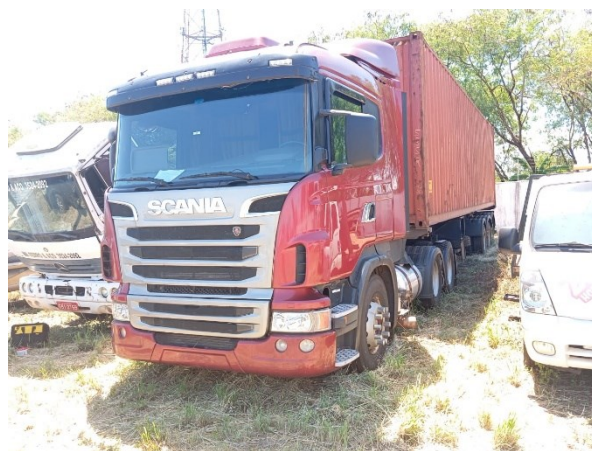
**Figuras 1 e 2** – Veículo examinado.

Trata-se de dois veículos. O primeiro é do tipo CAMINHAO, de marca/modelo **SCANIA R580 A6X4**, portando placa de identificação **BAT0F80**, do município de Realeza – PR, ver Figuras 01 e 02.

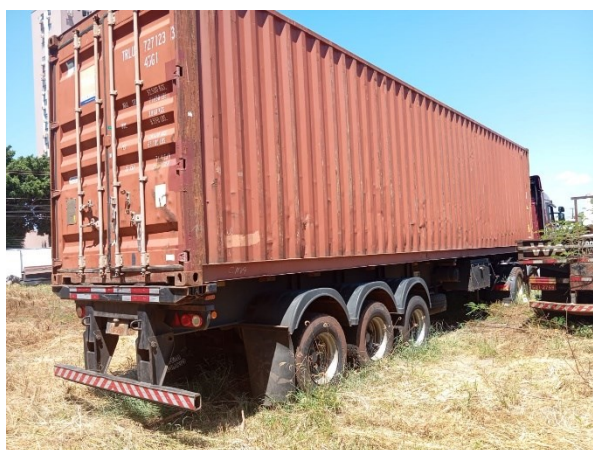
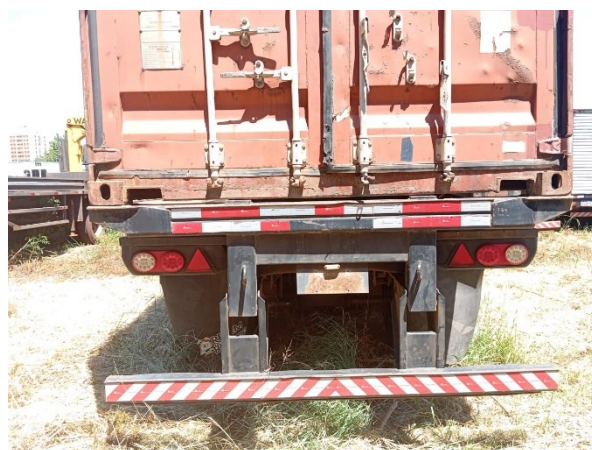
**Figuras 3 e 4** – Veículo examinado.

O segundo veículo é um semirreboque, sem placas, ver Figuras 03 e 04.

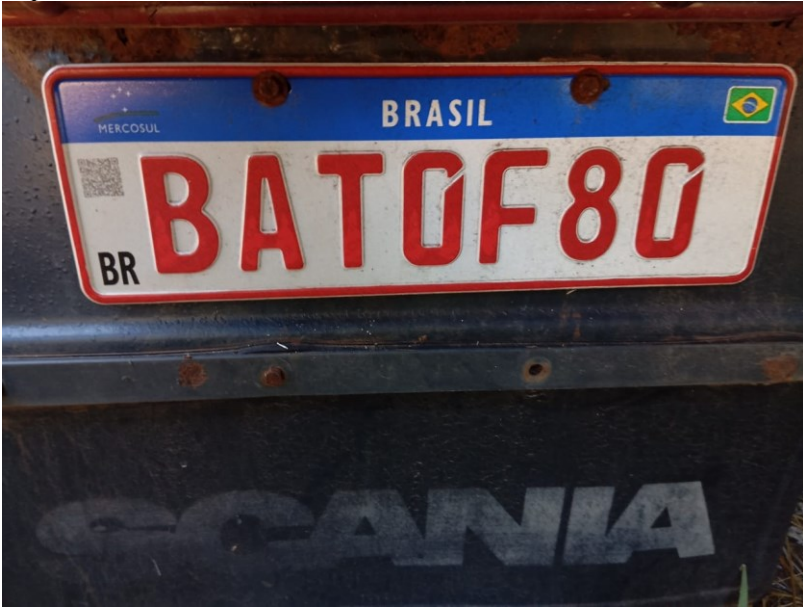
| <i>Peça</i> | <i>Numeração localizada no veículo</i> | <i>Localização</i> |
|---|---|---|
| <i>Placas</i> | <b>BAT0F80</b><br>Realeza - PR | <p>A placa ao lado encontrava-se no veículo no momento dos exames.</p> |

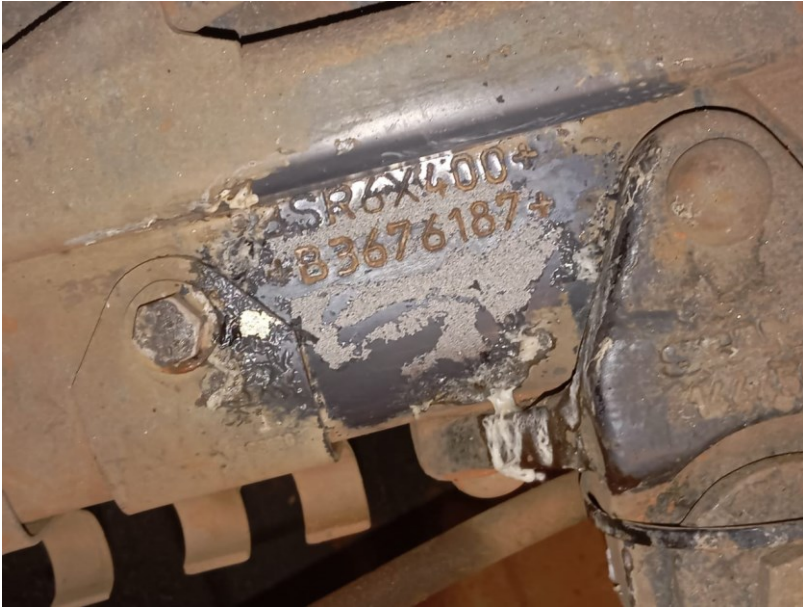
| <i>Peça</i> | <i>Numeração localizada no veículo</i> | <i>Localização</i> |
|---|---|---|
| <i>Chassi</i> | 9BSR6X400B3676187 | <p>A numeração do chassi mostrada ao lado estava localizada na longarina direita em região próxima à roda direita. Ela teve sua pintura removida e pudemos verificar que não se encontrava adulterada. Portanto, não se trata de veículo clonado.</p> |

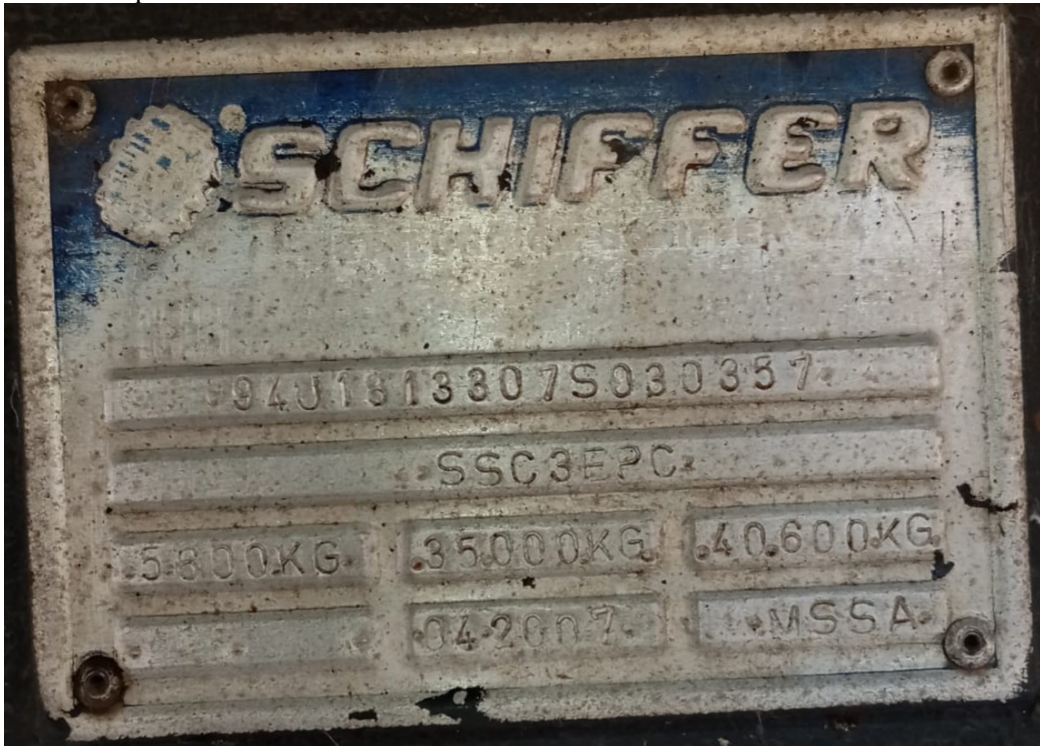
| <b>Peça</b> | <b>Numeração<br/>localizada no veículo</b> | <b>Localização</b> |
|---|---|---|
| Chassi | 94U1813307S030357 | A numeração do chassi mostrada ao lado estava localizada na longarina direita em região próxima ao engate na quinta-rod. Ela teve sua pintura removida e pudemos verificar que não se encontrava adulterada. Portanto, não se trata de veículo clonado. |
