Processo: **1007558-20.2016.8.26.0010.**

LAUDO PERICIAL DE AVALIAÇÃO IMOBILIÁRIA

O presente LAUDO DE AVALIAÇÃO IMOBILIÁRIA tem como objetivo a avaliação do valor de mercado de compra e venda da edificação situada na Rua Prof.º Vilalva Júnior, s/n - Vila Moinho Velho (antiga Rua Drina, 336, antes 40), São Paulo - SP, 04285-120.

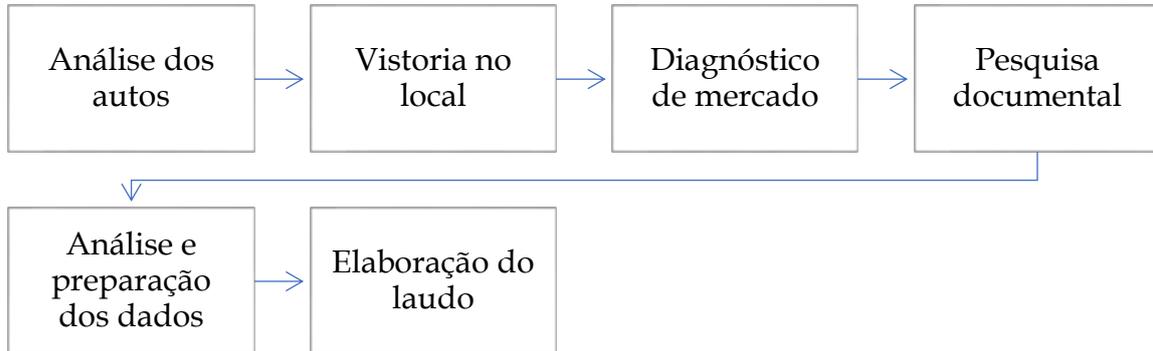
Fluxograma 1: Análise de Avaliação de Imóvel Urbano

Objetivando atender aos critérios básicos estabelecidos pela NBR 13752 (ABNT, 1996) e NBR 14653-2 (ABNT, 2011), realizaram-se: (a) análise dos autos do processo; (b) vistoria no local; (c) pesquisa e diagnóstico de mercado imobiliário local; (d) pesquisa documental em cartórios e prefeitura; (e) análise e preparação dos dados coletados; (f) elaboração do laudo pericial com valor de mercado do imóvel; conforme ilustrado no Fluxograma 1.

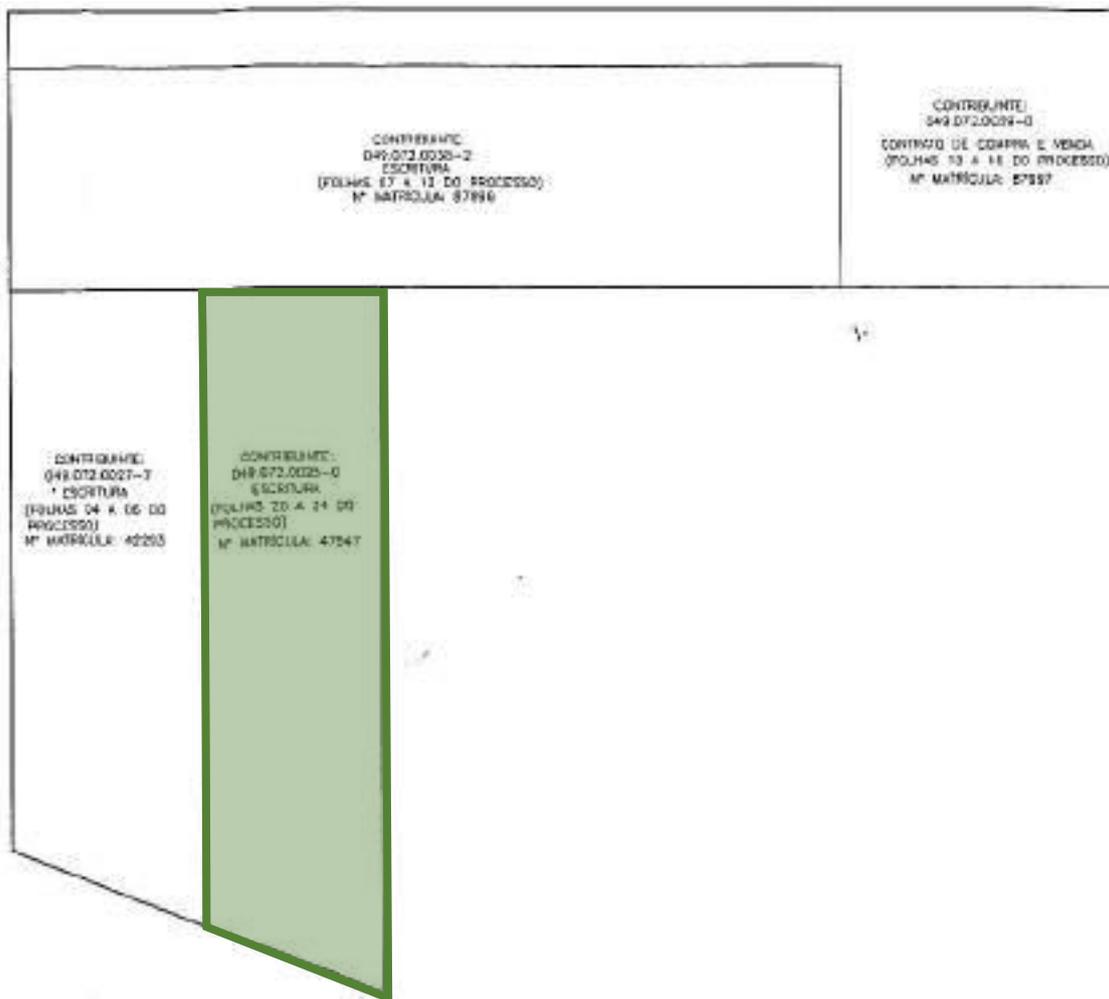
Figura 3 - Dados do terreno descritos no projeto de prefeitura

A Figura 3, retirada do projeto aprovado em prefeitura (Anexo 3) ilustra os quatro lotes os quais constitui a edificação, onde o lote objeto da ação é o destacado em verde.

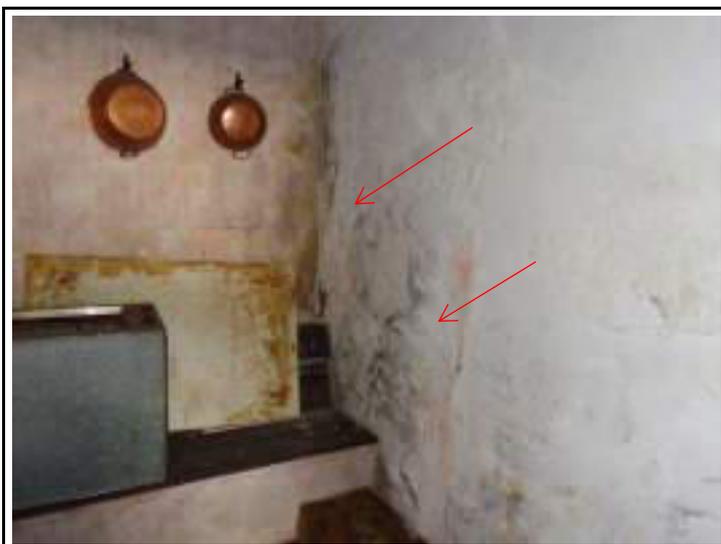
Foto 22 - Vista geral de mancha de umidade.

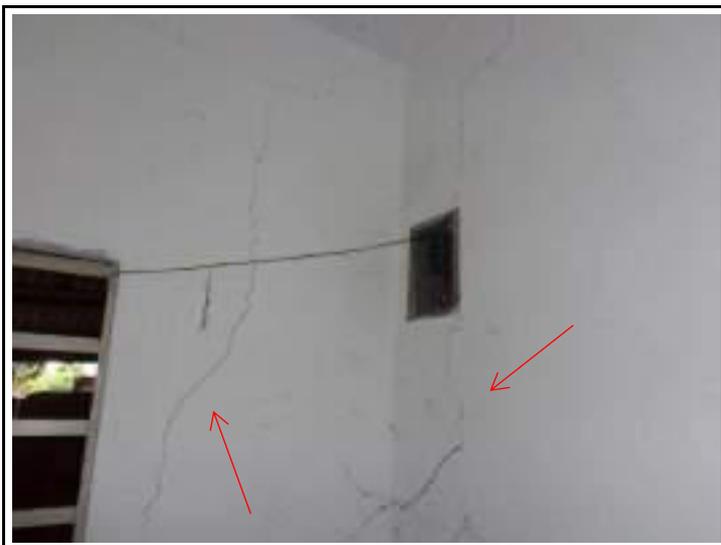
Foto 54 - Vista de rachadura na parede.
