**EXMO. SR. DR. JUIZ DE DIREITO DA 2<sup>a</sup> VARA CÍVEL  
DO JABAQUARA**

**PROCESSO: 0008514-74.2016.8.26.0003**

## **LAUDO AVALIATÓRIO**

O presente laudo objetiva a determinação do valor de mercado do imóvel situado na Rua Marquês de Lages nº 1532 apartamento nº73 do Edifício Bloco 13, no bairro Saúde, matriculado sob nº 69840 perante o 14º Cartório de Registro de Imóveis de São Paulo e penhorado às fls. 23 dos autos.

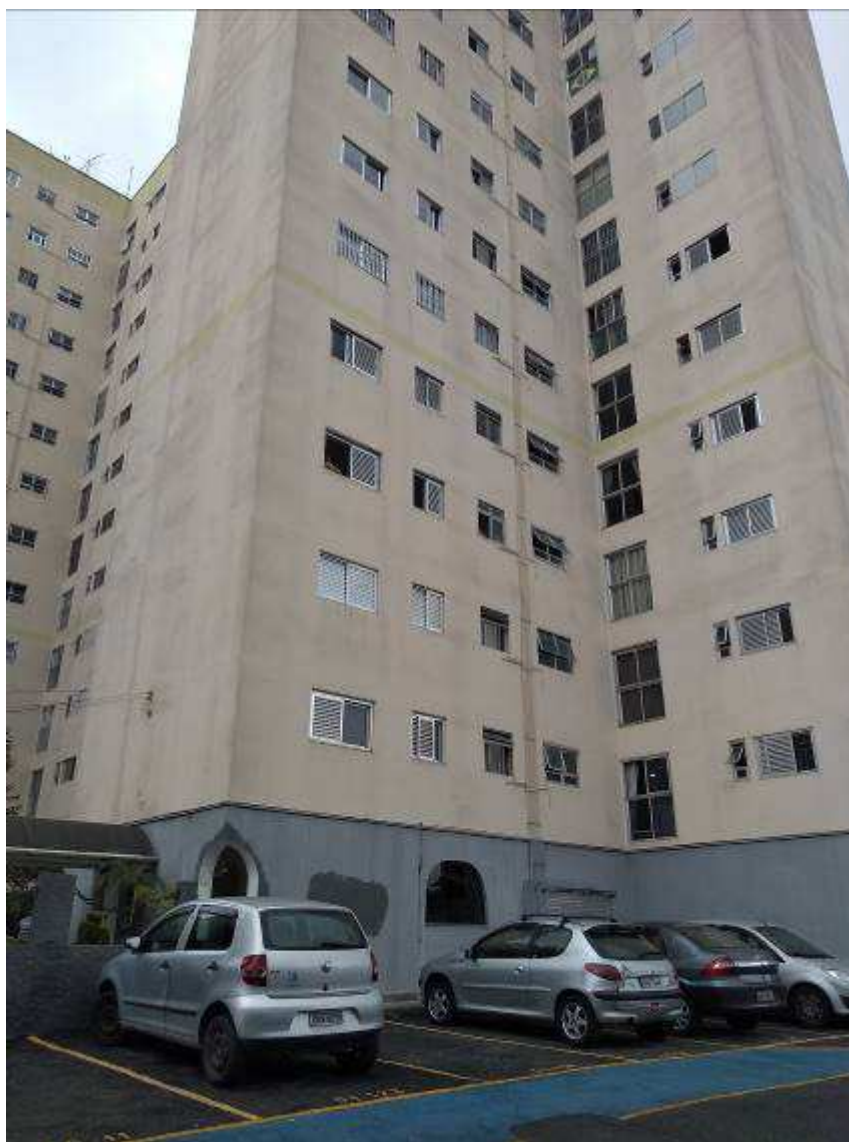
FOTO 5: FACHADA DO EDIFÍCIO.

Sobre o terreno encontra-se erigidos 20 (vinte) edifícios destinado ao uso residencial, apresentando o prédio em questão fachada de massa raspada; piso cerâmica; paredes alvenaria; fechamento alvenaria, sendo constituído de térreo destinado a garagem, pavimento térreo com guarita, hall, e 13 (treze) pavimentos superiores com 4 (quatro) apartamento por andar, perfazendo um total de 52 (cinquenta e dois) unidades residenciais.

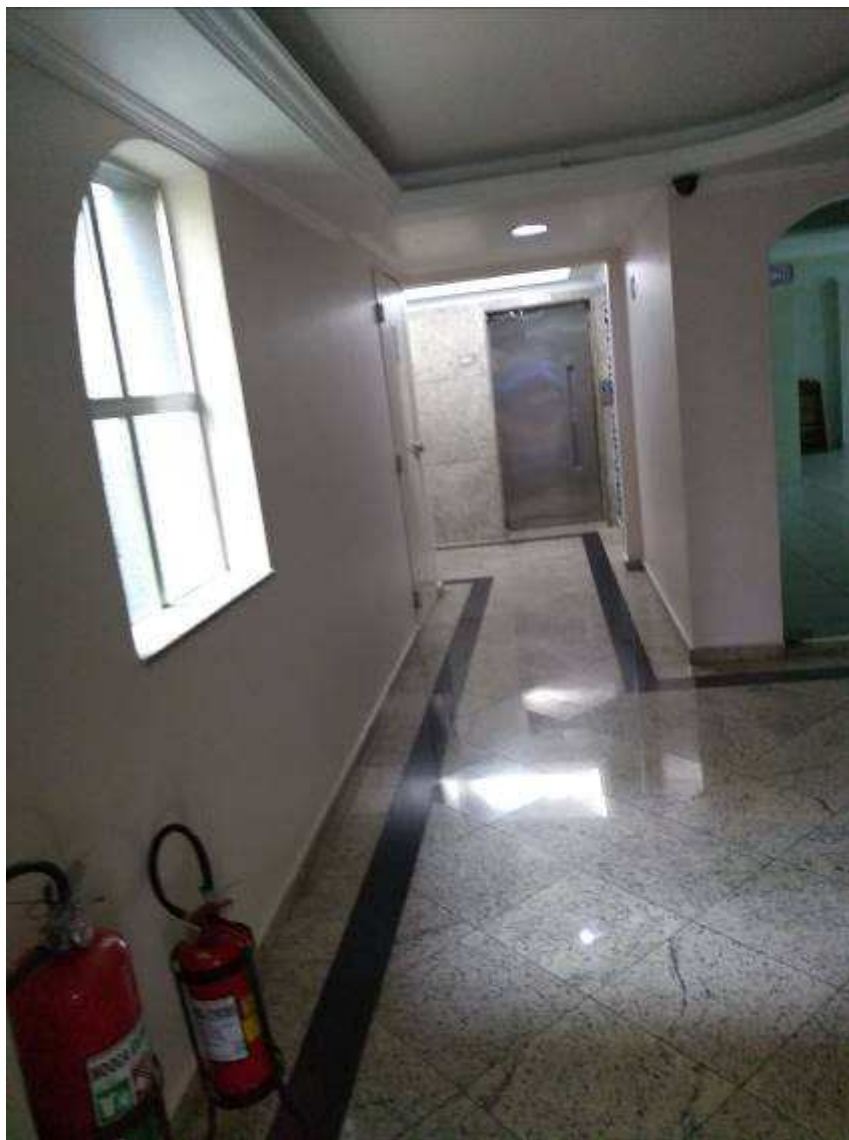
FOTO 10: HALL SOCIAL.

O hall social do térreo do edifício apresenta piso de granito; paredes revestidas em pintura látex sobre massa corrida; forro de laje e porta de alumínio. O hall social do andar apresenta piso em cerâmica; paredes revestidas em pintura látex sobre massa corrida; forro de laje.
