**AUTOS Nº 1085827-89.2019.8.26.0100**

## **Laudo Judicial**

A signatária conclui o valor de venda de mercado do **apartamento nº 33, localizado no 3º pavimento do Edifício "Veneza", situado na Rua dos Campineiros, nº 838, no bairro da Mooca no município de São Paulo – SP**, registrada na matrícula nº 45.926 do 7º Cartório de Registro de Imóveis de São Paulo - SP.

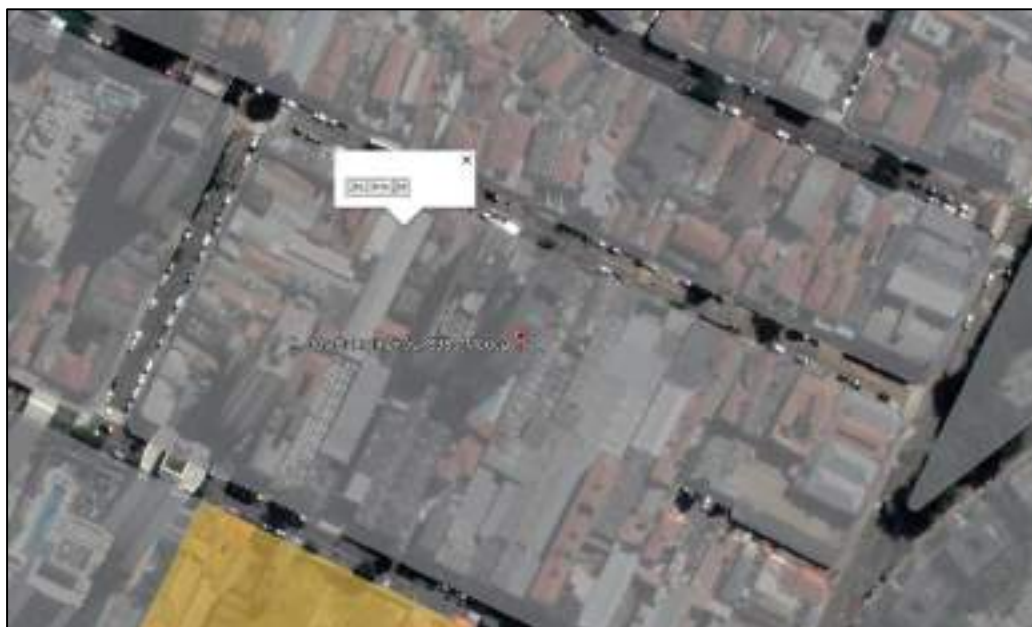
IMAGEM 05: Dados do zoneamento emitidos pela Prefeitura Municipal de São Paulo

ZONEAMENTO: Zona de Centralidade ZM: porções do território localizadas na Macrozona de Estruturação e Qualificação Urbana
