Processo n° 1000965-30.2016.8.26.0024

Representado (Passivo): CASTILHO TÊNIS CLUBE

LAUDO DE AVALIAÇÃO

Imóvel urbano denominado **Castilho Tênis Clube** situado na quadra 182. O clube tem frente para a Avenida Dr. Getúlio Vargas s/nº, sendo a quadra formada pelas ruas José Leandro de Souza, Tufik Abbud, Roberto Rezende Telles, objeto da matrícula **CRI 5.889** (Andradina-SP).

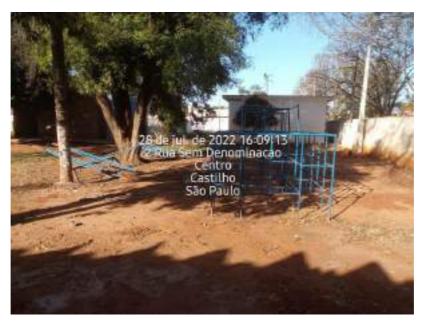
Foto 16: Brinquedos de ferro para playground infantil (1 jogo) **Descrição**: Jogo de brinquedos de ferro para playground infantil Estado de conservação: REGULAR

Estado de conservação: REGULAR (V. Relatório Fotográfico, foto16).

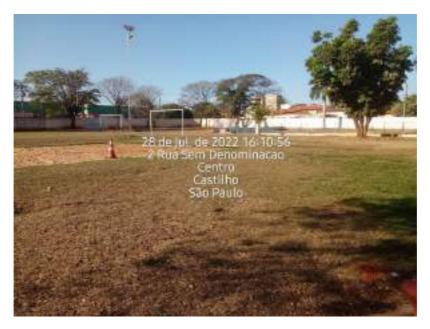
Foto 19: Ilustração de trave de futebol (4 unidades)

Descrição: Trave de futebol, composta por tubo de aço de 2" (50,80mm, espessura = 2mm), sendo 2 tubos na posição vertical (2x2,00m) mais 1 tubo na posição horizontal (3,00m), comprimento total de tubo=7,00m/trave x 4 traves = 28,00m (sem rede). Estado de conservação: REGULAR

Estado de conservação: REGULAR (V. Relatório Fotográfico, foto19).

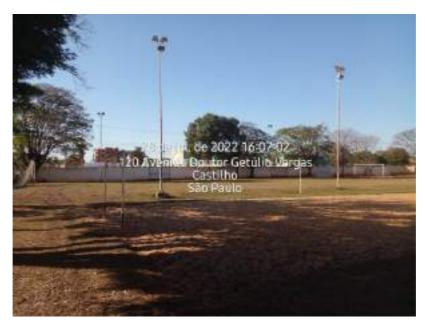
Foto 20: Poste de luz led pétala duplo externo (3 unidades)

Descrição: Poste de luz led pétala duplo externo 3000k 36w bivolt 256x80x24,5 aço fosfatizado-ideal iluminação P-83/2, apoiado em base de concreto com dimensão de 0,60m x 0,60m x 0,40m.

Estado de conservação: BOM

Estado de conservação: BOM (V. Relatório Fotográfico, foto 20).

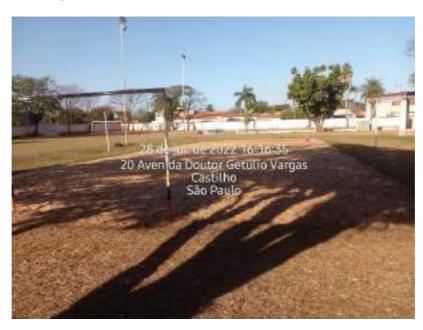
Foto 21: Poste de luz led pétala externo (4 unidades)

Descrição: Poste de luz led pétala externo 3000k 18w bivolt 256x50x24,5 aço fosfatizado-ideal iluminação P-83/1, apoiado em base de concreto com dimensão de 0,60m x 0,60m x 0,40m.

Estado de conservação: BOM

Estado de conservação: BOM (V. Relatório Fotográfico, foto 21).

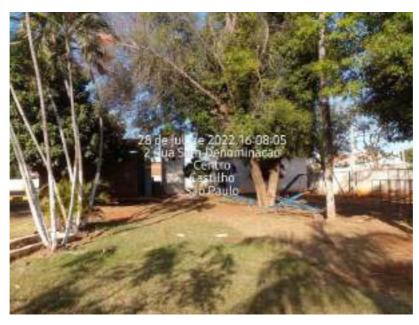
Foto 22: Vegetação diversificada (Qde. estimada 50,00 unidades) **Descrição**: Árvores de médio e grande porte de qualidade diversificada. Aspecto vegetativo: REGULAR

Aspecto vegetativo: REGULAR (V. Relatório Fotográfico, foto 22).

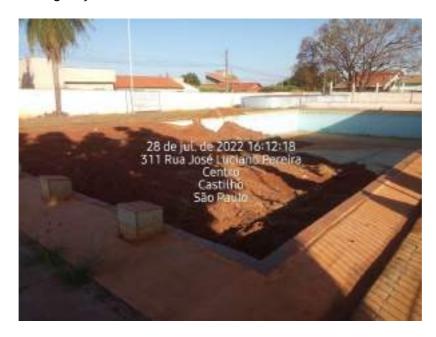
Foto 25: Piscina 20,00m x 28,00m 560,00m2), 1 unidade Descrição: Piscina desativada, em estado péssimo; está sendo aterrada.

Estado de conservação: PÉSSIMO

Estado de conservação: PÉSSIMO (V. Relatório Fotográfico, foto 25).

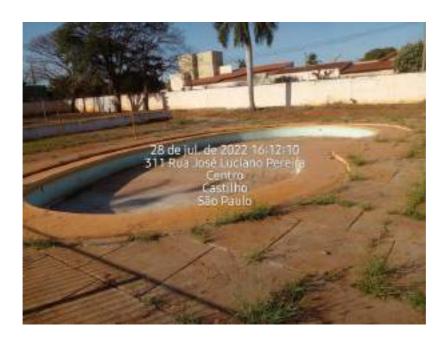
Foto 26: Piscina de formato irregular, 1 unidade

Descrição: Piscina desativada, em estado péssimo; será aterrada.

Estado de conservação: PÉSSIMO

Estado de conservação: PÉSSIMO (V. Relatório Fotográfico, foto 26).

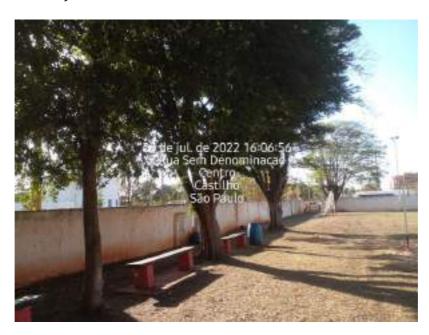
Foto 27: Gramado

Descrição: Grama em estado péssimo de conservação, sem aproveitamento.

Estado de conservação: PÉSSIMO

Estado de conservação: PÉSSIMO (V. Relatório Fotográfico, foto 27).
