Ref.: PROCESSO Nº 1081706-13.2022.8.26.0100

LAUDO TÉCNICO DE AVALIAÇÃO

O signatário conclui o valor de mercado de venda do imóvel: ***apartamento nº 51, localizado no 5º andar ou 8º pavimento, com 02 vagas, no Edifício Veneza e Florença, situado à Rua São Carlos do Pinhal, nº 270, Bela Vista, no 17º Subdistrito da Bela Vista, São Paulo-SP***, considerando suas condições como livres e desembaraçadas de quaisquer ônus, encargos e gravames de qualquer natureza, pelo valor aferido de:

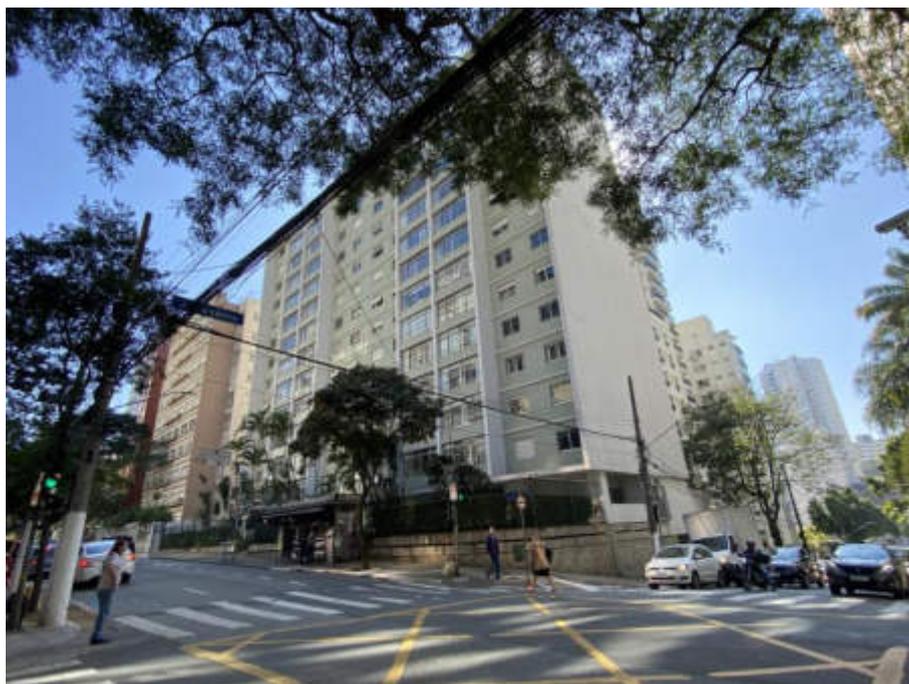
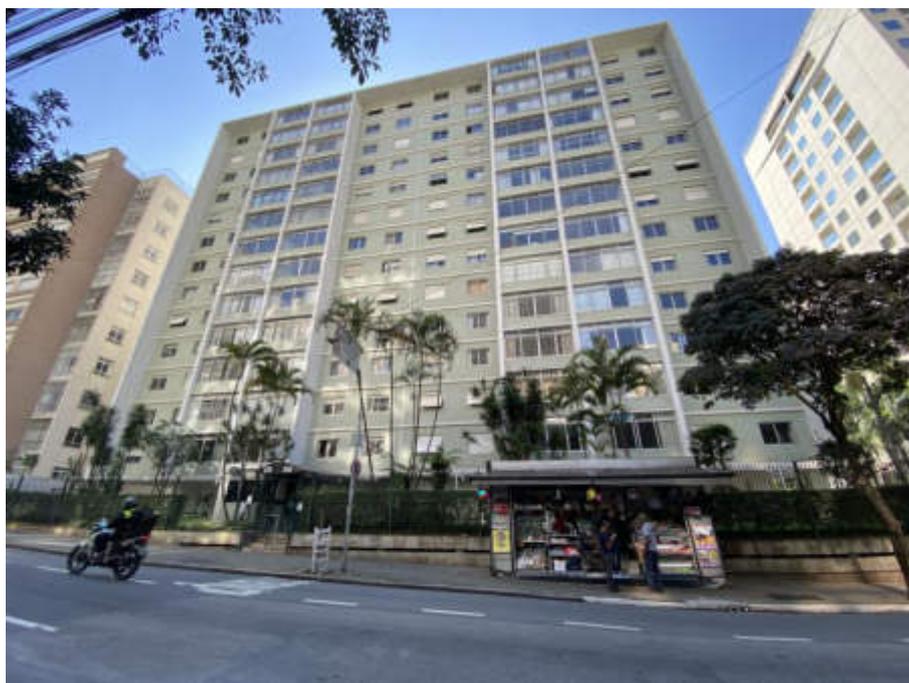
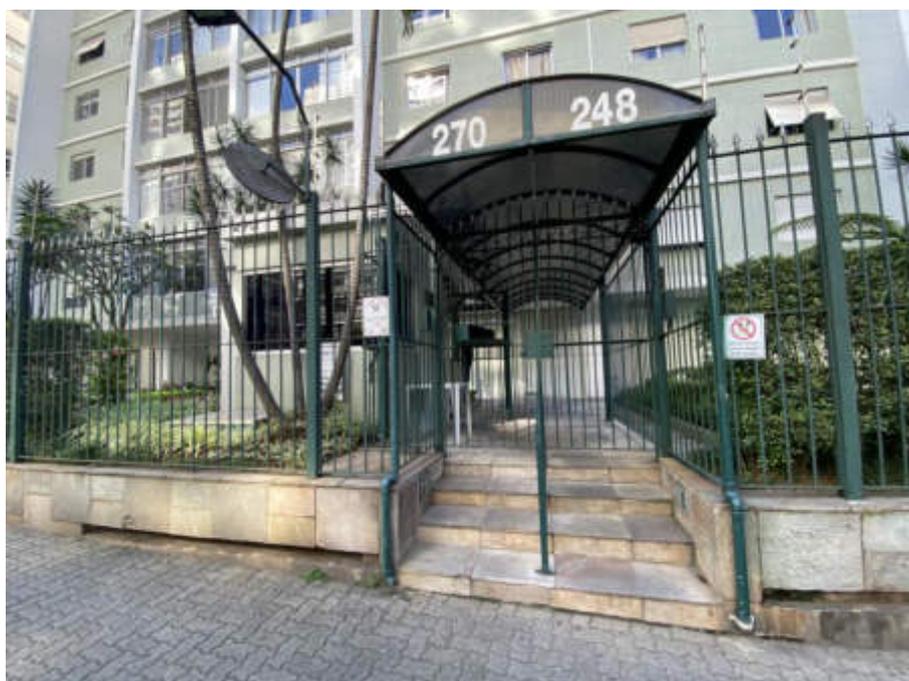
Fotos 01 a 03. Vistas gerais do Condomínio Edifício Veneza e Florença, situado à Rua São Carlos do Pinhal, nº 270, 17º Subdistrito – Bela Vista, São Paulo – SP.

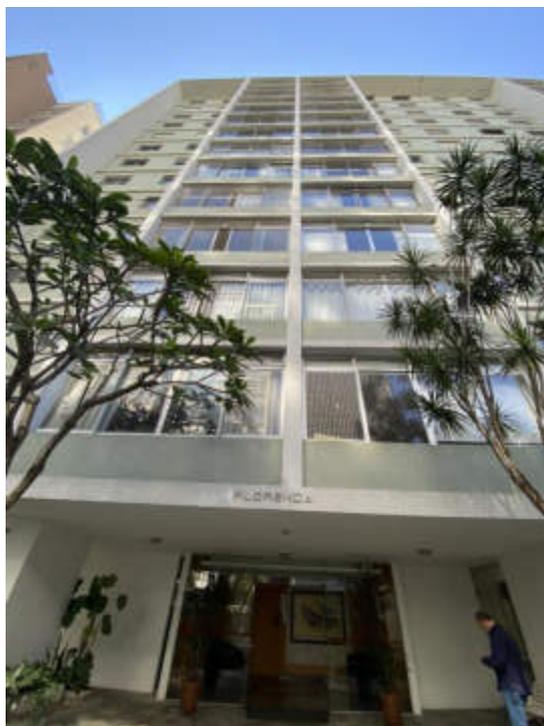
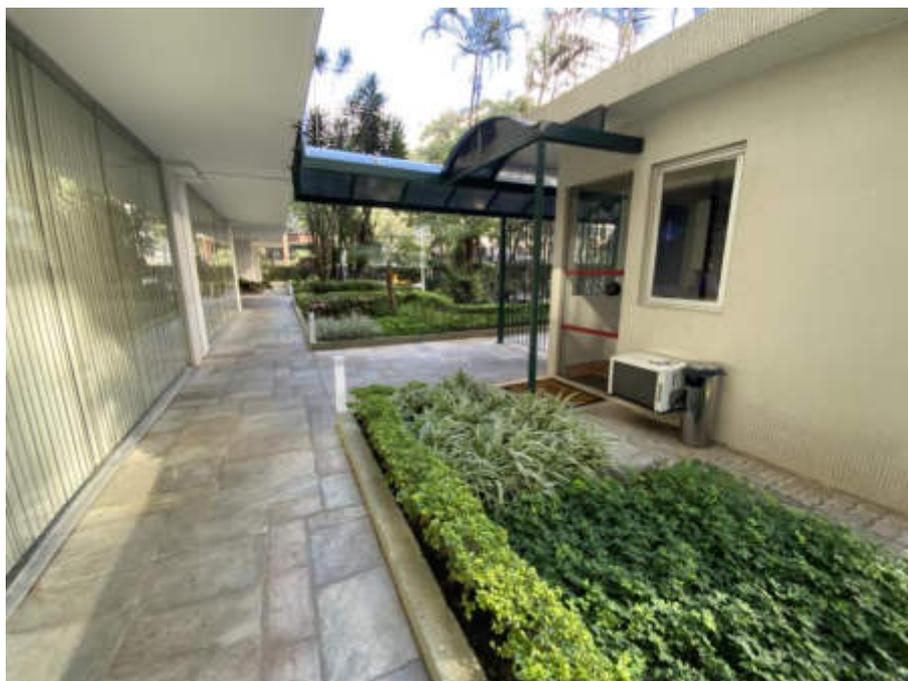
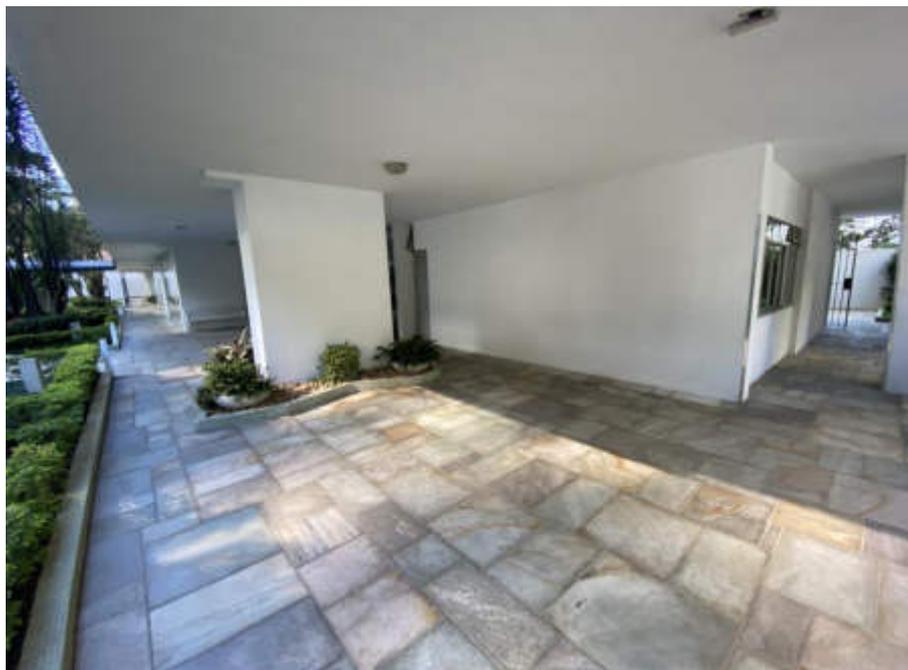
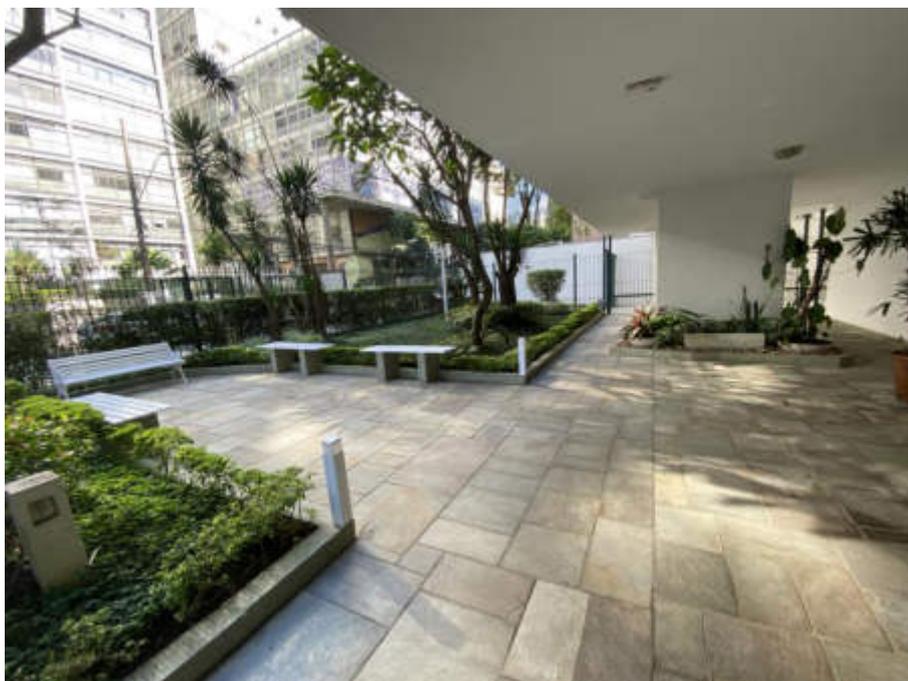
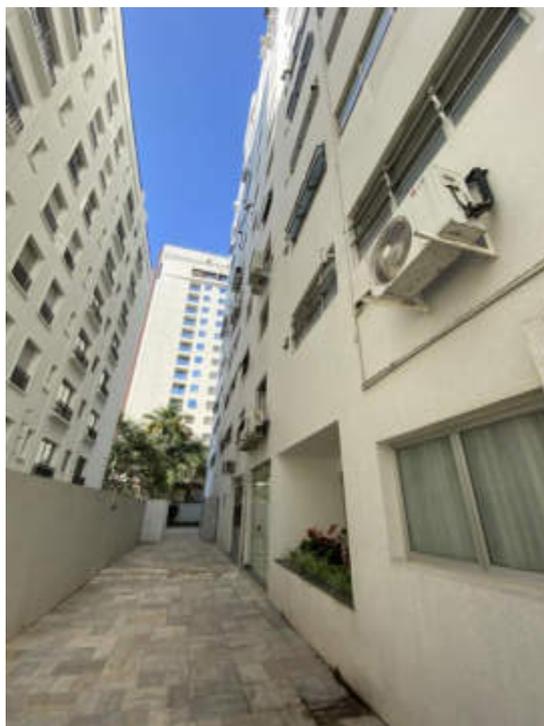
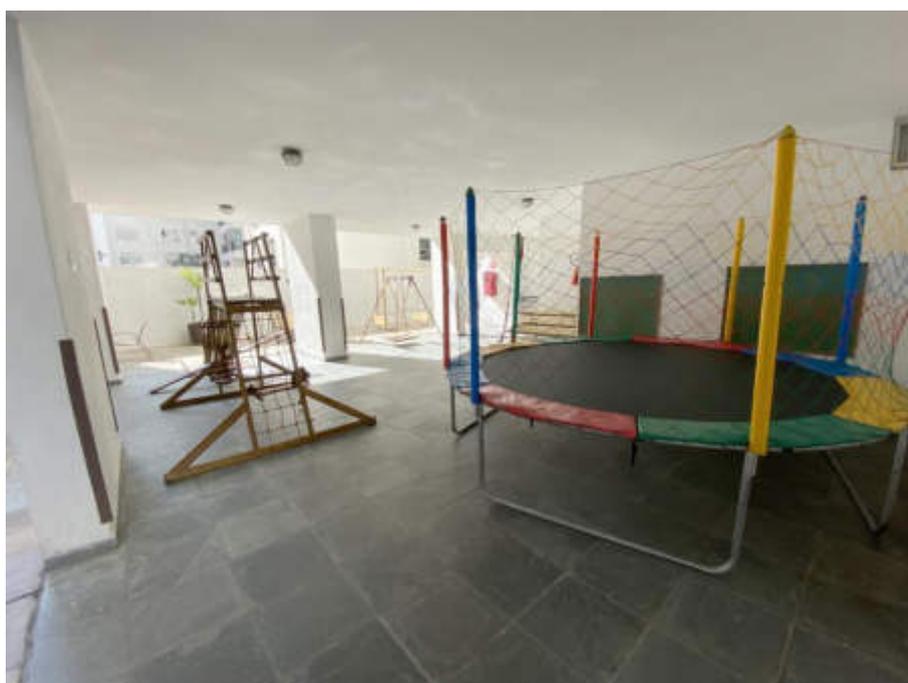
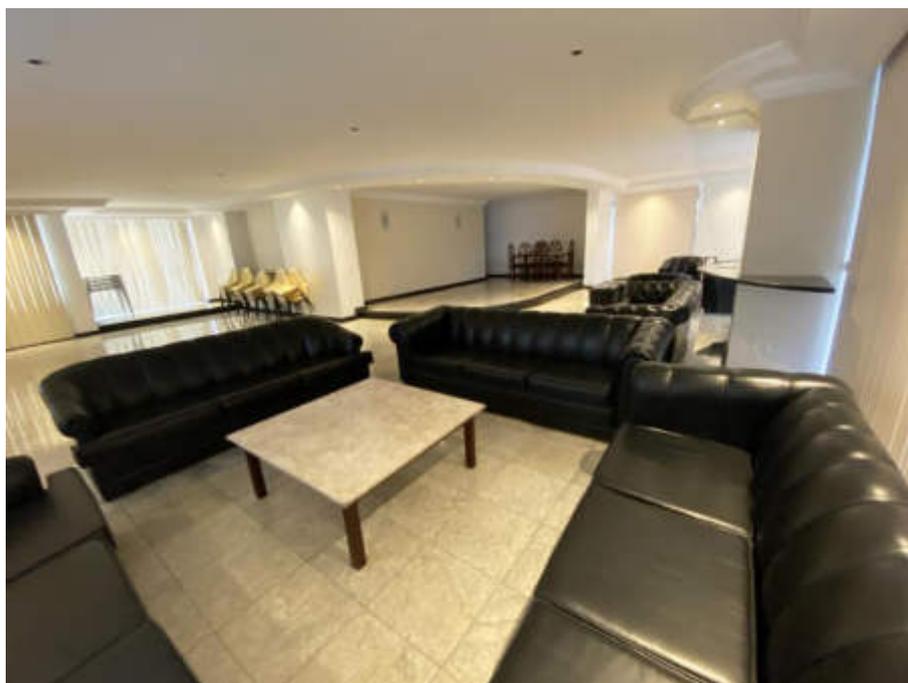
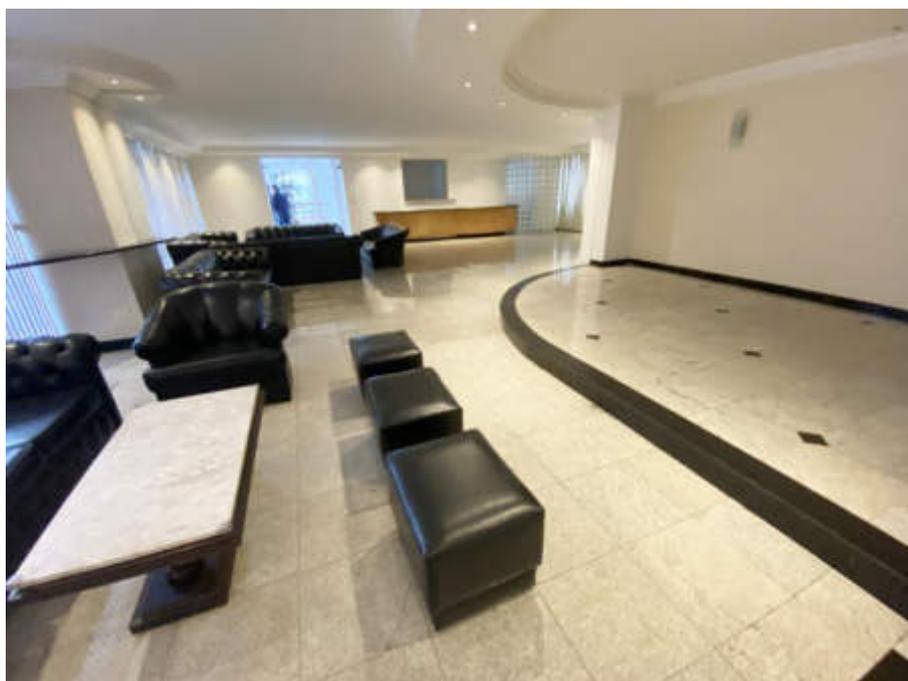
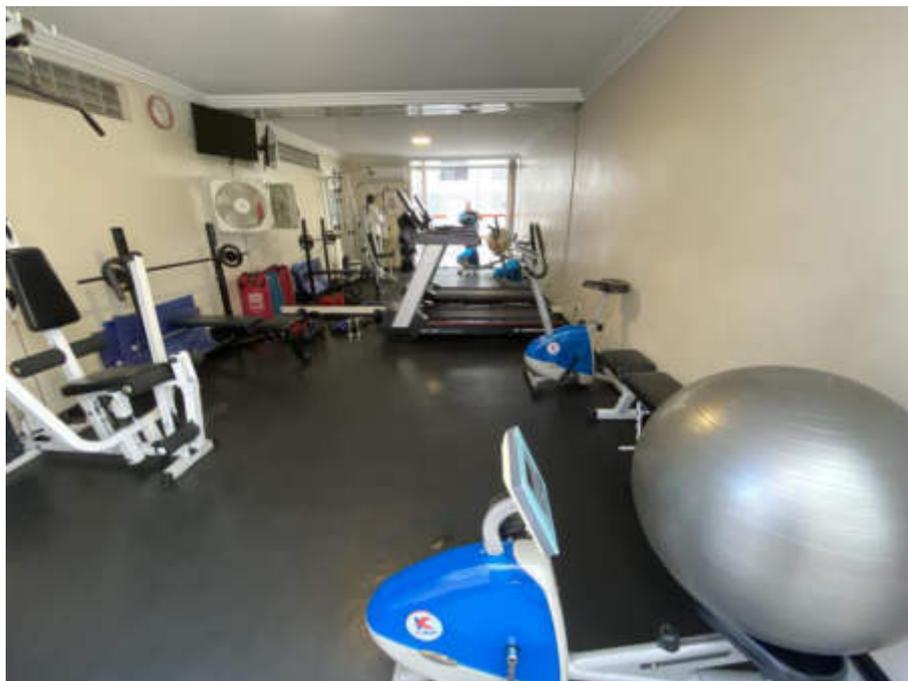
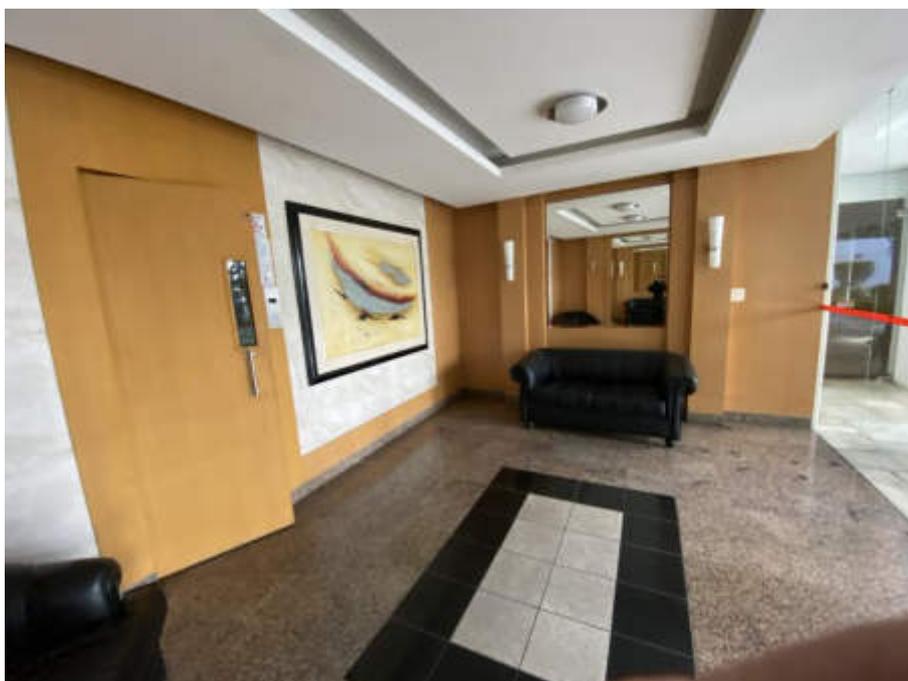
Fotos 04 a 13. Vistas gerais das áreas comuns do Edifício Florença.

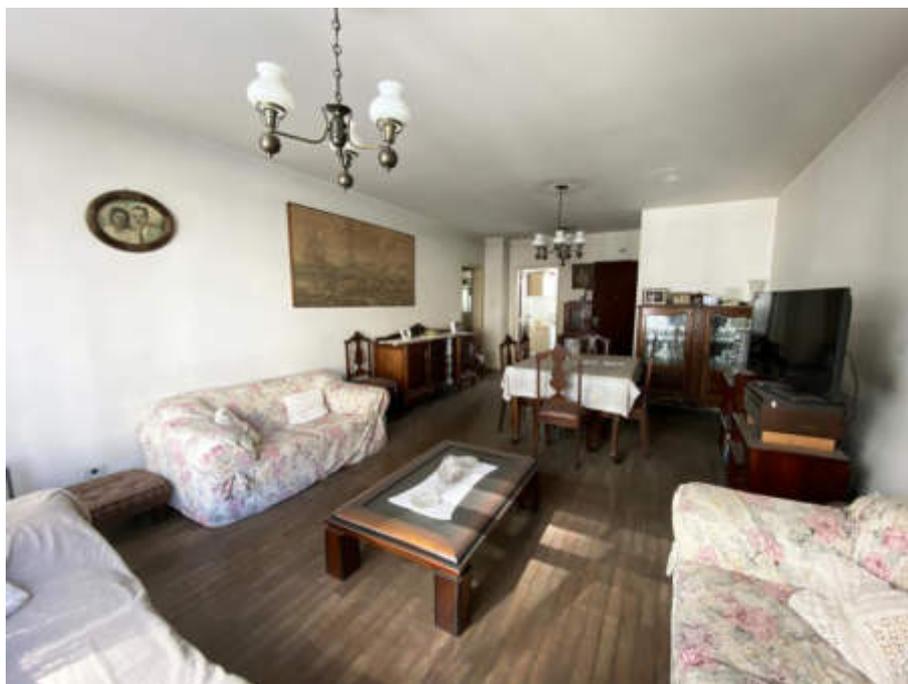
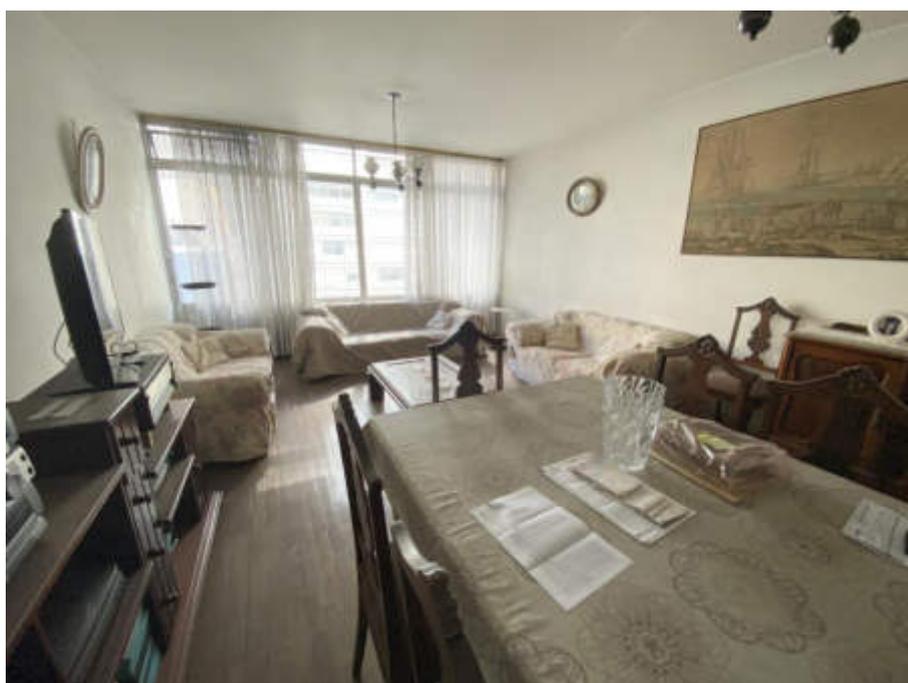
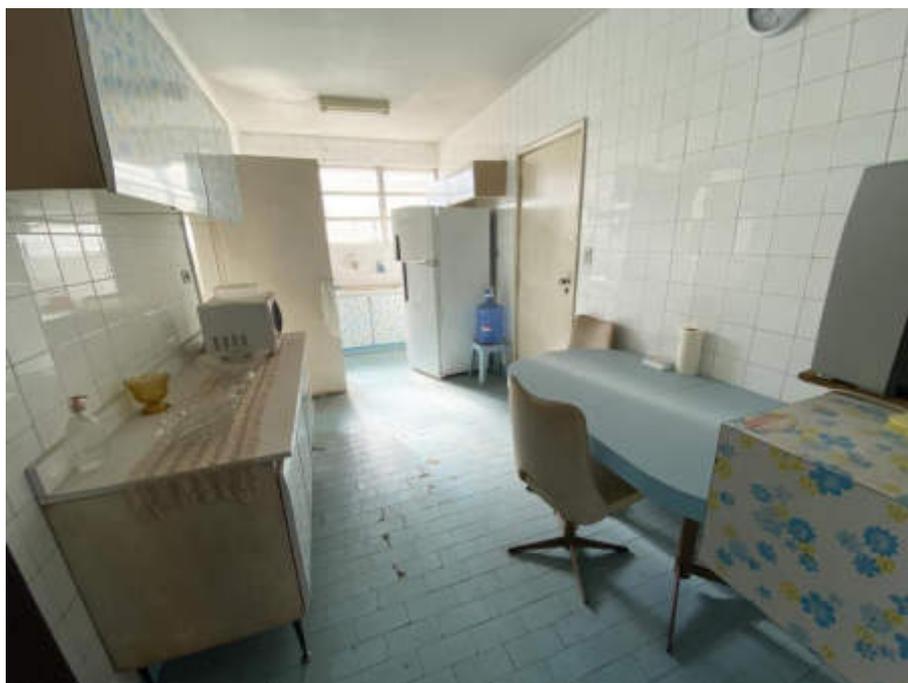
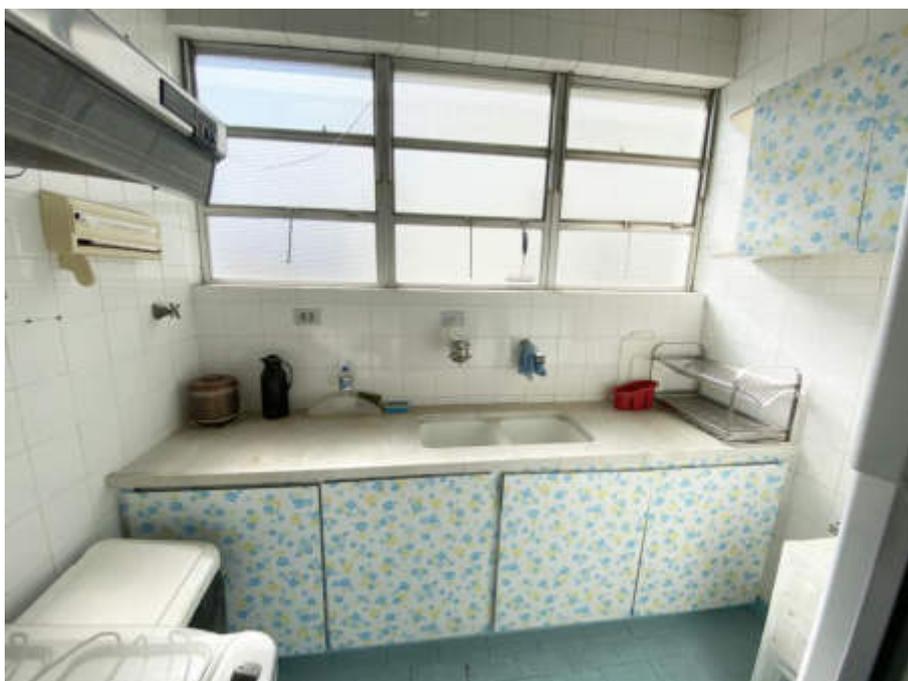
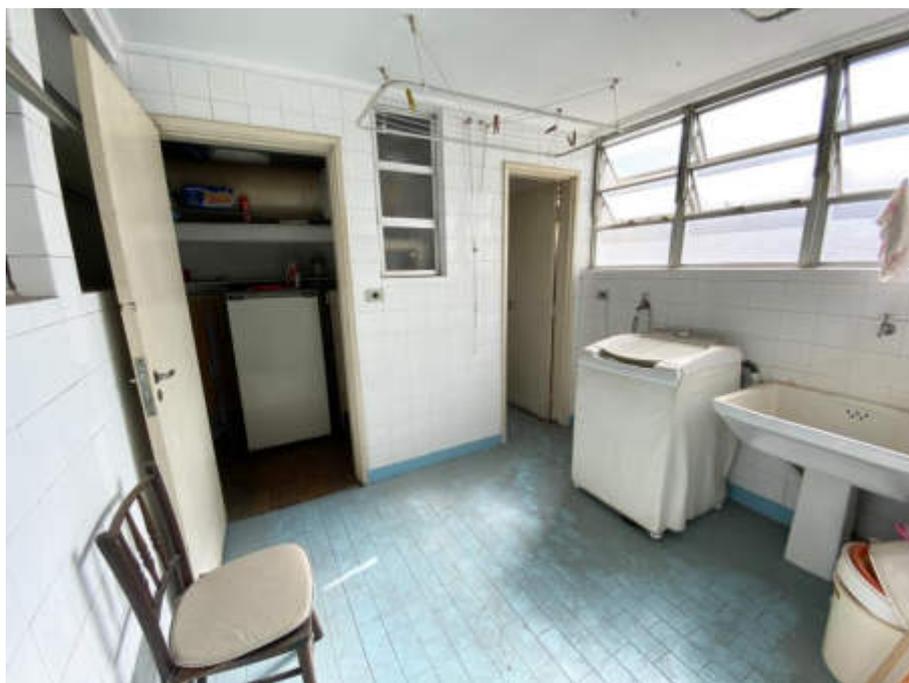
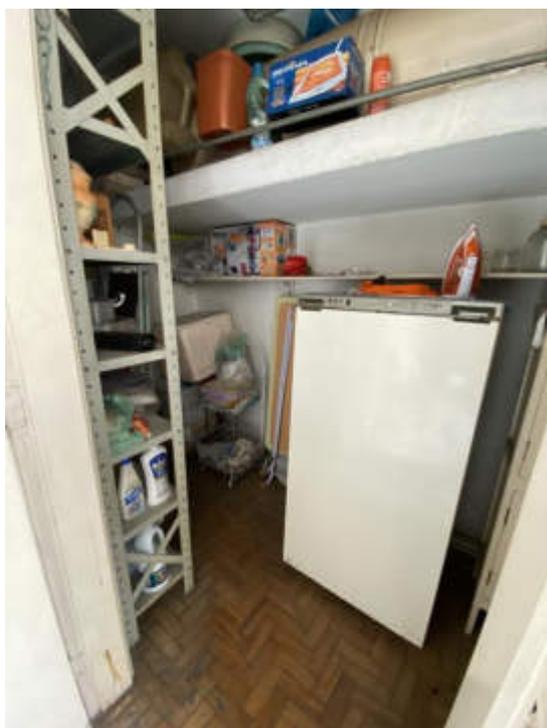
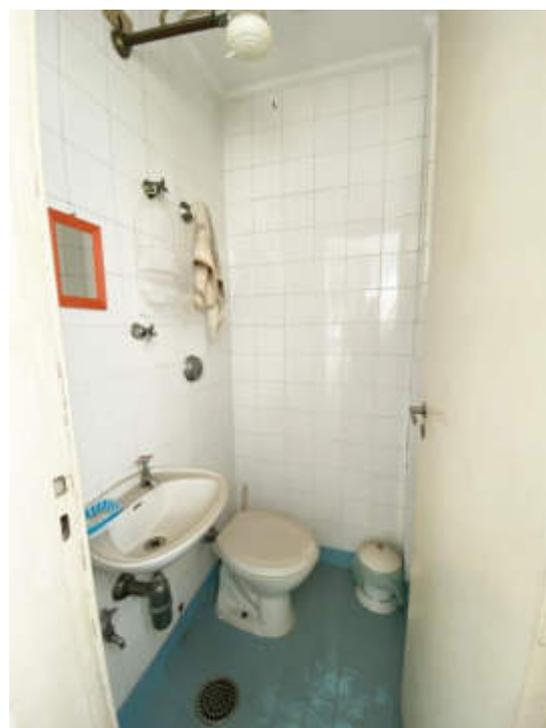
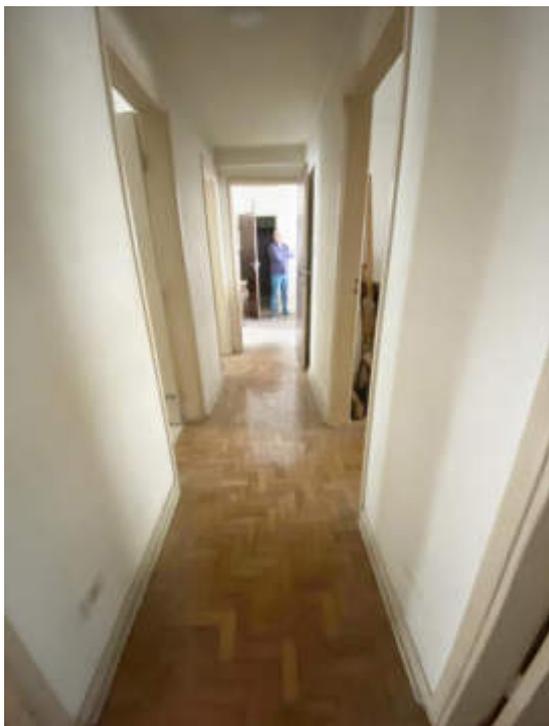
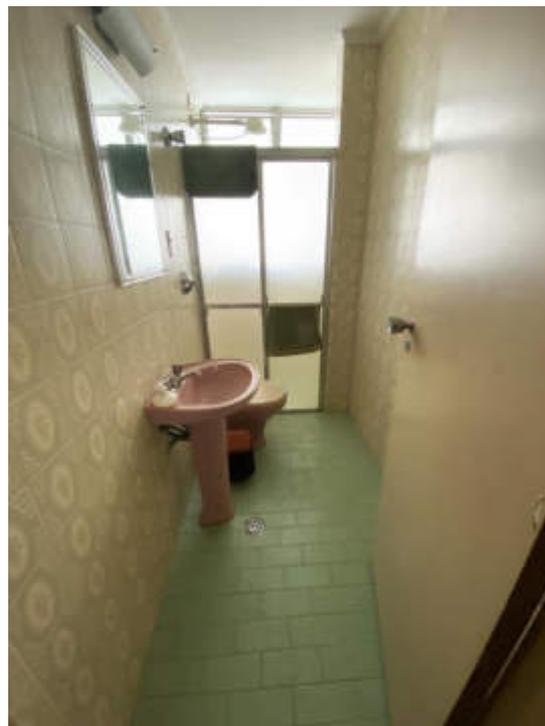
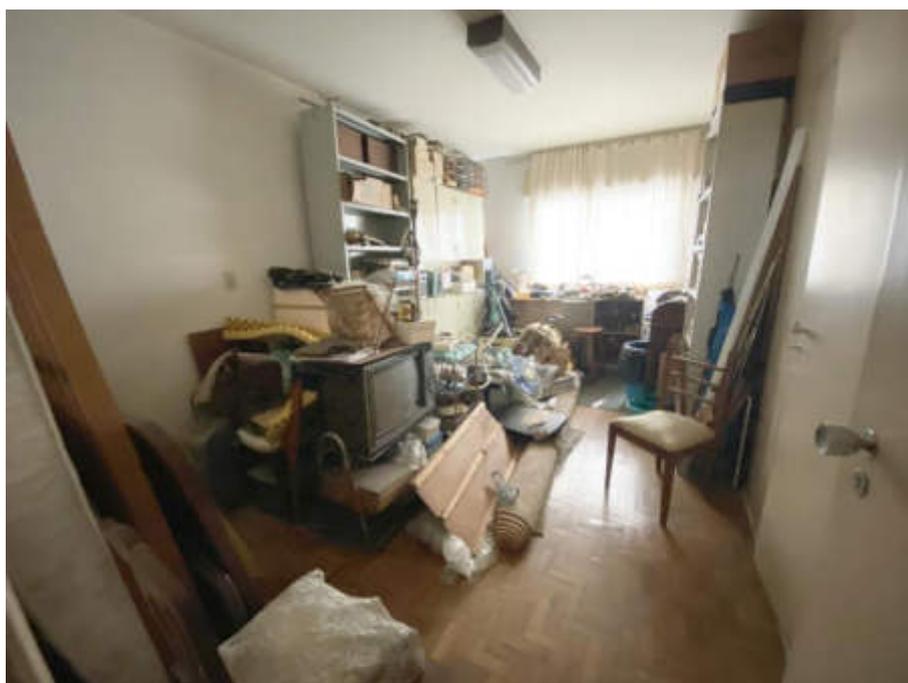
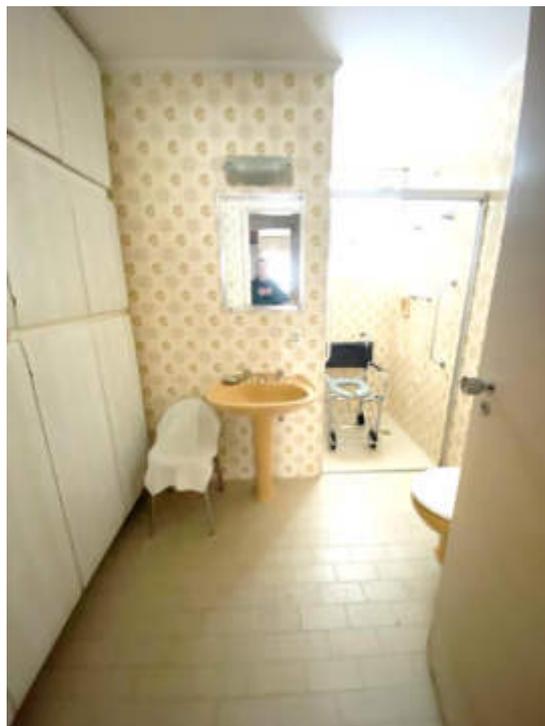
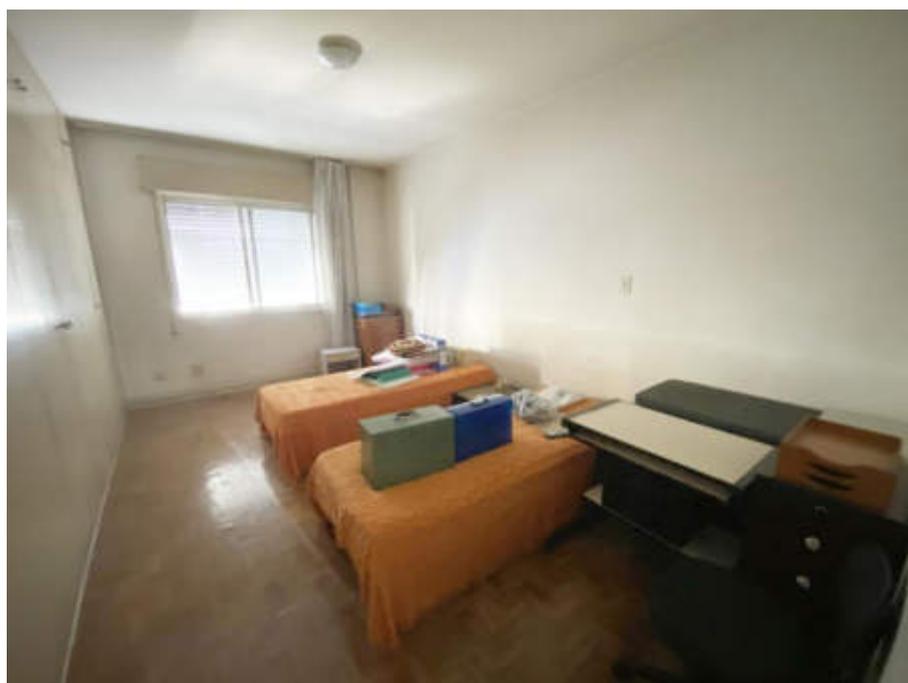
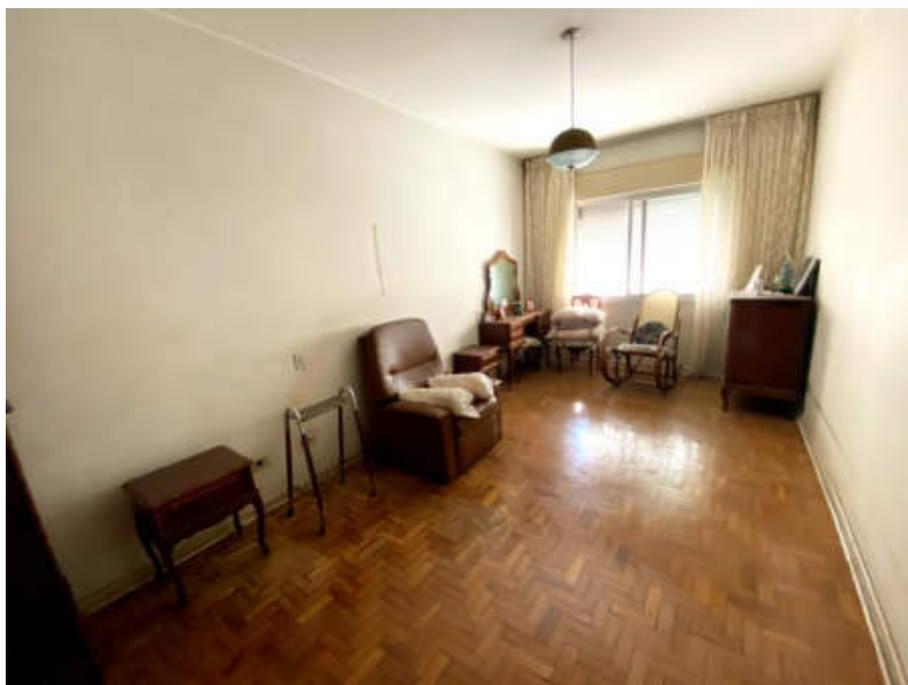
Por ocasião da vistoria pericial realizada, foi possível constatar que o imóvel objeto da avaliação apresenta os seguintes ambientes e respectivos acabamentos:

Fotos 14 a 26. Vistas gerais do apartamento nº 51, do 5º andar ou 8º pavimento do Edifício Florença, imóvel objeto da avaliação.

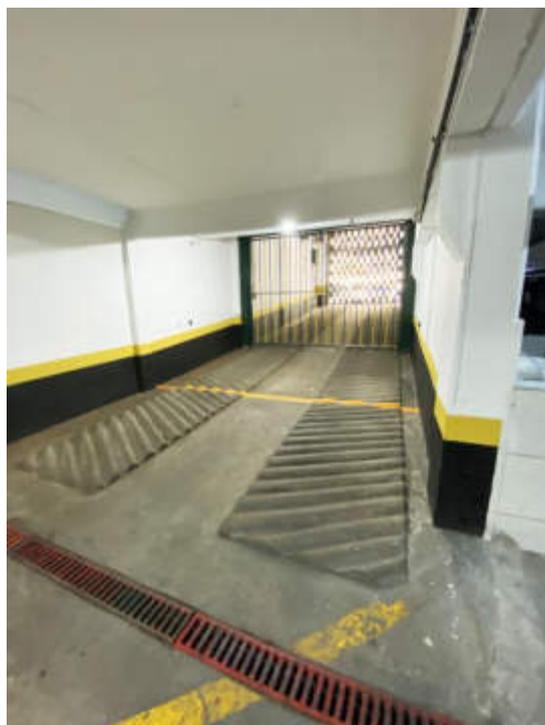
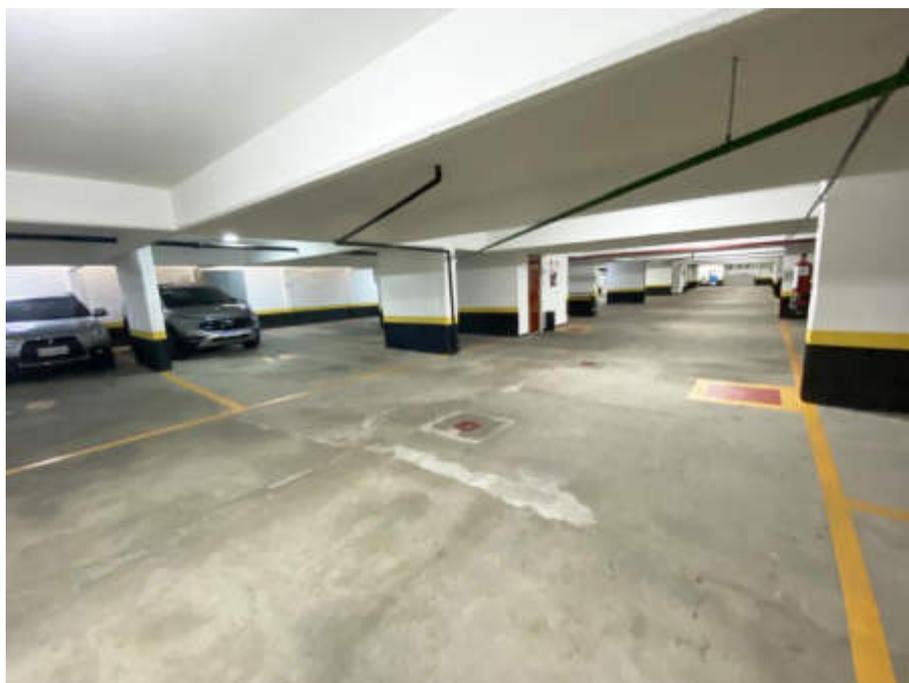
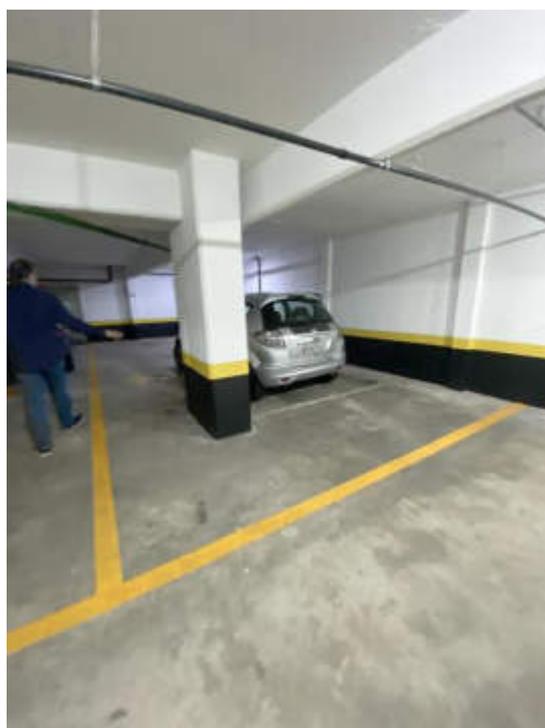
Fotos 27 a 29. Vistas gerais da garagem do subsolo do Edifício Florença.
