PROCESSO: 1006175-57.2018.8.26.0003

LAUDO AVALIATÓRIO

O presente laudo objetiva a determinação do valor de mercado do imóvel situado na Avenida Francisco de Paula Quintanilha Ribeiro nº 246 apartamento nº 94 do Edifício Mansão Firenze, no bairro do Jabaquara, matriculado sob nº 119.732 perante o 8º Cartório de Registro de Imóveis de São Paulo e penhorado às fls. 96 dos autos.

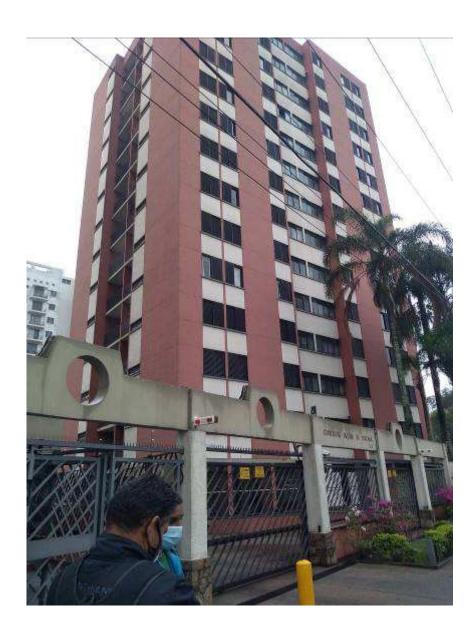
Sobre o terreno encontra-se erigido 1(um) edifício destinado ao uso residencial, apresentando o prédio em questão fachada em massa; piso em ardósia; paredes em alvenaria; fechamento em alvenaria, sendo constituído de 1 (um) subsolo destinado a garagem, pavimento térreo com guarita, hall, salão de festas, piscina e 13 (treze) pavimentos superiores com 4 (quatro) apartamentos por andar, perfazendo um total de 52 (cinquenta e duas) unidades residenciais.

FOTO 6: FACHADA DO EDIFÍCIO.

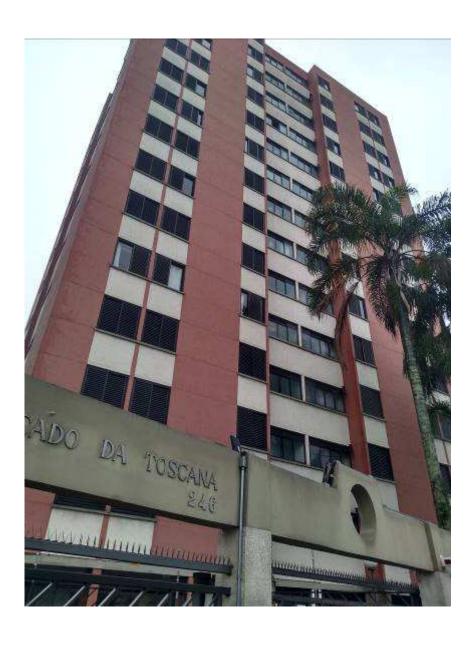
FOTO 7: OUTRA VISTA DA FACHADA.

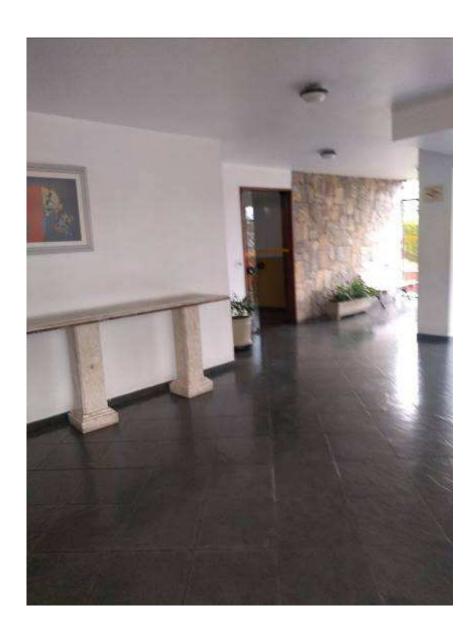
O hall social do térreo do edifício apresenta piso em ardósia; paredes revestidas em pintura látex sobre massa corrida; forro de laje e porta de alumínio. O hall social do andar apresenta piso em granito; paredes revestidas em pintura látex sobre massa corrida; forro de laje.

FOTO 13: HALL SOCIAL.

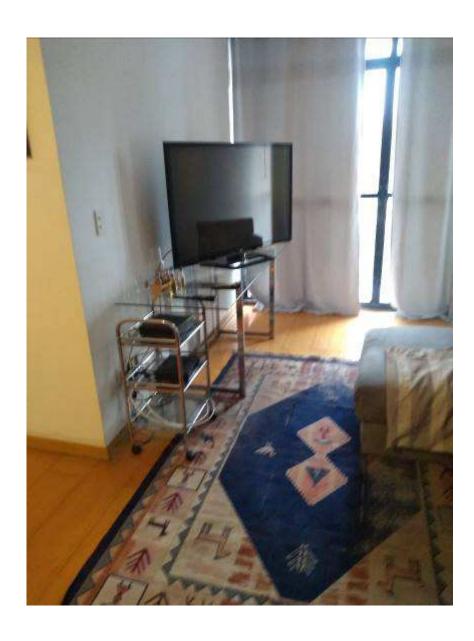
SALA ESTAR/JANTAR: Piso em tabuas; paredes revestidas em pintura látex sobre massa corrida; forro de laje; esquadria de alumínio com vidro liso.

FOTO 15: SALA DE ESTAR.

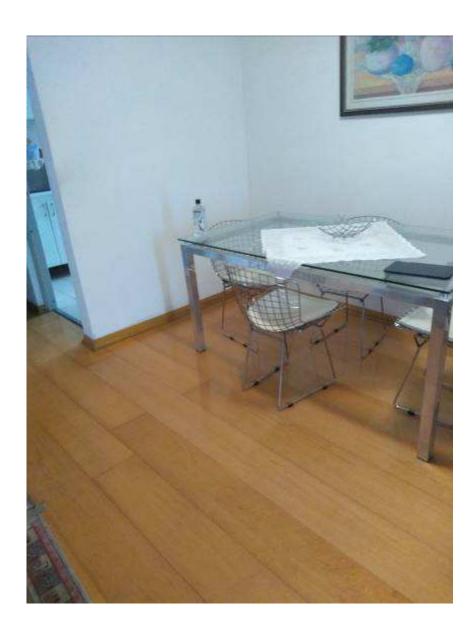
FOTO 16: SALA DE JANTAR.

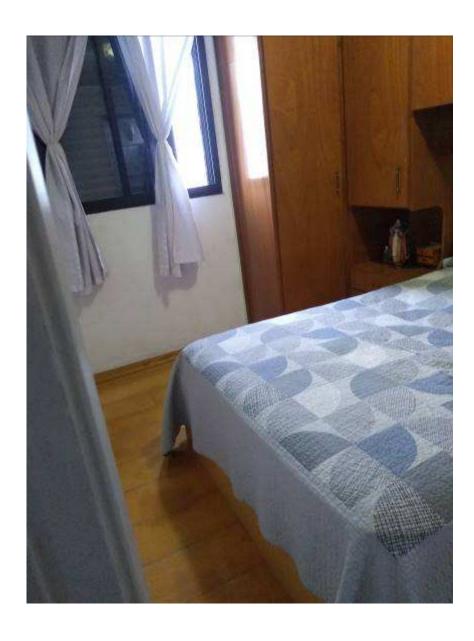
SUÍTE: Piso em tabuas; paredes revestidas em pintura látex sobre massa corrida; forro de laje; esquadria de alumínio com vidro liso.

FOTO 17: SUITE.

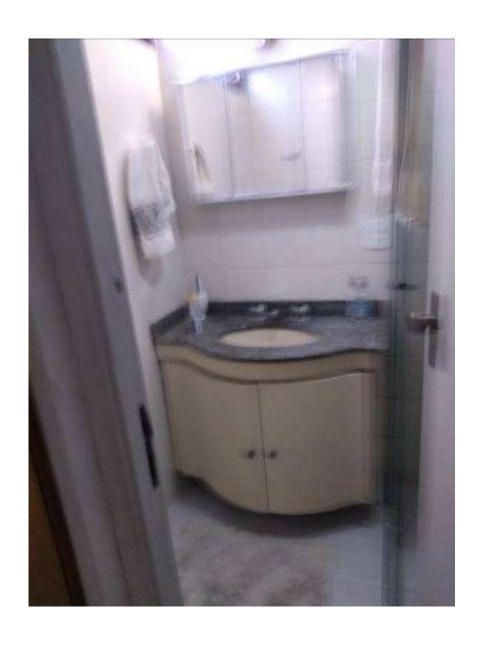
BANHO SUÍTE: Piso em cerâmica; paredes azulejos; forro em laje; vaso sanitário e lavatório em louça; esquadria de alumínio com vidro liso.

FOTO 18: BANHO SUITE.

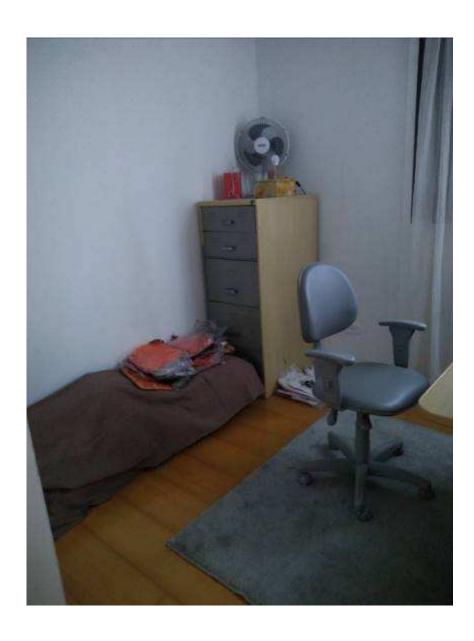
DORMITÓRIO: Piso em tabuas; paredes revestidas em pintura látex sobre massa corrida; forro de laje; esquadria de alumínio com vidro liso.

FOTO 19: DORMITÓRIO.

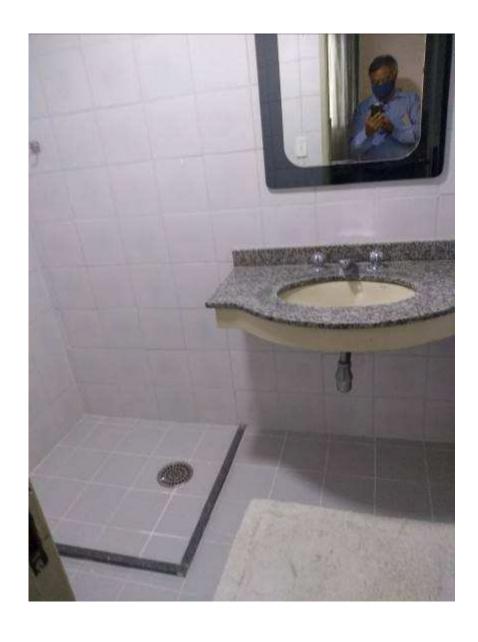
BANHEIRO: Piso em cerâmica; paredes revestidas em azulejos; forro em laje; vaso sanitário e lavatório em louça; esquadria de alumínio com vidro liso.

FOTO 20: BANHO.

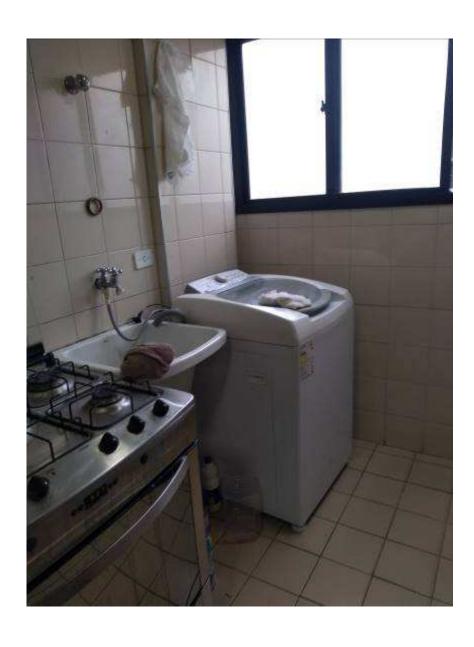
COZINHA: Piso em cerâmica; paredes revestidas em azulejos; forro em laje; pia louça; esquadria de alumínio com vidro liso.

ÁREA DE SERVIÇO: Piso em cerâmica; paredes revestidas em azulejos; forro em laje; tanque em louça; esquadria de alumínio com vidro liso.

FOTO 21: COZINHA/ÁREA DE SERVIÇO.

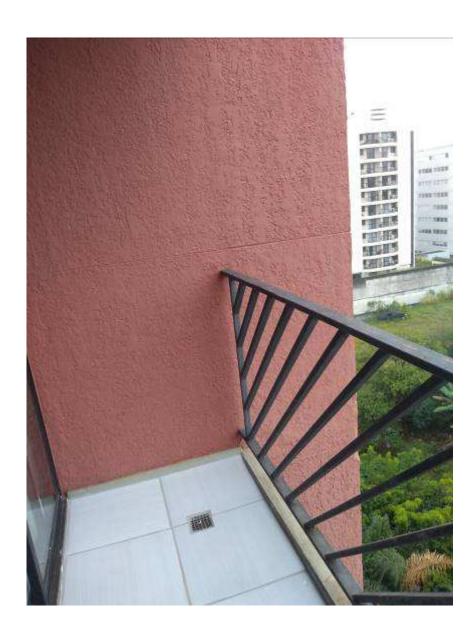
VARANDA: Piso em cerâmica; paredes revestidas em alvenaria e guarda corpo metálico.

FOTO 22: VARANDA.

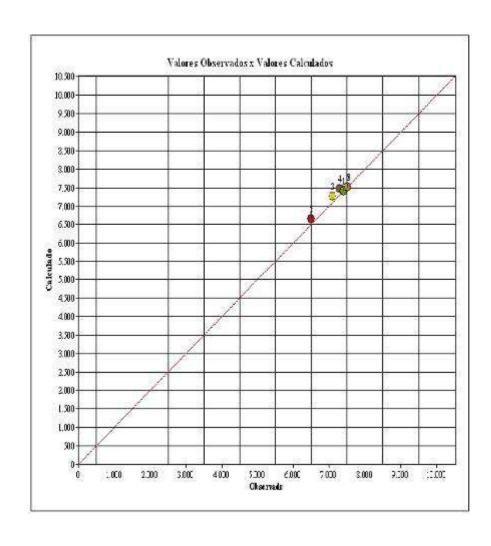
GRÁFICO DE DISPERSÃO

Núm.	x	Y
1	7.402,49	7.402,49
2	7.521,89	7.521,89
3	7.100,00	7.274,19
4	7.300,00	7.479,09
5	6.500,00	6.659,47
6	7.521,89	7.521,89
