**Processo n.º 1000742.18-2022.8.26.0493**

Nelson Giovanni Lourenço Pieroni Junior, engenheiro, Perito Judicial, nomeado nos **AUTOS DE AÇÃO DE CARTA PRECATÓRIA CÍVEL**, que Cooperativa de Crédito de Livre Admissão do Vale do Paranapanema – Sicoob Credivale, requer contra Marcos dos Santos, vem mui respeitosamente a presença de Vossa Excelência, apresentar suas conclusões expressas no laudo de avaliação.

## **I- INTRODUÇÃO:**

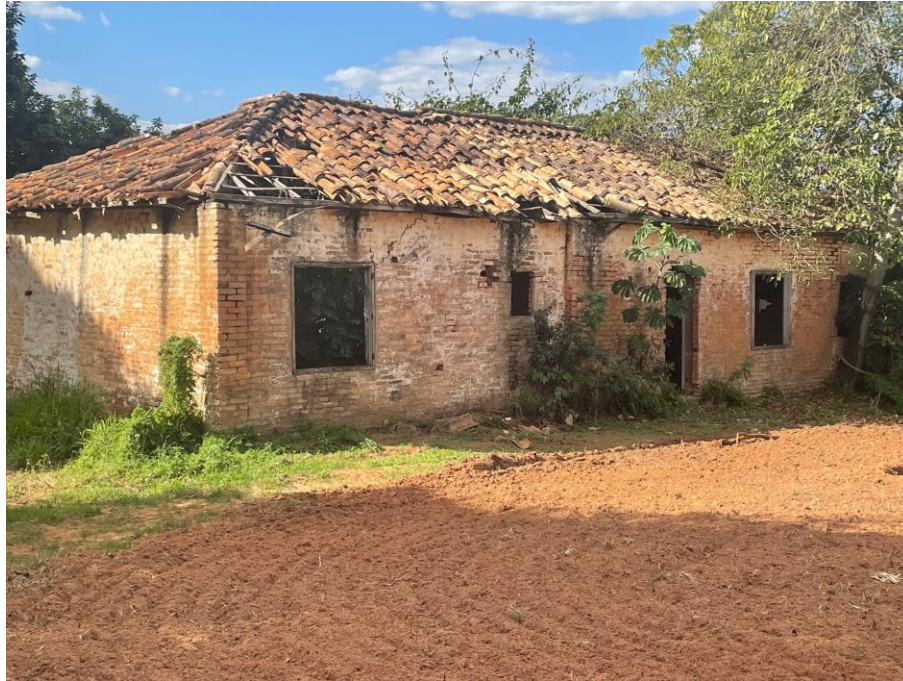
**3.1- IR1- 01-** Uma casa em péssimo estado de conservação.

Prédio em alvenaria em péssimo estado de conservação sem valor de mercado - Valor embutido para a terra nua.

Foto n.º3: Vista da casa em péssimo estado de conservação.

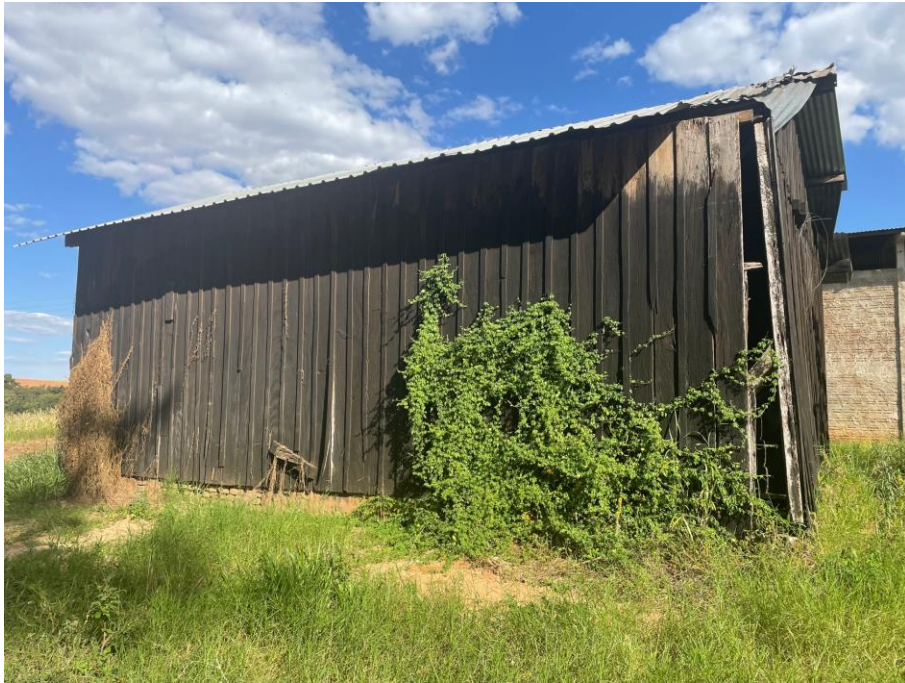
IR1 02 – 01 tulha em madeira (depósito) em péssimo estado de conservação.

01 tulha (depósito) em péssimo estado de conservação sem valor de mercado - Valor embutido para a terra nua.

Foto n.º 4: Vista da tulha em madeira.

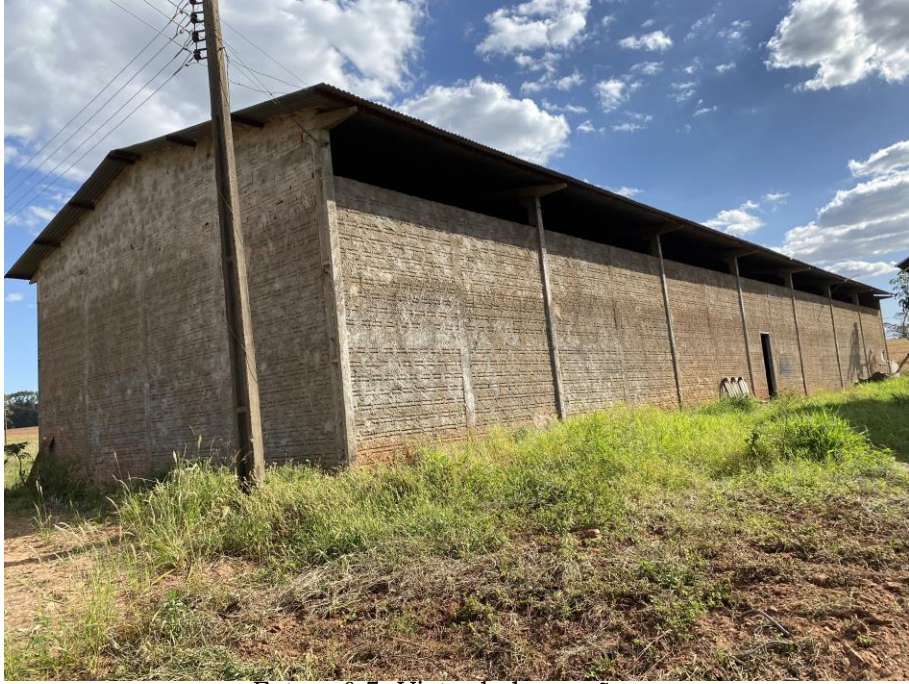
IR1 03 – Barracão – Edificação construída em alvenaria, que tem por finalidade ser utilizado como depósito de grãos, sementes, defensivos, oficina mecânica e garagem para máquinas e equipamentos agrícolas, coberto por telhas metálicas sob estrutura em concreto armado. O atual estado de conservação do imóvel é bom e requer reparos simples.

Barracão com área construída total de 300,00 m<sup>2</sup>, idade cronológica aparente de 20 anos, fator estado “K” (19,1) Coeficiente 0,809, para uma vida útil de 60 anos.

Foto n.º 5: Vista do barracão.
