LAUDO DE AVALIAÇÃO COMPLETO

SOLICITANTE	FRANCO IAPICCA				
PROPRIETÁRIO	SERENELLA HÍPICA E POUSADA S/A				
CLIENTE	FRANCO IAPICCA	MATRÍCULAS N°S	104.666 / 104.667		
ENDEREÇO	Rua Vinte de Novembro, n° s/nº - saída Km 76,5 da Rod. Dom Pedro I				
	BAIRRO CIDADE	Rio Abaixo Atibaia	COMPTO. ESTADO		
TIPO	Comercial (Pousada / Shows e Eventos)				
	ÁREA TOTAL DE TERRENO	46.864,60 m ²			
	ÁREA TOTAL CONSTRUÍDA	5.391,98 m ²			
	FRAÇÃO IDEAL = 1,0000	46.864,60 m ²			
FINALIDADE	Determinação de Valor de Mercado e Liquidação				
NÚMERO DO LAUDO	04120115.LC				
DATA DO LAUDO	JANEIRO DE 2015				
NÍVEL	Fundamentação = Grau II e Precisão = Grau III				
NORMA	NBR 14.653 • Parte 2.2

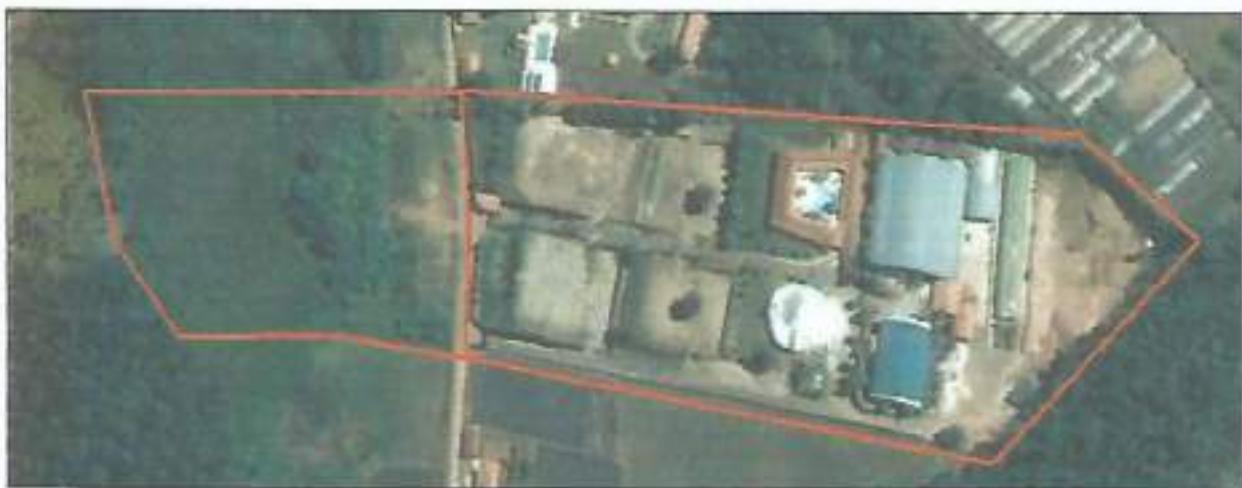
Vista Parcial do Imóvel avaliado

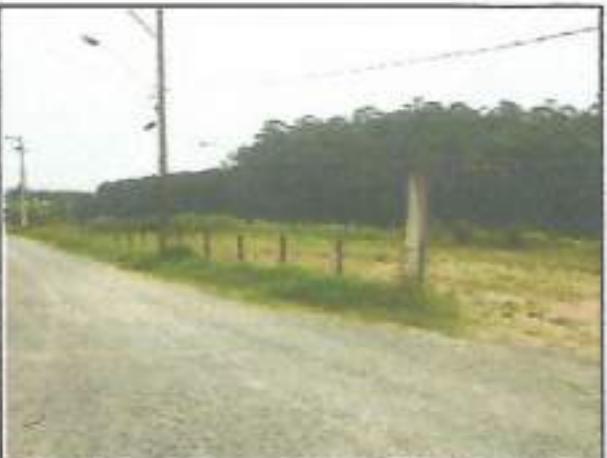
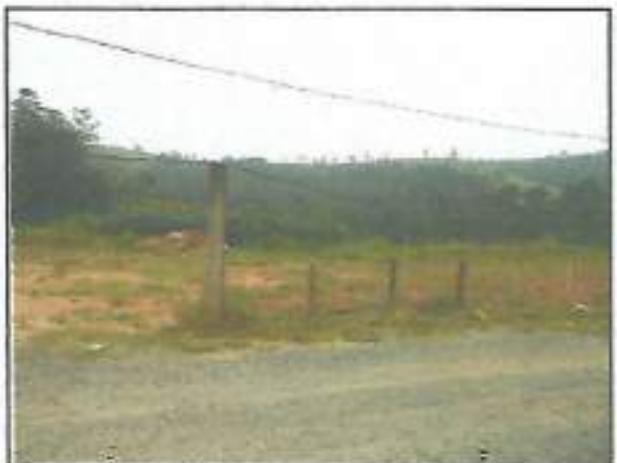
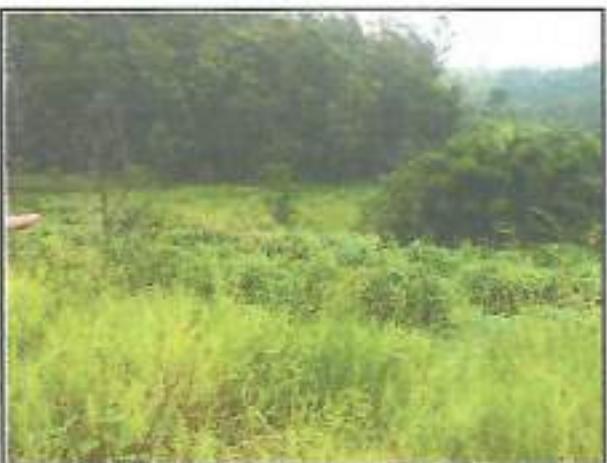
Matrícula 104.666

O terreno avaliado tem formato irregular, possui topografia em declive, com um platô na parte frontal, solo firme e seco, porém lindinho a um córrego, com a frente ao nível da rua, conforme documentação anexa, assim caracterizado:

Total		10.332,47 m ²
Fração Ideal	1,0000	10.332,47 m ²

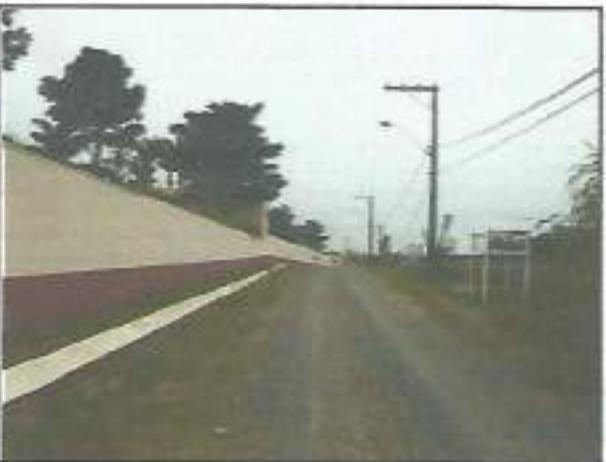
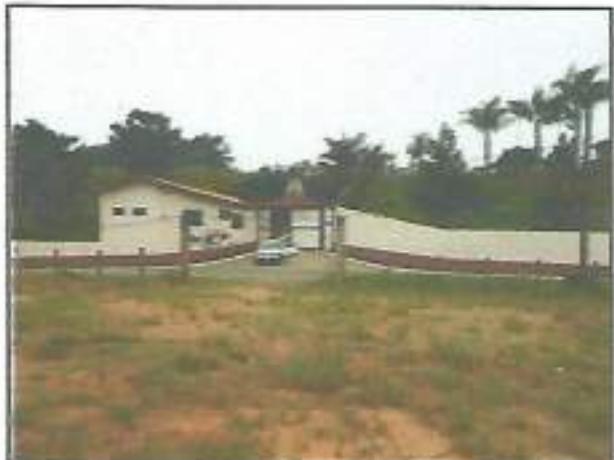
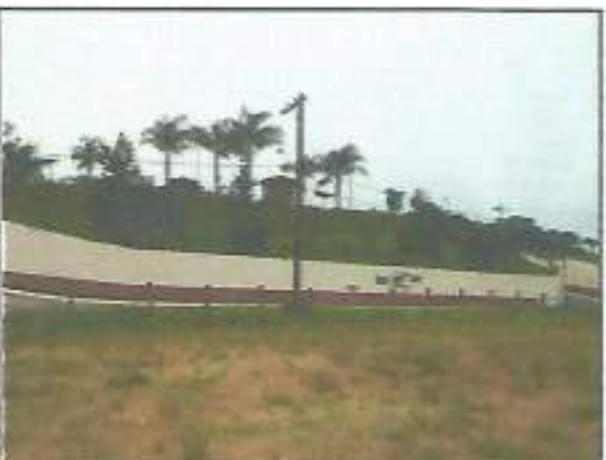
Matricula 104.667

O terreno avaliado tem formato irregular, possui topografia em acente, com vários platôs, solo firme e seco, com a frente ao nível da rua, conforme documentação anexa, assim caracterizado:

Total	36.532,13 m ²
Fração Ideal	1,0000

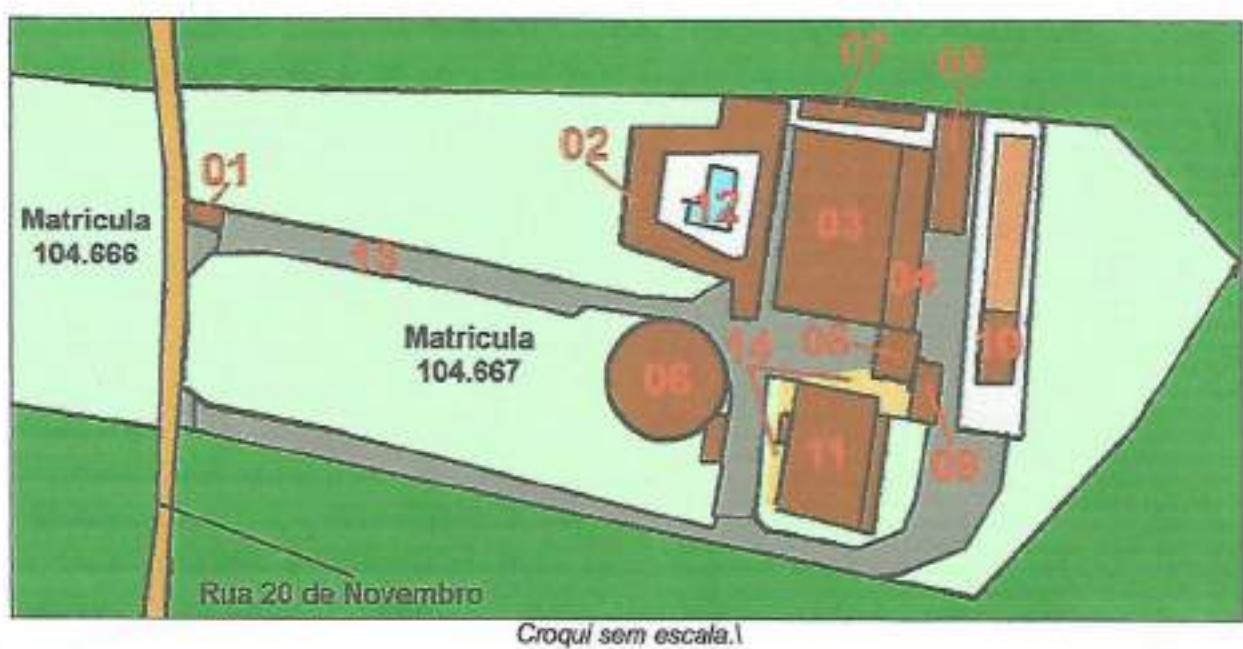
1 guarita	8 espaço kid's
2 chalés, administração	9 sanitários públicos
3 galpão shows	10 baias
4 vestiários, administração, bar	11 salão de eventos, sanitários, bar
5 restaurante	12 piscina
6 salão redondo	13 pavimentação
7 residências	14 deck de madeira

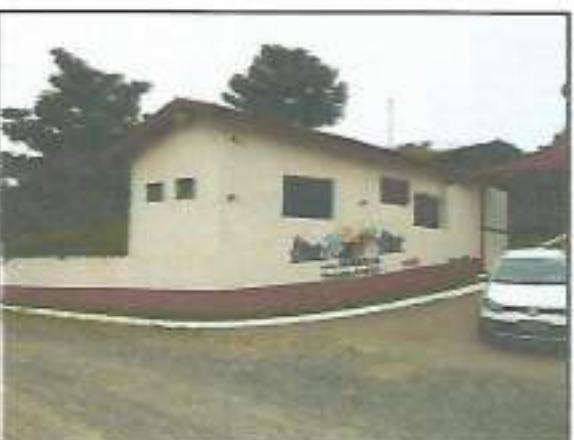
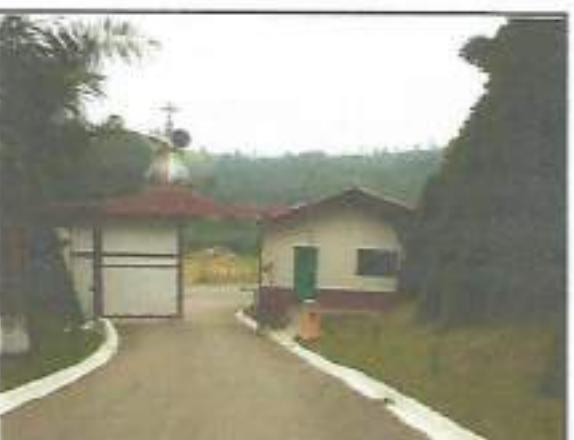
CONSTRUÇÃO nº 01 • GUARITA

• Pavimentos	01 Pav	00 Mez	00 SS
• Fundações	vigas baldrame		
• Estrutura	alvenaria / concreto		
• Fechamento	alvenaria		
• Tipo de Cobertura	duas águas		
• Estrutura da Cob.	madeira		
• Telhas	cerâmica		
• Fachada	alvenaria revestida

• Classe	Comercial
• Grupo	Escritórios
• Padrão	Simples sem elevador
• Área Construída	53,70m ²
• Valor Unitário	R\$ 1.411,00 / m ²
• Est. Conservação	Entre novo e regular
• Vida útil	70 (setenta) anos
• Idade	8 (oito) anos
• Coef. Depreciação	0,9488
• Vida Útil Remt.	66 (sessenta e seis) anos
• Valor Total	R\$ 71.891,00

• Piso	cerâmico
• Paredes	argamassada pintada a látex
• Forro	gesso pintado a látex
• Caixilhos	vidro temperado fixo ou ferro, basculante, envidraçado
• Portas	metálica

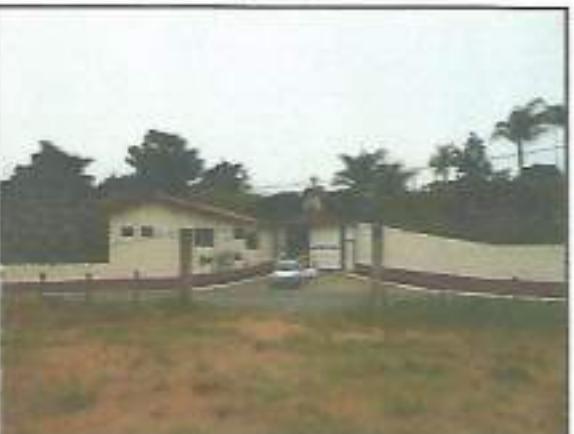
ÁREAS ÚMIDAS WC

• Piso	cerâmico
• Paredes	cerâmica a ½ altura
• Forro	gesso pintado a látex
• Caixilhos	ferro, basculante, envidraçado
• Portas	madeira
• Outros	instalações hidráulicas completas, com louças e metais sanitários comuns

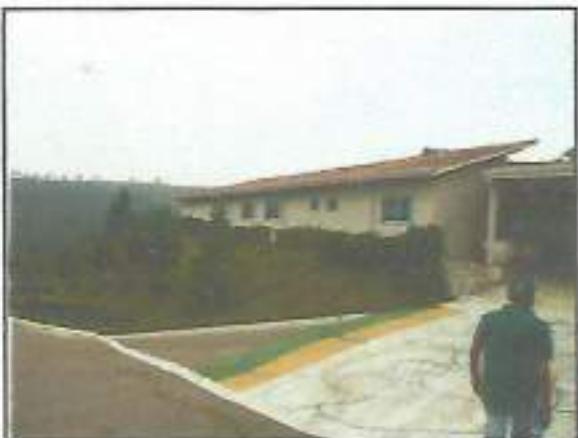
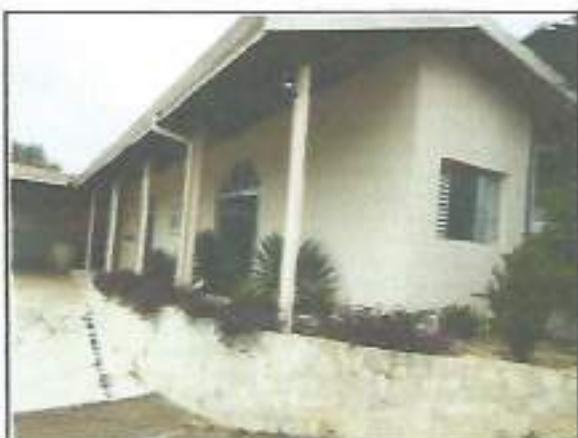
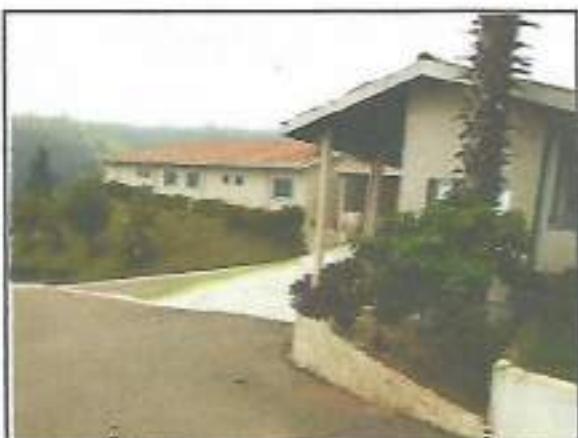
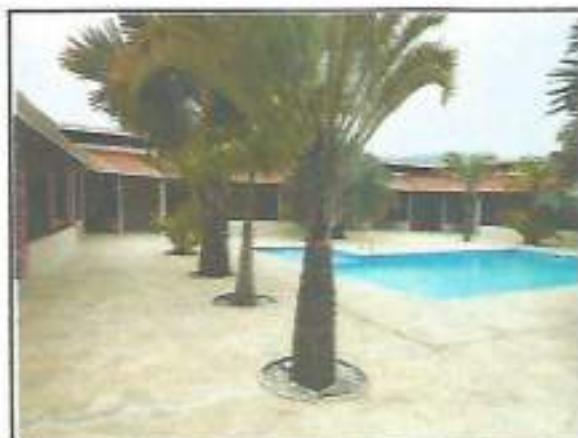
CONSTRUÇÃO nº 02 • CHALÉS, ADMINISTRAÇÃO

• Pavimentos	01 Pav	00 Mez	00 SS
• Fundações	viga baldrame		
• Estrutura	alvenaria / concreto		
• Fechamento	alvenaria		
• Tipo de Cobertura	várias águas		
• Estrutura da Cob.	madeira		
• Telhas	cerâmica		
• Fachada	alvenaria revestida		
• Outros	16 chalés

• Classe	Residencial
• Grupo	Residências
• Padrão	Médio
• Área Construída	1.114,30m ²
• Valor Unitário	R\$ 1.621,00 / m ²
• Est. Conservação	Entre novo e regular
• Vida útil	70 (setenta) anos
• Idade	05 (cinco) anos
• Coef. Depreciação	0,9688
• Vida Útil Remta.	67 (sessenta e sete) anos
• Valor Total	R\$ 1.749.924,00

• Piso	cerâmico ou granito polido
• Paredes	argamassada pintada a látex
• Forro	gesso, pintado a látex
• Caixilhos	alumínio ou ferro, de correr ou basculante, envidraçado
• Portas	madeira
• Outros	—

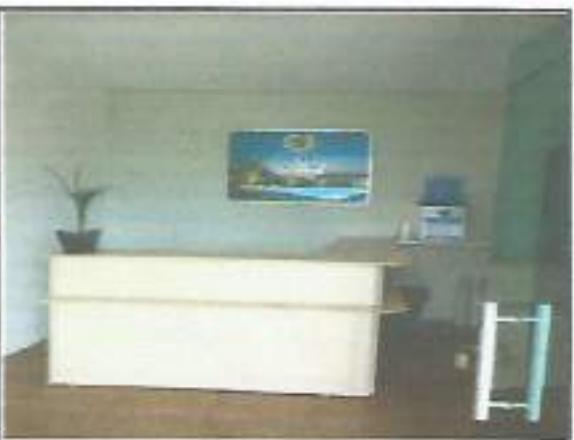
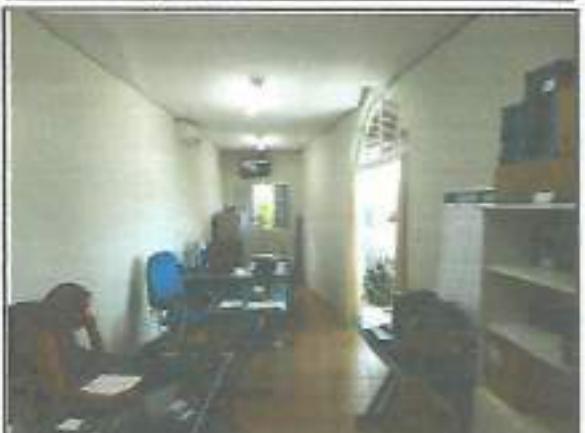
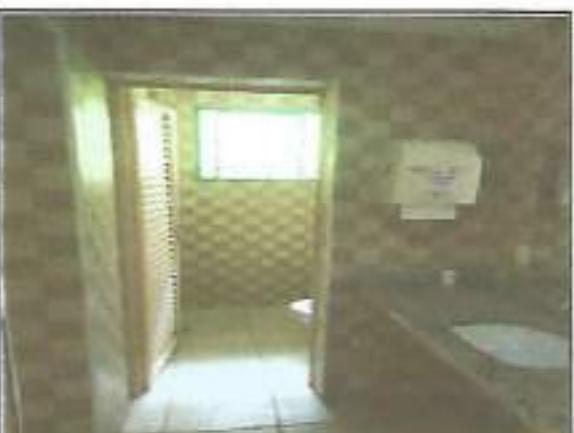
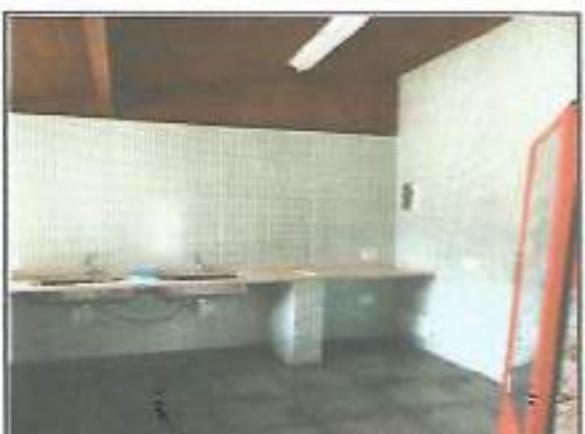
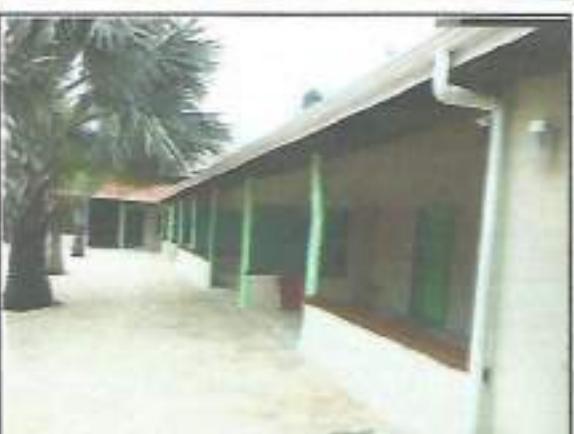
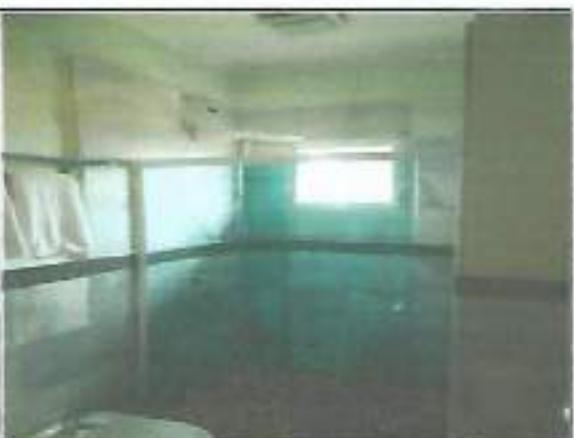
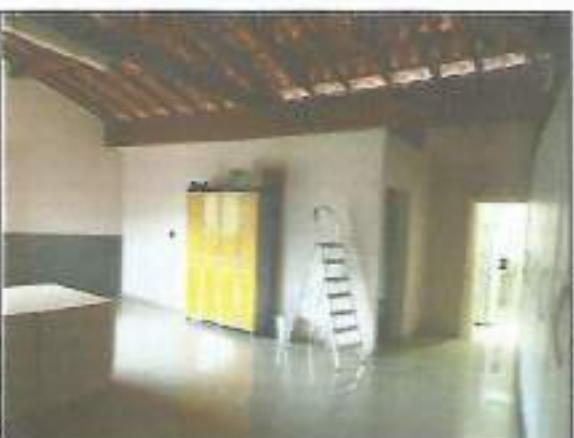
ÁREAS ÚMIDAS *Sanitários Escritório / Banheiros dos Chalés / Lavanderia / Copa / Refeitório funcionários / WC's funcionários*

• Piso	granito polido ou cerâmico
• Paredes	revestidas com granito, cerâmica ou argamassadas pintada a látex
• Forro	gesso, pintado a laje revestida e pintada a látex ou cobertura aparente
• Caixilhos	alumínio ou ferro, basculante, envidraçado
• Portas	madeira
• Outros	instalações hidráulicas completas, com louças e metais sanitários de boa qualidade ou comuns.

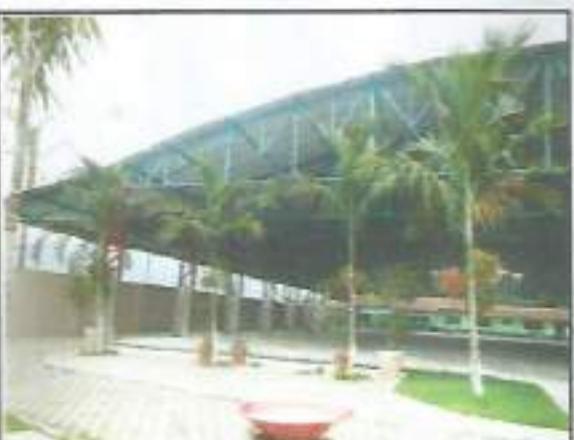
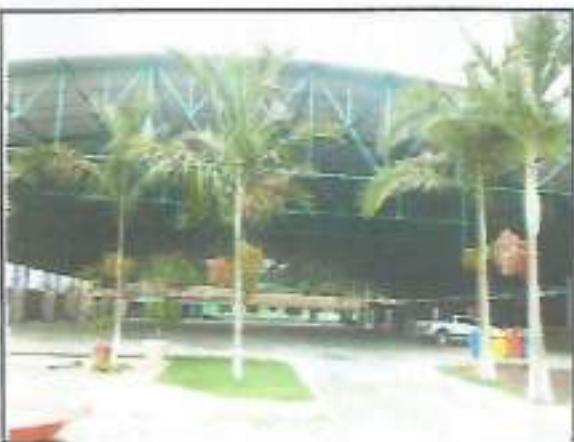
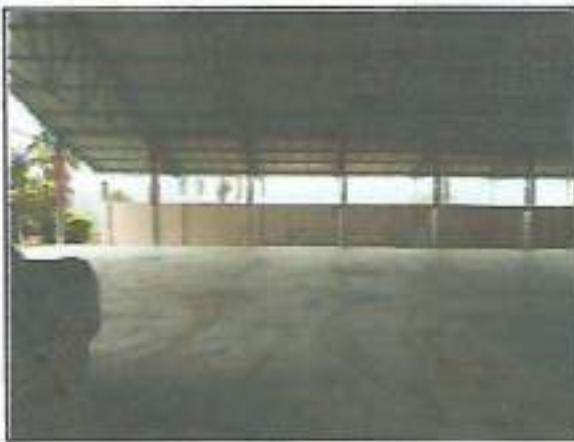
CONSTRUÇÃO nº 03 • GALPÃO SHOWS

• Pavimentos	01 Pav	00 Mez	00 SS
• Fundações	viga baldrame		
• Estrutura	metálica		
• Fechamento	alvenaria (parcial)		
• Tipo de Cobertura	em arco		
• Estrutura da Cob.	metálica		
• Telhas	zinc galvanizada		
• Pé direito médio	8,00 m		
• Vão médio	25,00 m		
• Fachada	alvenaria revestida		
• Outros	-.

• Classe	industrial/Comercial
• Grupo	Galpão
• Padrão	Simples
• Área Construída	1.371,60m²
• Valor Unitário	R\$ 1.123,00 / m²
• Est. Conservação	Entre novo e regular
• Vida útil	60 (sessenta) anos
• Idade	8 (oito) anos
• Coef. Depreciação	0,9384
• Vida Útil Remt.	56 (cinquenta e seis) anos
• Valor Total	R\$ 1.445.424,00

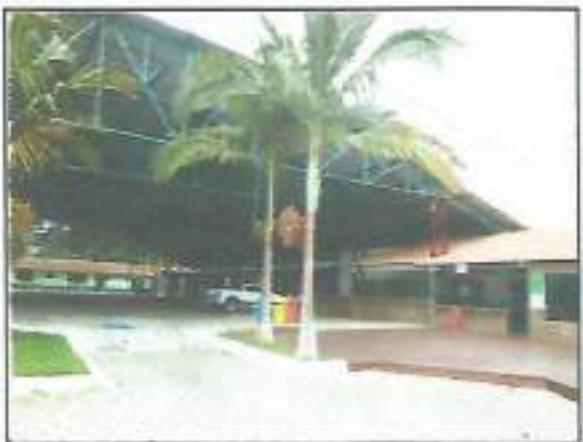
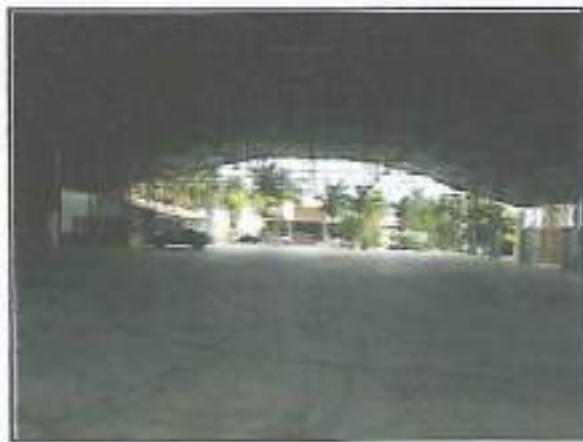
• Piso	concreto liso de alta resistência
• Paredes	argamassada pintada a látex (parciais)
• Ferro	cobertura aparente
• Caldeirinhos	-*
• Portas	-*
• Outros	rede de sprinklers

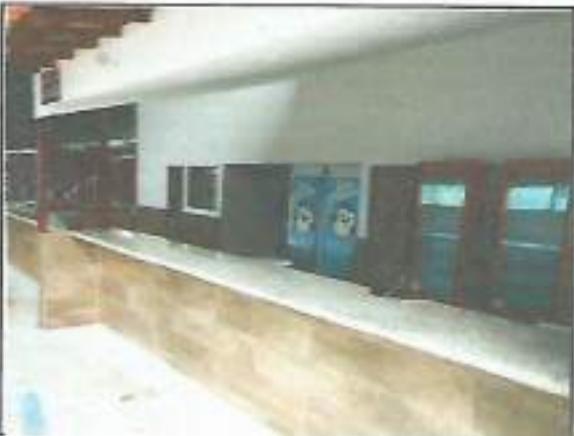
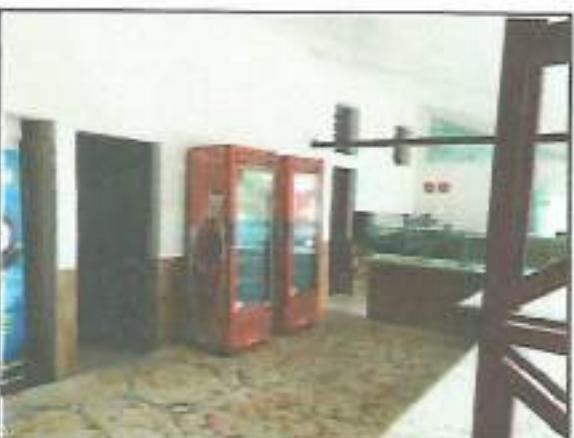
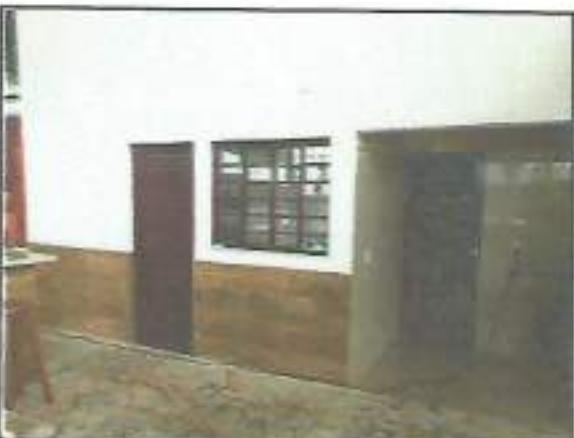
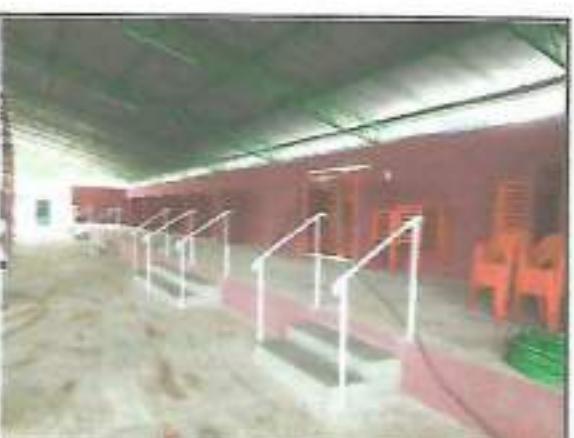
CONSTRUÇÃO nº 04 • VESTIÁRIOS, ADMINISTRAÇÃO, BAR, CAMAROTES

• Pavimentos	01 Pav	00 Mez	00 SS
• Fundações	vigas baldrame		
• Estrutura	alvenaria / concreto		
• Fechamento	alvenaria		
• Tipo de Cobertura	laje / uma água		
• Estrutura da Cob.	concreto / metálica		
• Telhas	laje / zinco galvanizada		
• Fachada	alvenaria revestida		
• Outros	-.-

• Classe	Comercial
• Grupo	Escritórios
• Padrão	Simples sem elevador
• Área Construída	426,07m ²
• Valor Unitário	R\$ 1.411,00 / m ²
• Est. Conservação	Entre novo e regular
• Vida útil	70 (setenta) anos
• Idade	06 (seis) anos
• Coef. Depreciação	0,9608
• Vida Útil Remte.	67 (sessenta e sete) anos
• Valor Total	R\$ 577.618,00

• Piso	cerâmico / concreto liso
• Paredes	argamassada pintada a látex
• Forro	laje revestida e pintada a látex ou cobertura aparente
• Caixilhos	ferro, basculante, envidraçado
• Portas	metálicas
• Outros	-

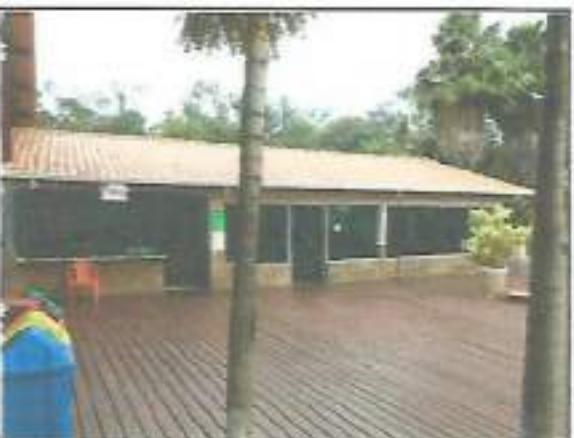
CONSTRUÇÃO nº 05 • RESTAURANTE

• Pavimentos	01 Pav	00 Mez	00 SS
• Fundações	viga baldrame		
• Estrutura	alvenaria / concreto		
• Fechamento	alvenaria		
• Tipo de Cobertura	duas águas		
• Estrutura da Cob.	madeira		
• Telhas	cerâmica		
• Fachada	alvenaria revestida		
• Outros	-

• Classe	Comercial
• Grupo	Escritórios
• Padrão	Médio sem elevador
• Área Construída	95,50m ²
• Valor Unitário	R\$ 1.937,00 / m ²
• Est. Conservação	Entre novo e regular
• Vida útil	60 (sessenta) anos
• Idade	8 (oito) anos
• Coef. Depreciação	0,9384
• Vida Útil Remte.	56 (cinquenta e seis) anos
• Valor Total	R\$ 173.589,00

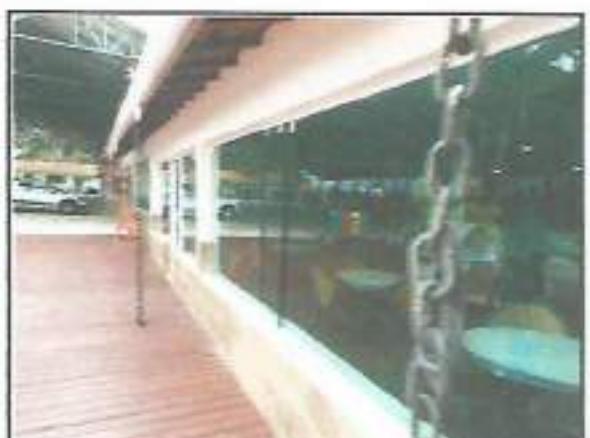
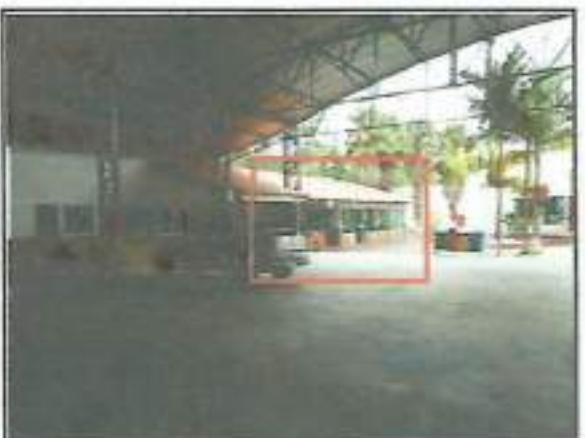
• Piso	granito polido
• Paredes	argamassada pintada a látex, pastilhas cerâmicas ou cerâmica até o teto
• Forro	gesso, pintado a látex
• Caixilhos	vidro temperado deslizante ou alumínio, basculante, envidraçado
• Portas	metálica envidraçada
• Outros	instalações hidráulicas completas

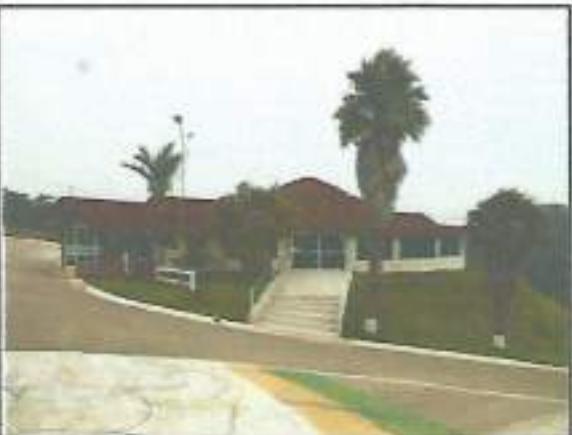
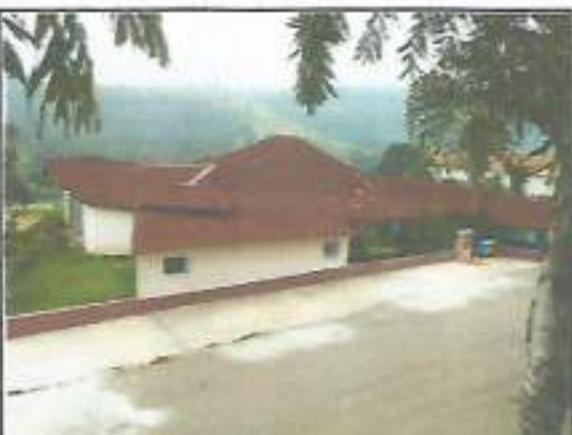
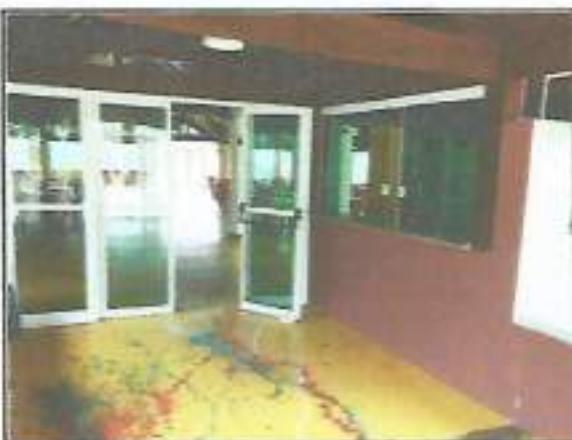
CONSTRUÇÃO nº 06 • SALÃO REDONDEO

• Pavimentos	01 Pav	00 Mez	00 SS
• Fundações	viga baldrame		
• Estrutura	alvenaria / concreto		
• Fechamento	alvenaria		
• Tipo de Cobertura	redonda cônica		
• Estrutura da Cob.	metálica		
• Telhas	fibra ecológica		
• Fachada	alvenaria revestida		
• Outros	--

• Classe	Comercial
• Grupo	Escritórios
• Padrão	Superior sem elevador
• Área Construída	580,00m ²
• Valor Unitário	R\$ 1.684,00 / m ²
• Est. Conservação	Entre novo e regular
• Vida útil	70 (setenta) anos
• Idade	6 (seis) anos
• Coef. Depreciação	0,0608
• Vida Útil Remte.	67 (sessenta e sete) anos
• Valor Total	R\$ 938.433,00

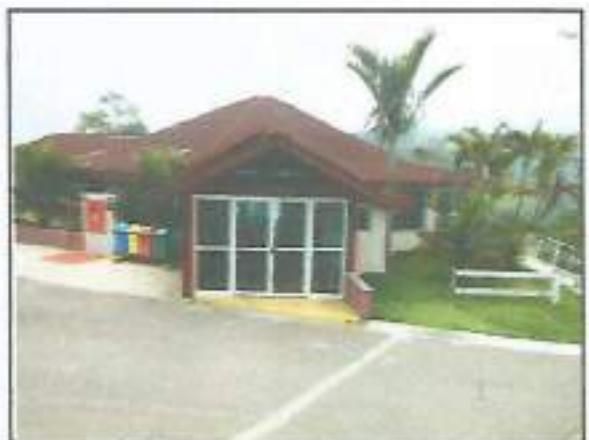
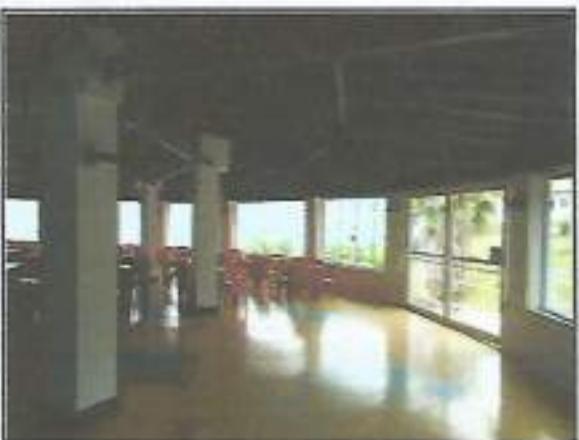
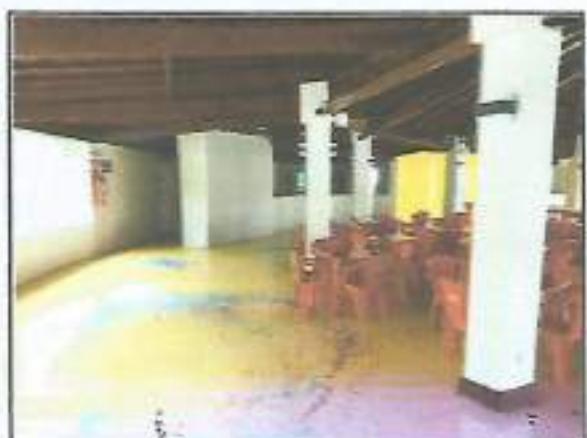
• Piso	concreto liso, pintado com Epóxi
• Paredes	argamassada pintada a látex
• Forro	madeira envernizada
• Caixilhos	alumínio, deslizante, envidraçado
• Portas	vidro temperado
• Outros	-

• Piso	granito polido
• Paredes	argamassada pintada a látex
• Forro	gesso, pintado a látex
• Caixilhos	alumínio, biseulado, envidraçado
• Portas	metálicas
• Outros	instalações hidráulicas completas, com louças e metais sanitários de boa qualidade

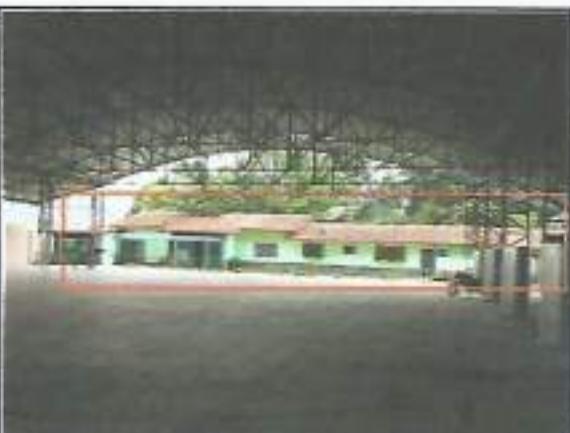
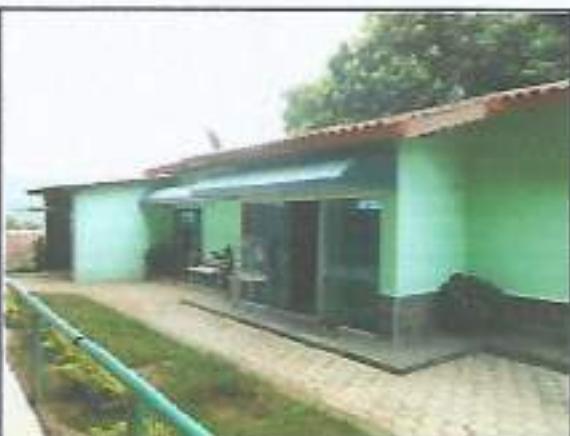
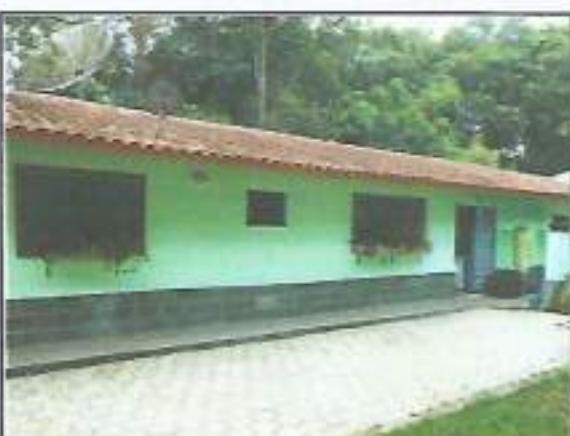
CONSTRUÇÃO nº 07 • RESIDÊNCIAS

• Pavimentos	01 Pav	00 Mez	00 SS
• Fundações	viga baldrame		
• Estrutura	alvenaria / concreto		
• Fechamento	alvenaria		
• Tipo de Cobertura	uma água		
• Estrutura da Cob.	madeira		
• Telhas	cerâmica		
• Fachada	alvenaria revestida		
• Outros	-

• Classe	Residencial
• Grupo	Residências
• Padrão	Simples
• Área Construída	334,91m ²
• Valor Unitário	R\$ 1.235,00 / m ²
• Est. Conservação	Regular
• Vida útil	70 (setenta) anos
• Idade	9 (nove) anos
• Coef. Depreciação	0,9248
• Vida Útil Remt.	64 (sessenta e quatro) anos
• Valor Total	R\$ 382.510,00

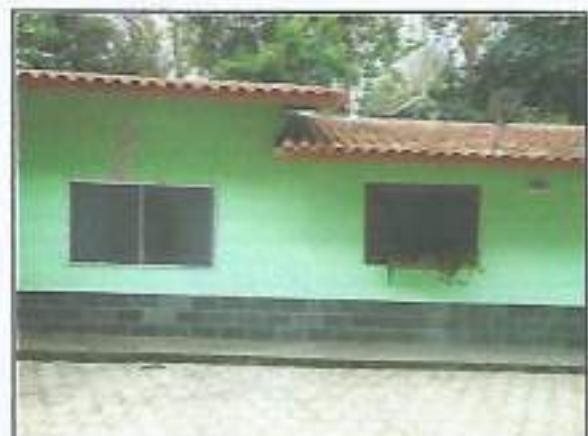
• Piso	cerâmico
• Paredes	argamassada pintada a látex
• Forro	laje revestida e pintada a látex
• Caixilhos	ferro, deslizante, envidraçado
• Portas	metálicas ou madeira
• Outros	-

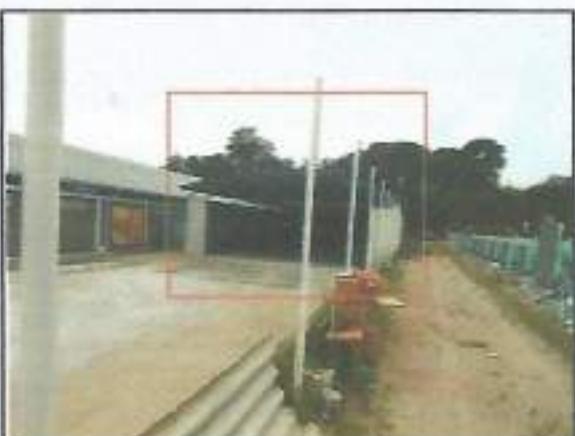
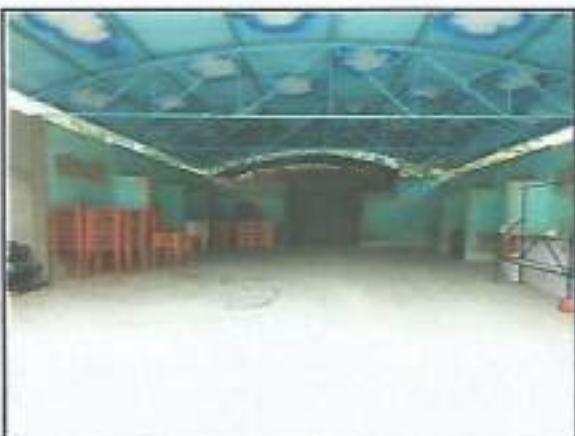
CONSTRUÇÃO nº 08 • ESPAÇO KID'S

• Pavimentos	01 Pav	00 Mez	00 SS
• Fundações	viga baldrame		
• Estrutura	alvenaria / concreto / metálica		
• Fechamento	alvenaria		
• Tipo de Cobertura	em arco		
• Estrutura da Cob.	metálica		
• Telhas	zinc galvanizado		
• Fachada	alvenaria revestida		
• Outros	-

• Classe	Comercial
• Grupo	Escritórios
• Padrão	Superior sem elevador
• Área Construída	227,50m ²
• Valor Unitário	R\$ 1.684,00 / m ²
• Est. Conservação	Entre reg.e rep.simples
• Vida útil	70 (setenta) anos
• Idade	8 (oito) anos
• Coef. Depreciação	0,8904
• Vida Útil Remane.	62 (sessenta e dois) anos
• Valor Total	R\$ 341.121,00

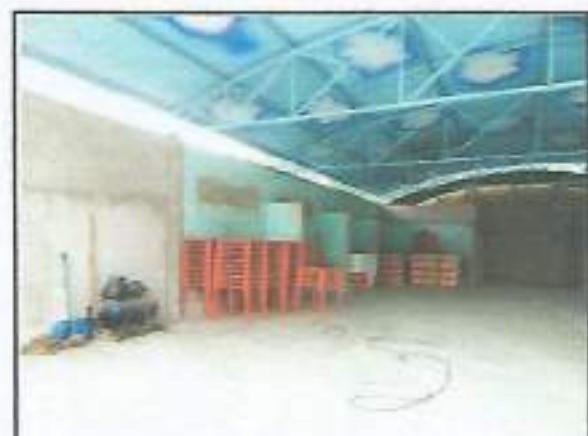
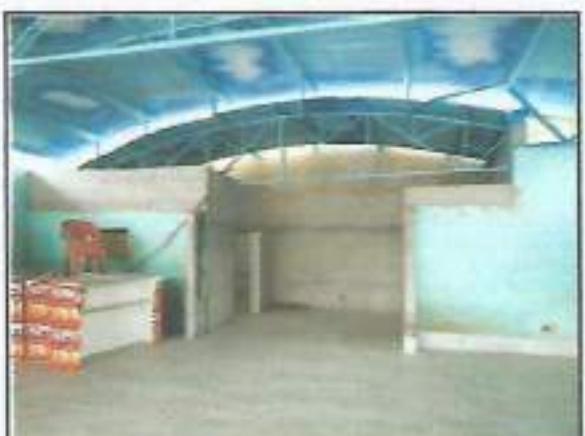
• Piso	cerâmico
• Paredes	argamassada pintada a látex
• Forro	cobertura aparente
• Caixilhos	-*
• Portas	-*
• Outros	-*

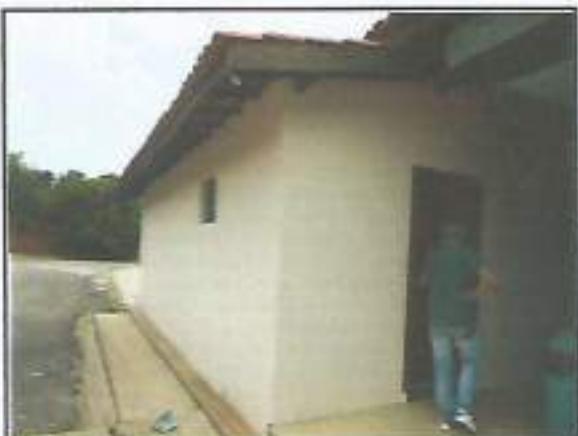
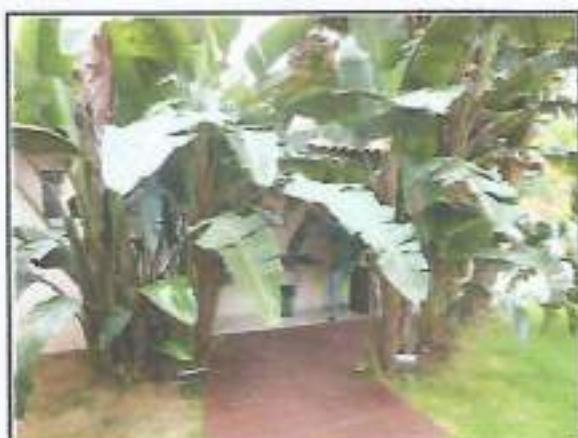
CONSTRUÇÃO nº 09 • SANITÁRIOS PÚBLICOS

• Pavimentos	01 Pav	00 Mez	00 SS
• Fundações	viga baldrame		
• Estrutura	alvenaria / concreto		
• Fechamento	alvenaria		
• Tipo de Cobertura	duas águas		
• Estrutura da Cob.	madeira		
• Telhas	cerâmica		
• Fachada	alvenaria revestida		
• Outros	-

• Classe	Comercial
• Grupo	Escritórios
• Padrão	Superior sem elevador
• Área Construída	48,40m ²
• Valor Unitário	R\$ 1.684,00 / m ²
• Est. Conservação	Entre novo e regular
• Vida útil	70 (setenta) anos
• Idade	8 (oito) anos
• Coef. Depreciação	0,9488
• Vida Útil Remane.	66 (sessenta e seis) anos
• Valor Total	R\$ 77.333,00

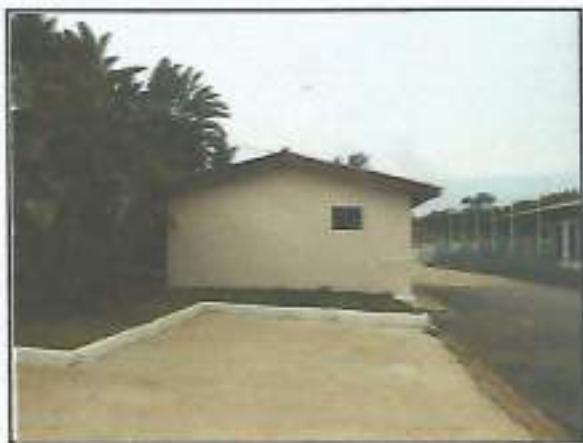
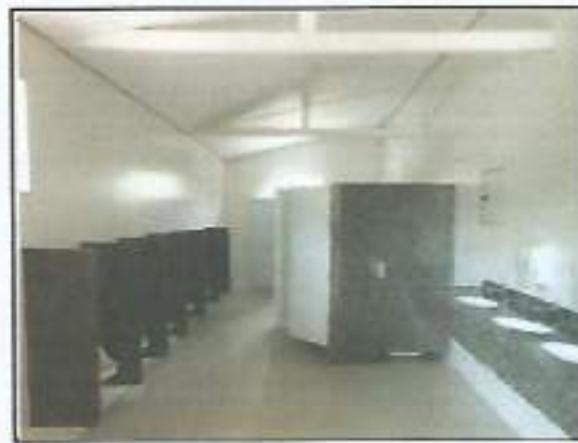
• Piso	cerâmico
• Paredes	argamassada pintada a látex ou divisórias em granito
• Ferro	gesso, pintado a látex
• Caixilhos	alumínio, basculante, envidraçado
• Portas	alumínio
• Outros	instalações hidráulicas completas, com louças e metais sanitários de boa qualidade

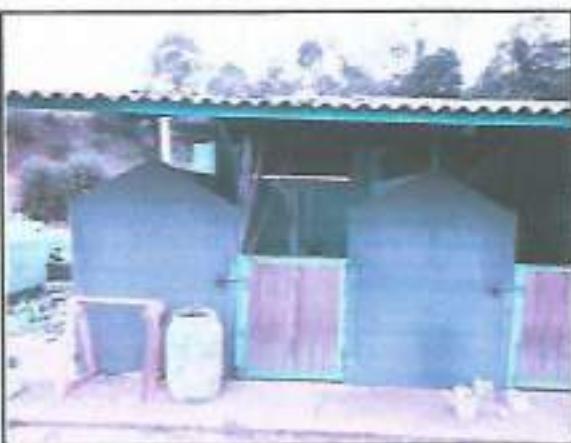
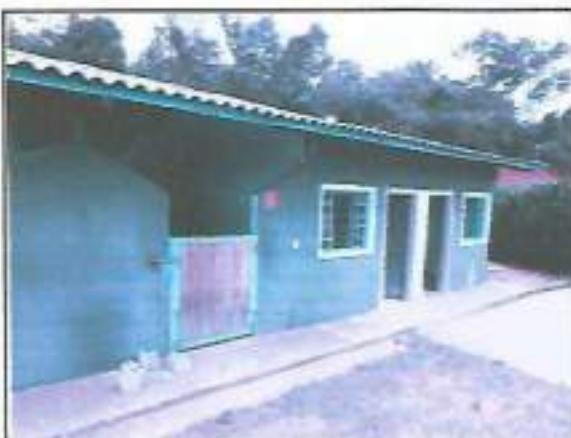
CONSTRUÇÃO nº 10 • BAIAS

• Pavimentos	01 Pav	00 Mez	00 SS
• Fundações	viga baldrame		
• Estrutura	alvenaria de blocos		
• Fechamento	alvenaria (parcial)		
• Tipo de Cobertura	duas águas		
• Estrutura da Cob.	metálica		
• Telhas	fibrocimento		
• Fachada	alvenaria revestida		
• Outros	-

• Classe	Industrial/Comercial
• Grupo	Galpão
• Padrão	Simples
• Área Construída	160,00m ²
• Valor Unitário	R\$ 849,00 / m ²
• Est. Conservação	Regular
• Vida útil	60 (sessenta) anos
• Idade	8 (oito) anos
• Coef. Depreciação	0,9224
• Vida útil remane.	55 (cinquenta e cinco) anos
• Valor Total	R\$ 125.299,00

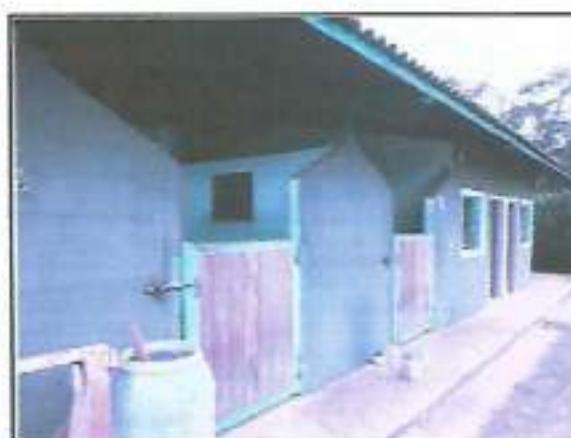
ÁREAS SECAS Baías / Depósito

• Piso	concreto rústico
• Paredes	argamassada pintada a latex
• Forro	cobertura aparente
• Caixilhos	ferro, deslizante, envidraçado
• Portas	metálica

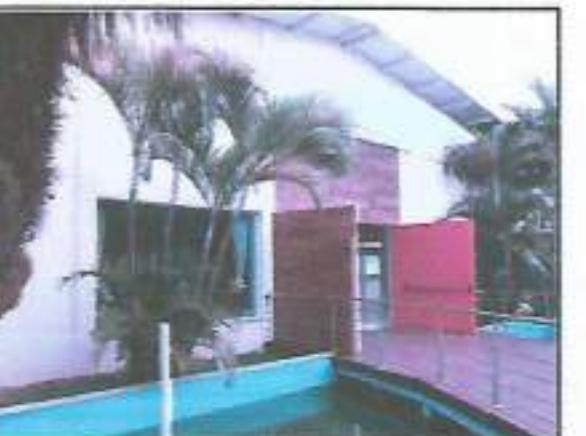
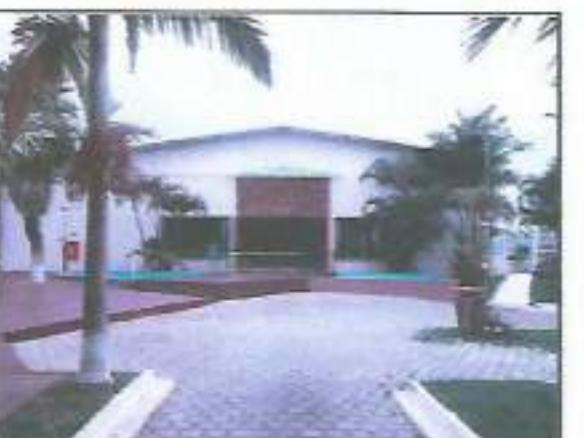
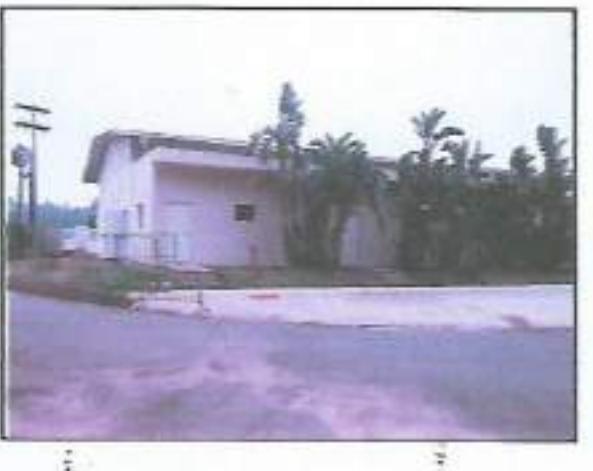
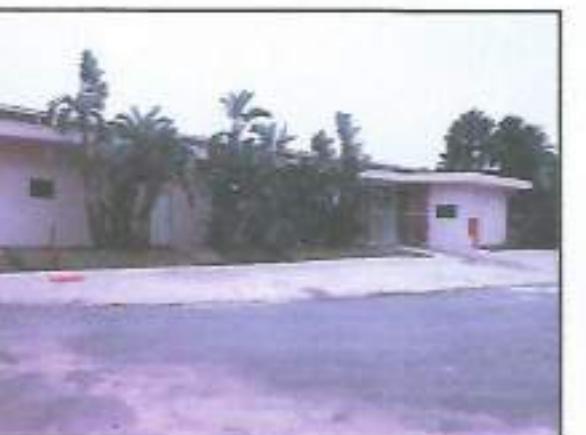
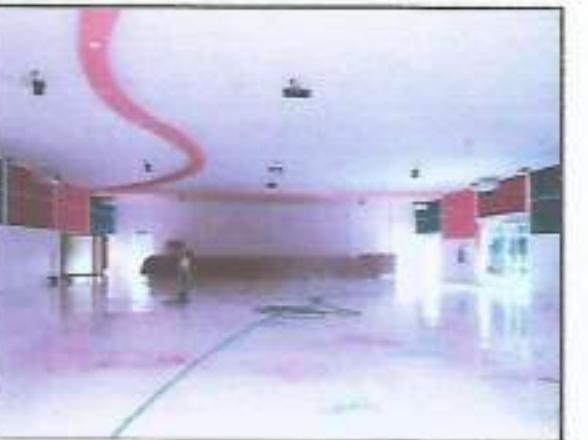
CONSTRUÇÃO nº 11 • SALÃO DE EVENTOS, SANITÁRIOS, BAR

• Pavimentos	01 Pav	00 Mez	00 SS
• Fundações	viga baldrame		
• Estrutura	alvenaria / concreto		
• Fechamento	alvenaria		
• Tipo de Cobertura	duas águas		
• Estrutura da Cob.	metálica		
• Telhas	fibrocimento		
• Fachada	alvenaria revestida		
• Outros	-

• Classe	Industrial/Comercial
• Grupo	Galpão
• Padrão	Médio
• Área Construída	980,00m ²
• Valor Unitário	R\$ 1.965,00 / m ²
• Est. Conservação	Novo
• Vida útil	80 (oitenta) anos
• Idade	4 (quatro) anos
• Coef. Depreciação	0,9792
• Vida Útil Remane.	78 (setenta e oito) anos
• Valor Total	R\$ 1.885.645,00

• Piso	concreto de alta resistência, liso, pintado com Epóxi
• Paredes	argamassada pintada a látex
• Ferro	gesso, pintado a látex
• Caixilhos	alumínio, deslizante, envidraçado
• Portas	alumínio envidraçado
• Outros	—

• Piso	granito polido
• Paredes	argamassada pintada a látex, texturizada, ou cerâmica
• Ferro	gesso, pintado a látex
• Caixilhos	alumínio, basculante, envidraçado
• Portas	alumínio
• Outros	instalações hidráulicas completas, com louças e metais sanitários de boa qualidade

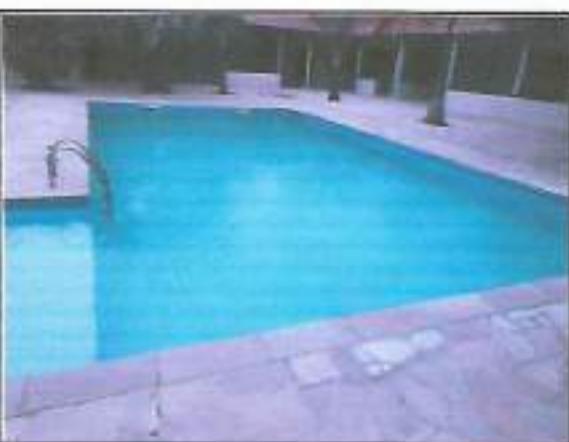
CONSTRUÇÃO nº 12 • PISCINA

• Dimensões	6,00 x 12,00 x 1,40mL. 3,00 x 3,00 x 1,40mL.
• Capacidade	103.600 litros

• Classe	Benfeitoria
• Grupo	Piscina
• Padrão	Alvenaria
• Área Construída	81,00m ²
• Valor Unitário	R\$ 1.190,00 / m ²
• Est. Conservação	Entre novo e regular
• Vida útil	70 (setenta) anos
• Idade	5 (cinco) anos
• Coef. Depreciação	0,9688
• Vida Útil Remane.	67 (sessenta e sete) anos
• Valor Total	R\$ 93.383,00

• Piso	Epóxi
• Paredes	Pastilha litocerâmica
• Deck	Pedra mineira, polida.

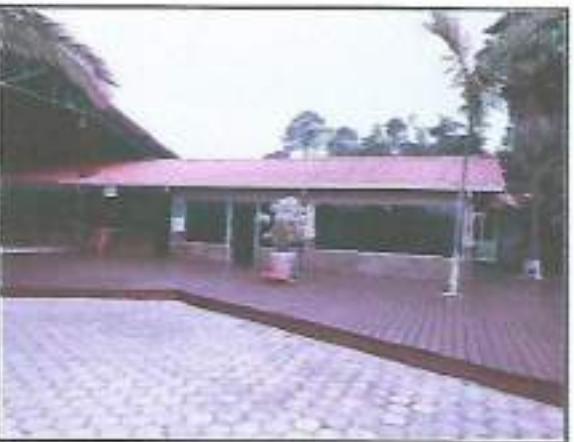
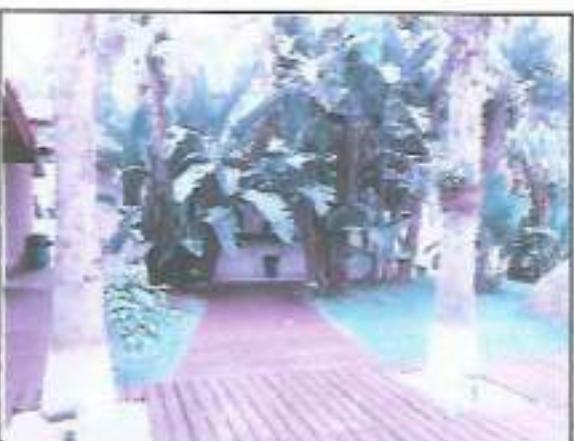
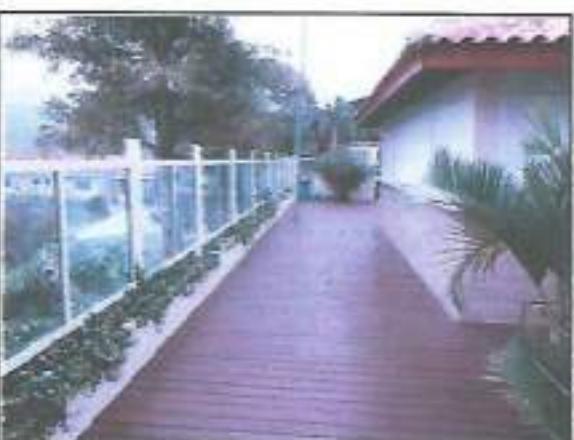
CONSTRUÇÃO nº 15 • INFRAESTRUTURA

• Captação / Armazenamento / Distribuição De Água (Inclusive galerias)	2,00%
• Abastecimento de Energia	2,50%
• Rede de Hidráulica de Proteção Contra Incêndio	2,50%
• Paisagismo	2,00%
• Percentual Total de Infraestrutura	9,00% ou 0,09
• Valor Total	R\$ 758.495,00

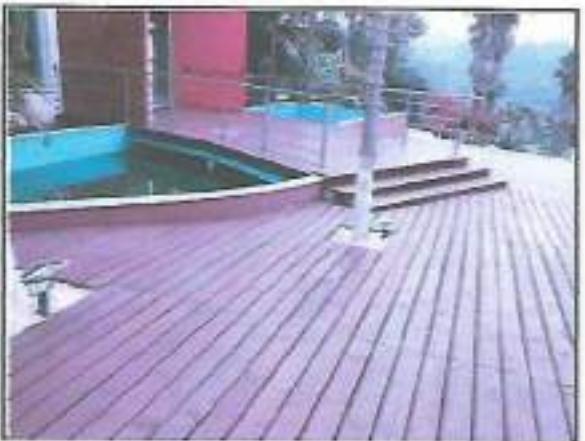
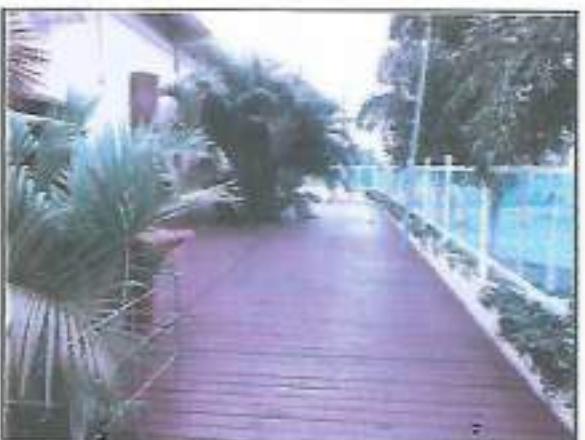
CONSTRUÇÃO nº 14 • DECK MADEIRA

• Tipo	Madeira
• Classe	Bonfeitoria
• Grupo	Pavimentação
• Padrão	madeira
• Área Construída	440,00m ²
• Valor Unitário	R\$ 277,00 / m ²
• Est. Conservação	Novo
• Vida útil	20 (vinte) anos
• Idade	1 (um) ano
• Coef. Depreciação	0,9766
• Vida Útil Remane.	19 (dezenove) anos
• Valor Total	R\$ 119.028,00
