# LAUDO DE AVALIAÇÃO

**IMÓVEL:** Ap 113 do Condomínio Santa Martha

**ENDEREÇO:** Rua Dr. Bittencourt Rodrigues, 112, Centro, São Paulo/SP

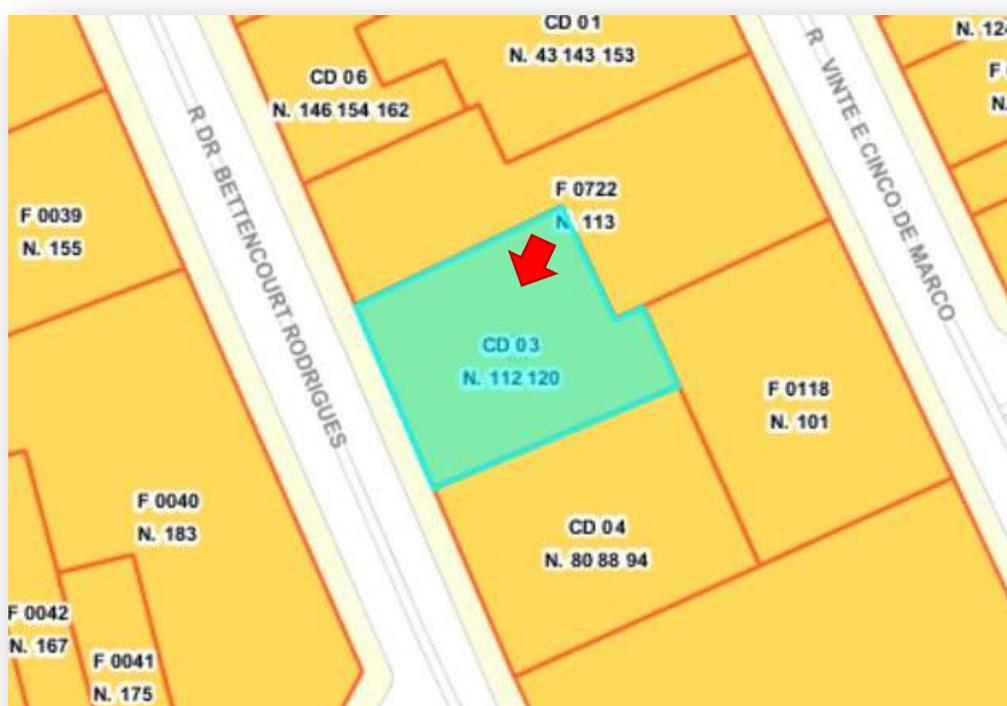
FIG. 07 – CROQUI DO TERRENO

O terreno do condomínio é de meio de quadra, seco e com topografia plana. O formato do terreno é regular e pode ser visualizado na figura abaixo.

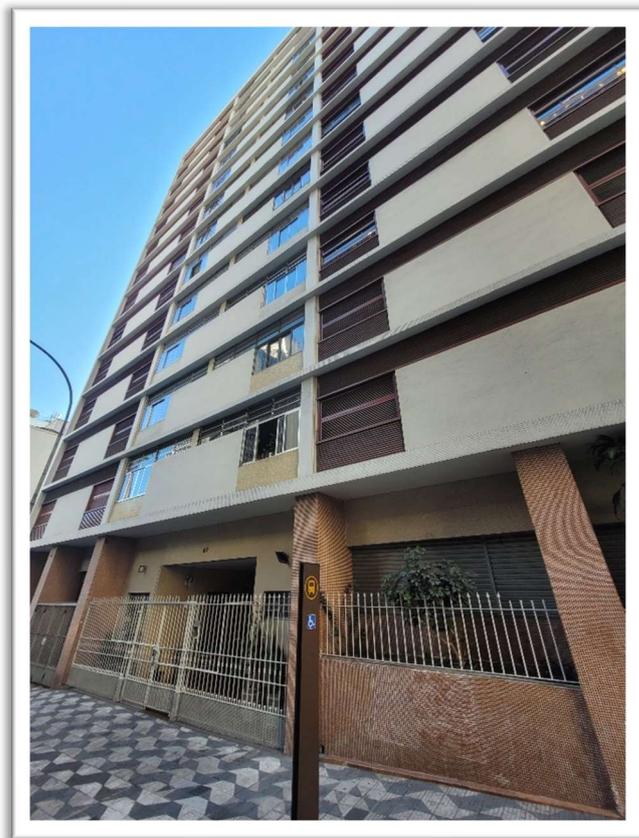
Sobre o terreno acima descrito, encontra-se construído o Condomínio residencial Edifício Santa Martha. O condomínio tem uma torre única com 16 pavimentos (+térreo) e 4 aptos por andar. A construção da edificação tem cerca de 45 anos e tem fachada com concepção arquitetônica funcional.

FOTO 01 – FACHADA DO PRÉDIO DO IMÓVEL AVALIANDO

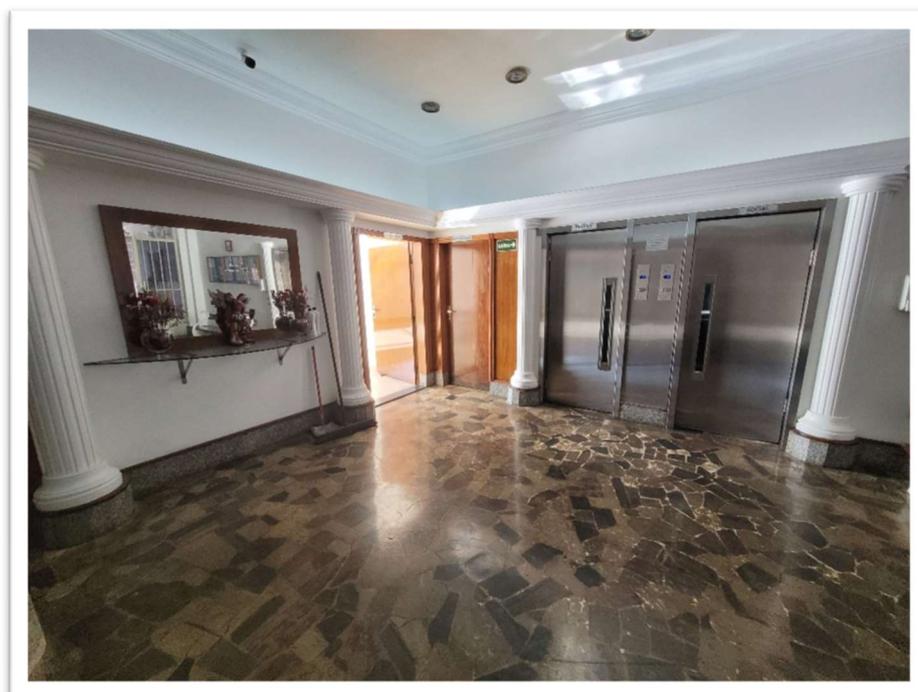
O condomínio dispõe de hall social e academia (antigo salão de festas).

FOTO 02 – HALL SOCIAL CONDOMÍNIO

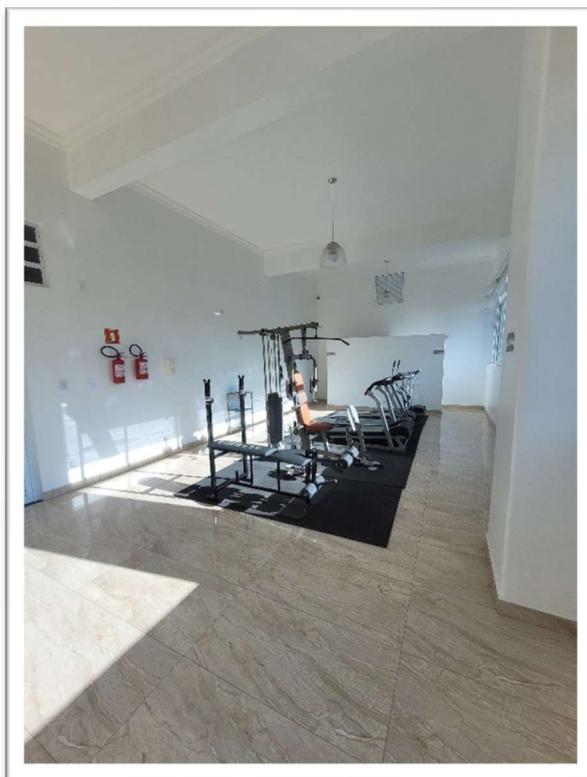
FOTO 03 – ACADEMIA CONDOMÍNIO

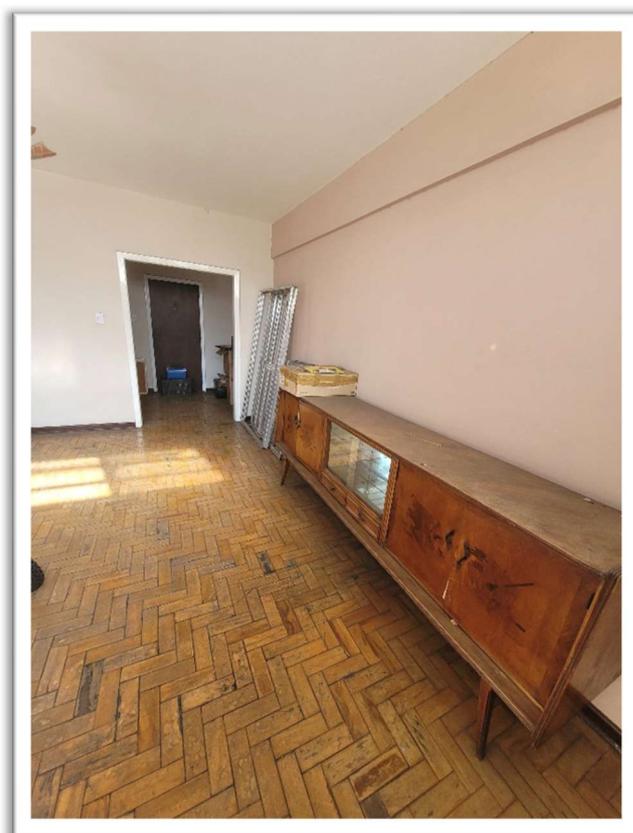
As fotos abaixo demonstram uma unidade similar à unidade avalianda. O padrão da unidade em avaliação foi definido com base nas informações obtidas junto ao zelador e moradores antigos e o seu estado de conservação, considerando que a unidade se encontra fechada e desocupada por mais de 5 anos, foi definido conforme classificação da norma IBAPE, caracterizada como “F - Necessitando de reparos simples a importantes”.

FOTO 04 – SALA – IMÓVEL PARADIGMA

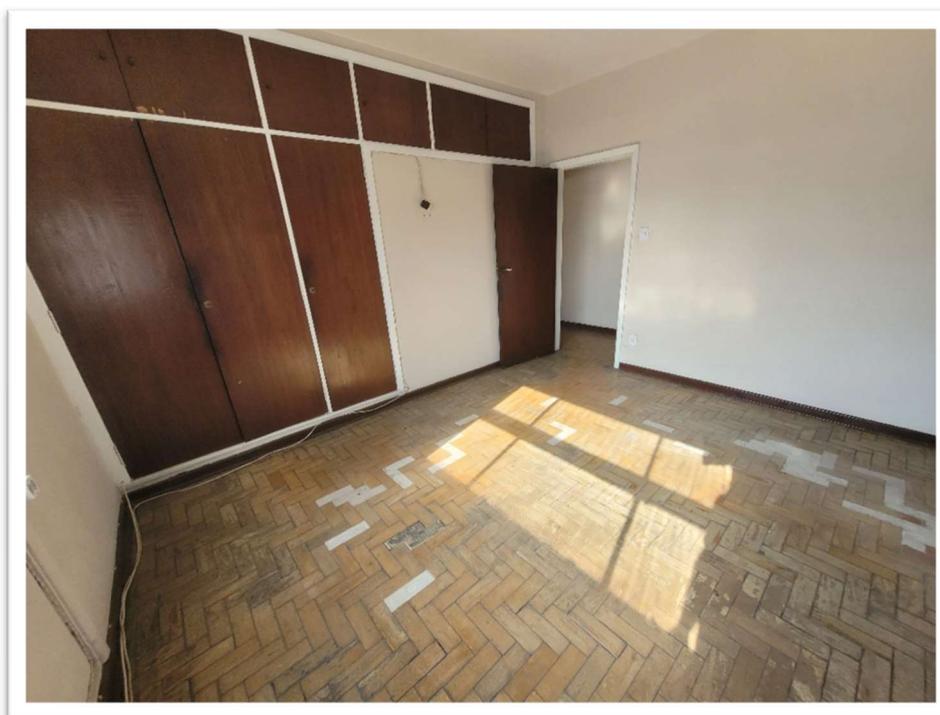
FOTO 05 – DORMITÓRIO – IMÓVEL PARADIGMA

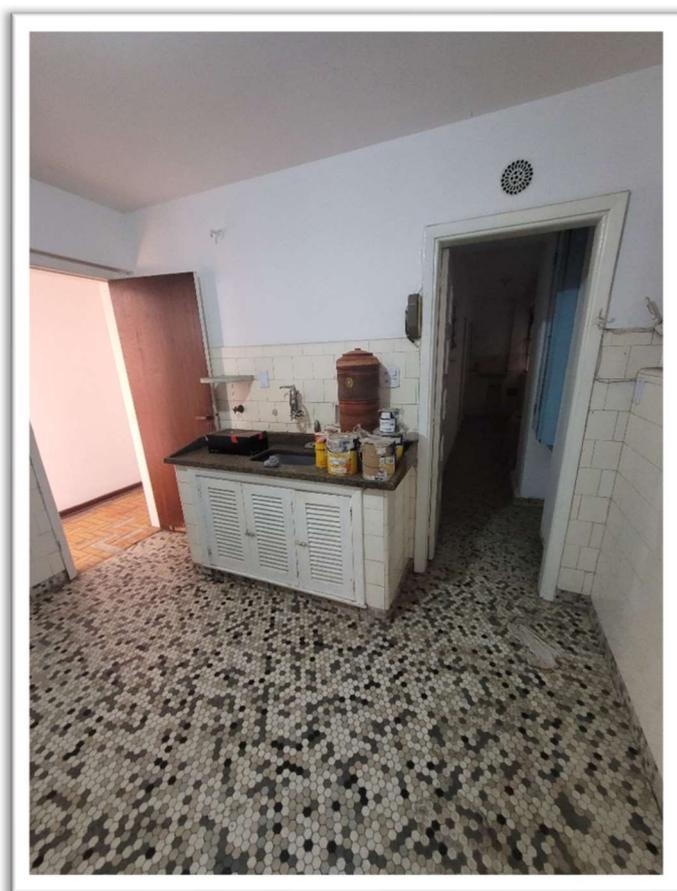
FOTO 06 – COZINHA – IMÓVEL PARADIGMA

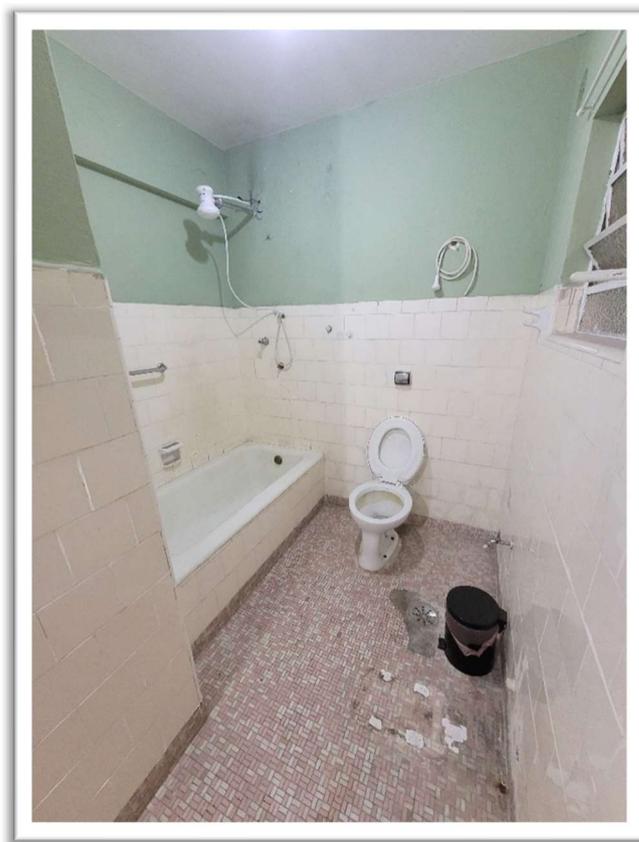
FOTO 07 – BANHEIRO – IMÓVEL PARADIGMA

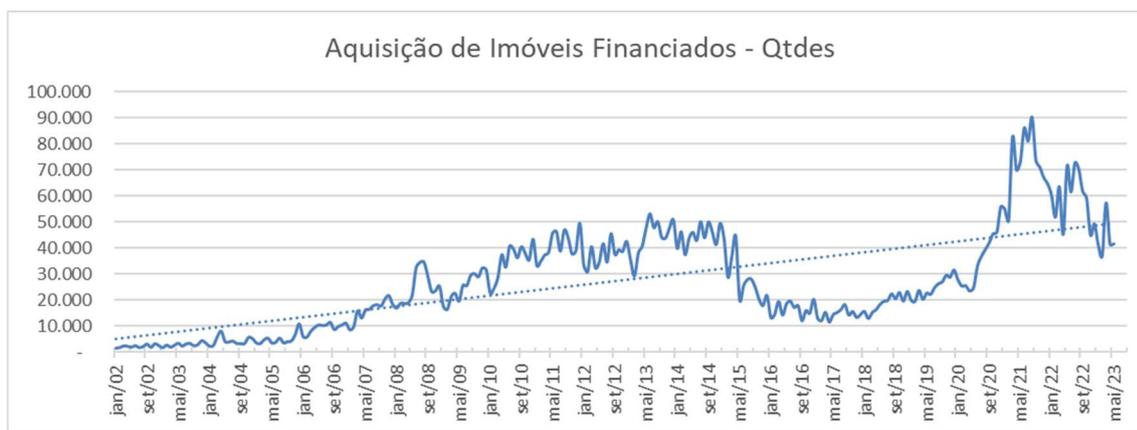
GRÁFICO 01 – INDICADOR DO MERCADO IMOBILIÁRIO

Com base nas compilações de dados fornecidos pela ABECIP e pelo BACEN é possível identificar a curva de quantidade de imóveis financiados ao longo do tempo o que pode indicar a situação de liquidez do mercado imobiliário.

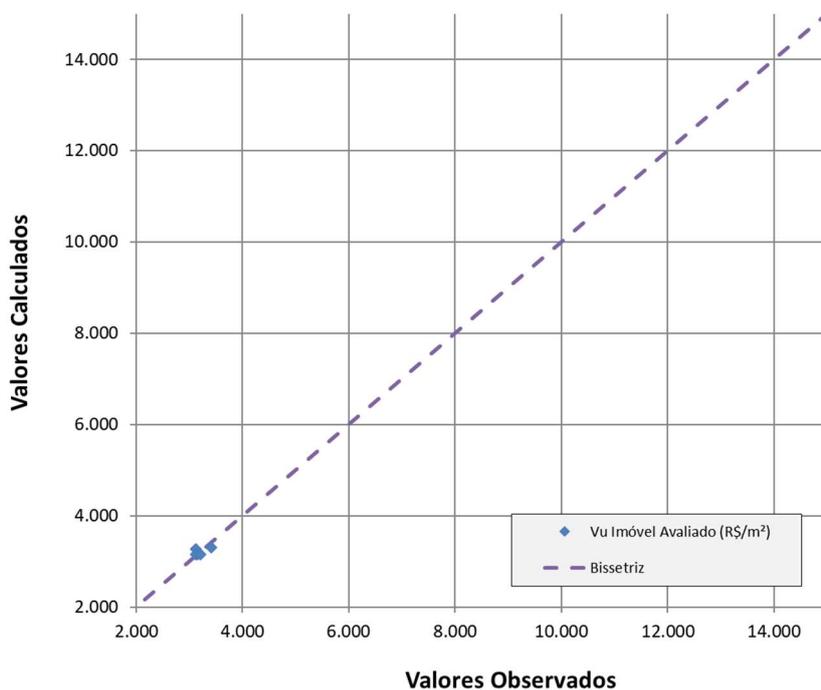
Gráfico 02 – Poder de Predição do Modelo

Conforme NBR 14.653-2:2011, quando AP < 30%, então a amostra comparativa conduz ao grau de precisão III. No caso da amostra considerada se chega a um resultado de **AP < 30%**, **confirmando o Grau de precisão III alcançado.**
