**Ex<sup>ma</sup>. Sra. Dra. JUÍZA DE DIREITO DA 4ª VARA CÍVEL DO FORO REGIONAL II –  
SANTO AMARO - SP**

**Processo nº.** 1066316-69.2023.8.26.0002

**Requerente:** Condomínio Ponte Baixa B

**AVALIAÇÃO**

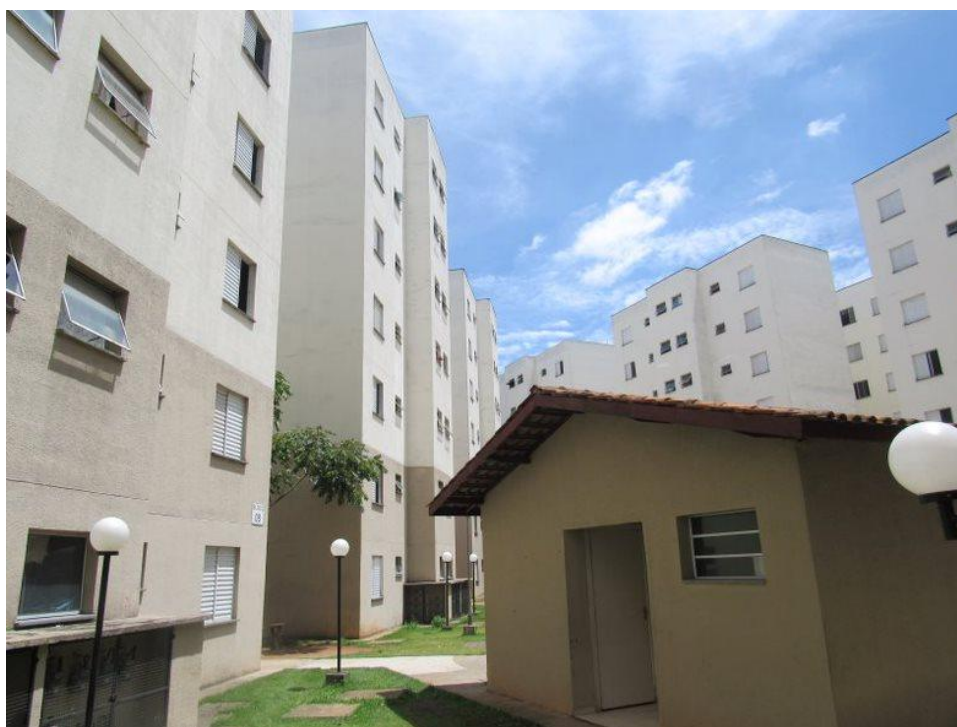
Foto 1 – Fachada do Edifício

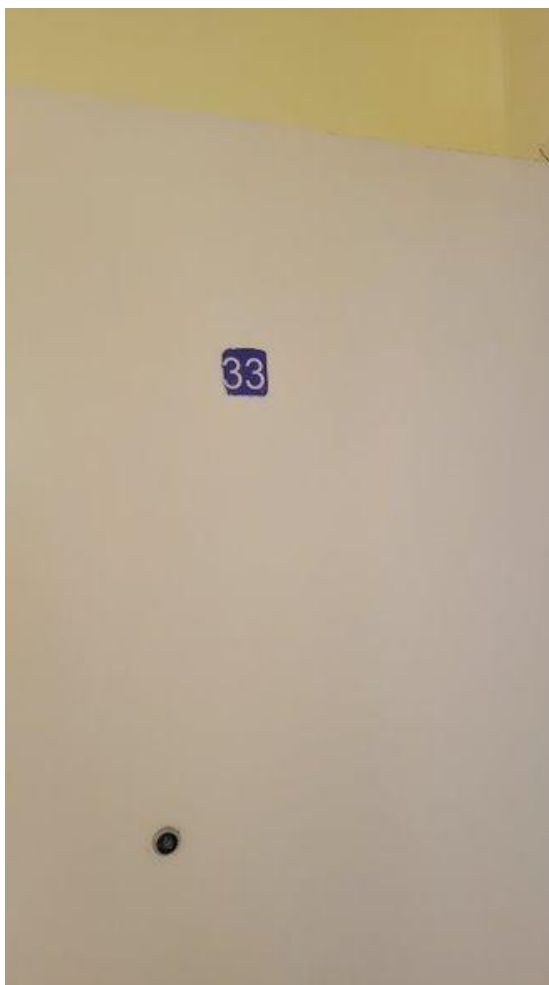
Foto 3

Seguem abaixo algumas fotos do apartamento nº33, reformado e vago, que tem a mesma tipologia do apartamento avaliando e que foi tomado por base apenas para referência de suas características e acomodações:
