**PROCESSO:** 1020814-29.2022.8.26.0007  
**AÇÃO:** Procedimento Comum Cível – DIREITO  
PROCESSUAL CIVIL E DO TRABALHO  
**REQUERENTE:** João Rodrigues da Costa  
**REQUERIDO:** Sebastiana Rodrigues da Costa

## **LAUDO TÉCNICO**

## **AVALIAÇÃO**

- 1.1. O objetivo do presente trabalho é a determinação do valor de mercado do imóvel localizado na Rua Arreio de Prata, nº 01, quadra M, casa 02, Itaquera – São Paulo/SP.

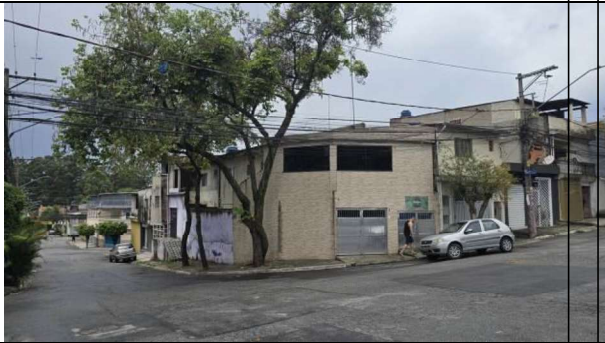
| Vista da fachada do imóvel | Vista da fachada da loja anexa ao imóvel |
