LAUDO DE Nº 01.03.06.012024.003483

LAUDO DE EXAME PERICIAL DE IDENTIFICAÇÃO VEICULAR

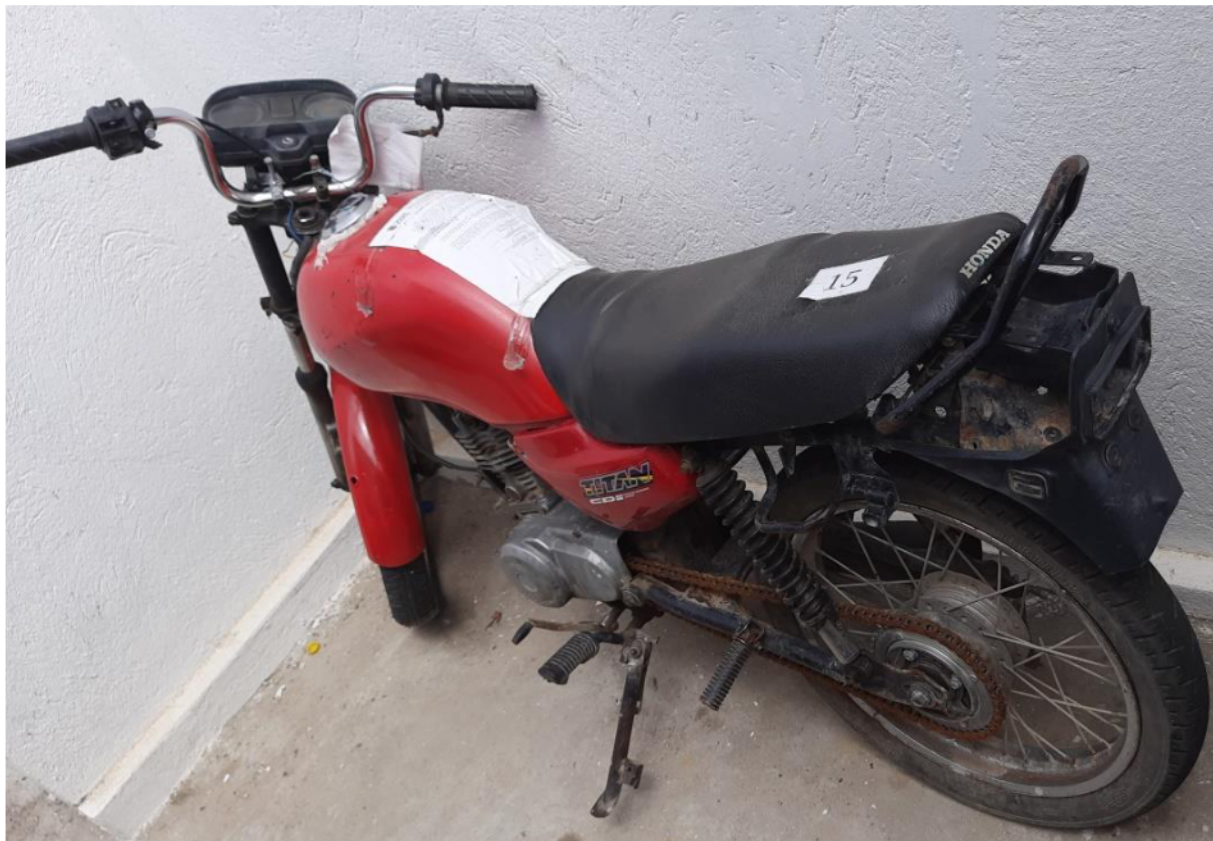
Tratava-se de uma motocicleta da marca/modelo HONDA/CG 125 TITAN, cor vermelha, que não ostentava a placa de identificação.

Fotografia ilustrativa 01 – Mostra uma visão geral do veículo.

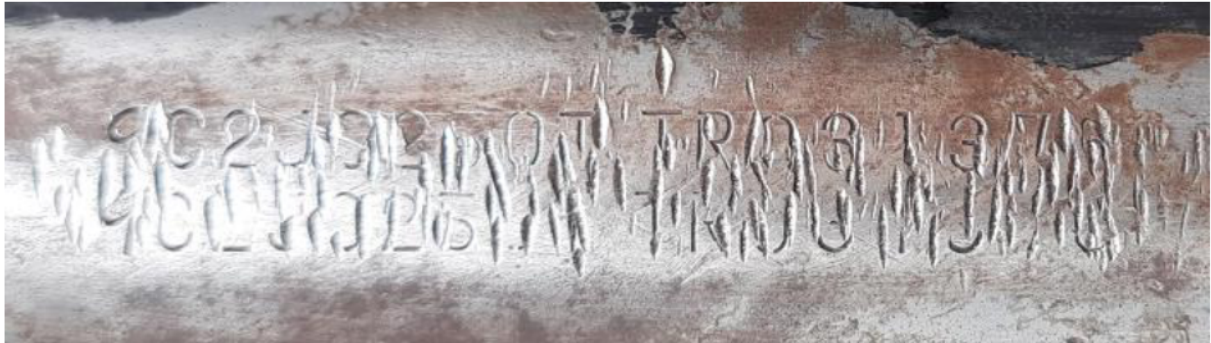
Após remoção da pintura no local específico e adjacências da gravação do NIV (Número de Identificação Veicular), foi observado e constatado pela equipe pericial amolgaduras sobre a peça metálica suporte do NIV, mais precisamente sobre os caracteres da sequência alfanumérica, danificando-os permanentemente. Isto posto, foi utilizado reativo químico específico sobre a superfície de gravação do NIV na tentativa da identificação da sequência de caracteres, no entanto, devido aos danos no local, não foi possível e identificar com clareza o último caractere da sequência (9C2JC250TTR03137_).

Fotografia ilustrativa 02 – Mostra detalhes da peça suporte da gravação do NIV que foi danificado por amolgaduras.

Conforme relatado no item II-B, não foi possível identificar o NIV (Número de Identificação Veicular) tampouco a codificação identificadora do motor devido aos danos perpetrados sobre seus caracteres formadores originais, ficando impossibilitada a identificação/individualização do veículo periciado.

Em razão do todo apresentado e mediante os elementos materiais encontrados, conclui o perito que o veículo supracitado (motocicleta da marca/modelo HONDA/CG125 TITAN, de cor vermelha, que não portava placa de identificação), **apresentava adulteração** no NIV (Número de Identificação Veicular) e na codificação identificadora do motor, por meio da ação de objeto contundente, provocando amolgaduras e danificando permanentemente as sequências identificadoras, conforme relatado detalhadamente no item II – B deste laudo.

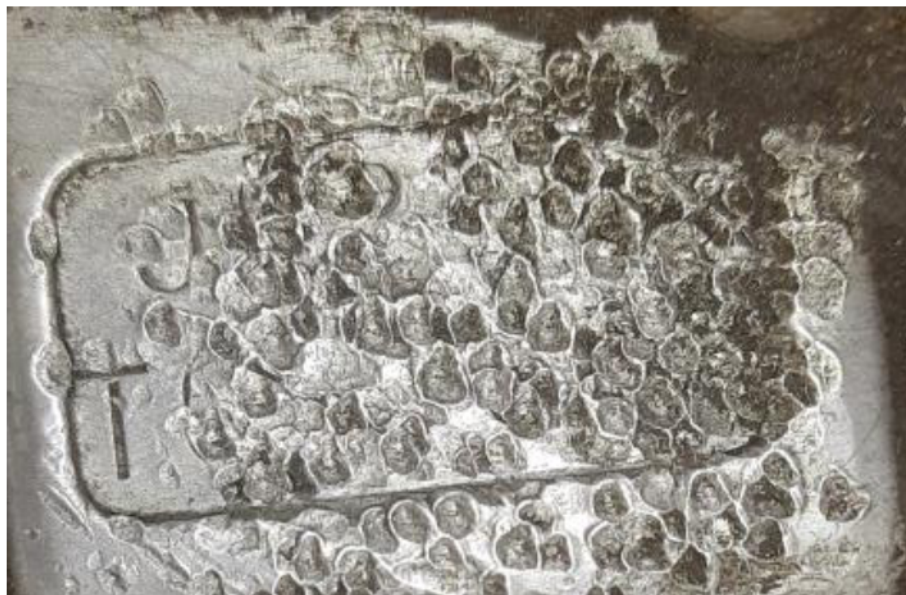
Quanto à codificação identificadora do motor presente no veículo, da mesma forma que o NIV, se apresentava com seus caracteres danificados por amolgaduras. Após tratamento mecânico/químico no local da gravação, foi possível visualizar/identificar apenas dois, dos treze caracteres da sequência original, ou seja, “J_____T_____”.

Fotografia ilustrativa 03 – Mostra detalhes da peça suporte e da codificação identificadora do motor.
