Processo Nº 10002435-85.2019.8.26.0123

Parecer Técnico de Avaliação Mercadológica.

IMÓVEL DENOMINADO: Sítio Marcolino VIII, situado no Bairro Itanguá, perímetro rural do Município de Capão Bonito – SP;

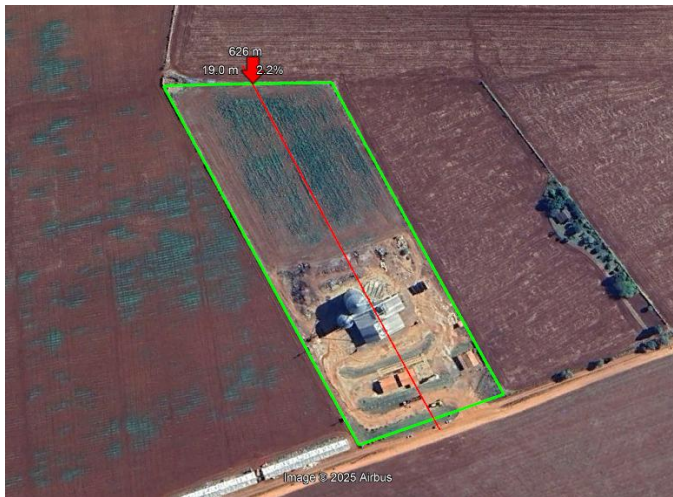
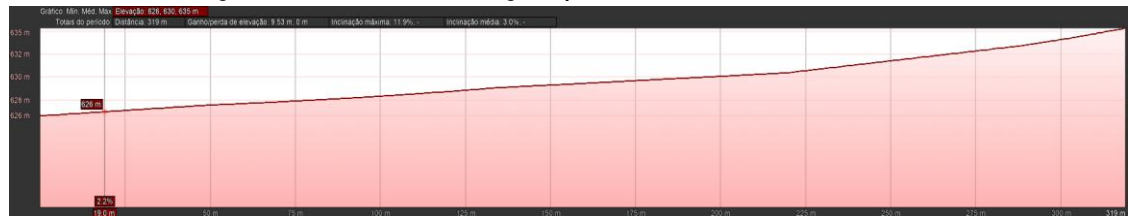
Perfil Topográfico 01.

SOLO/TOPOGRAFIA: De solo superficial seco, não possui erosões ou afloramentos rochosos, terra vermelha própria para cultura, de topografia plana com leve inclinação para os fundos em relação a sua entrada, topografia lateral plana e mecanizável em sua totalidade.

Perfil de Elevação com leve inclinação para os fundos.

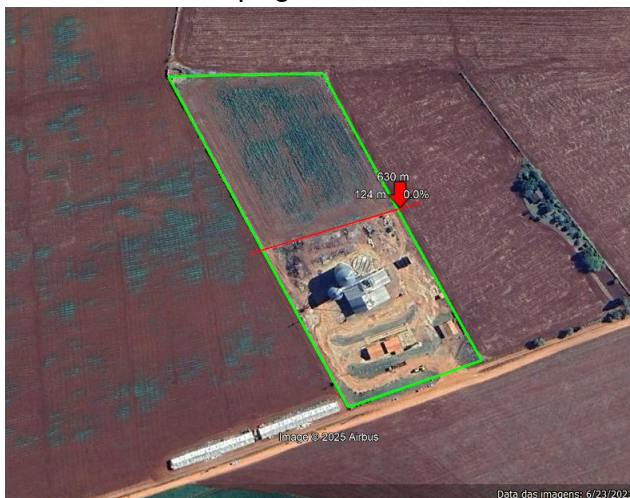
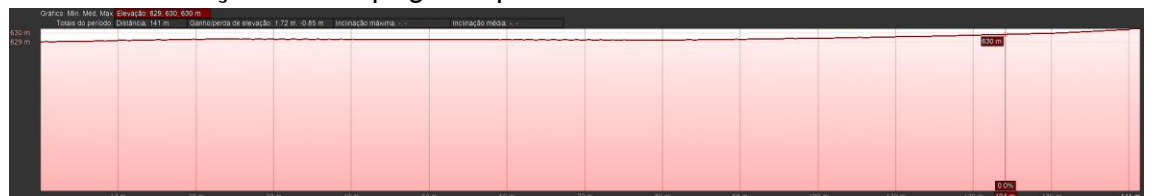
Perfil Topográfico 02.

Perfil de Elevação com topografia plana.

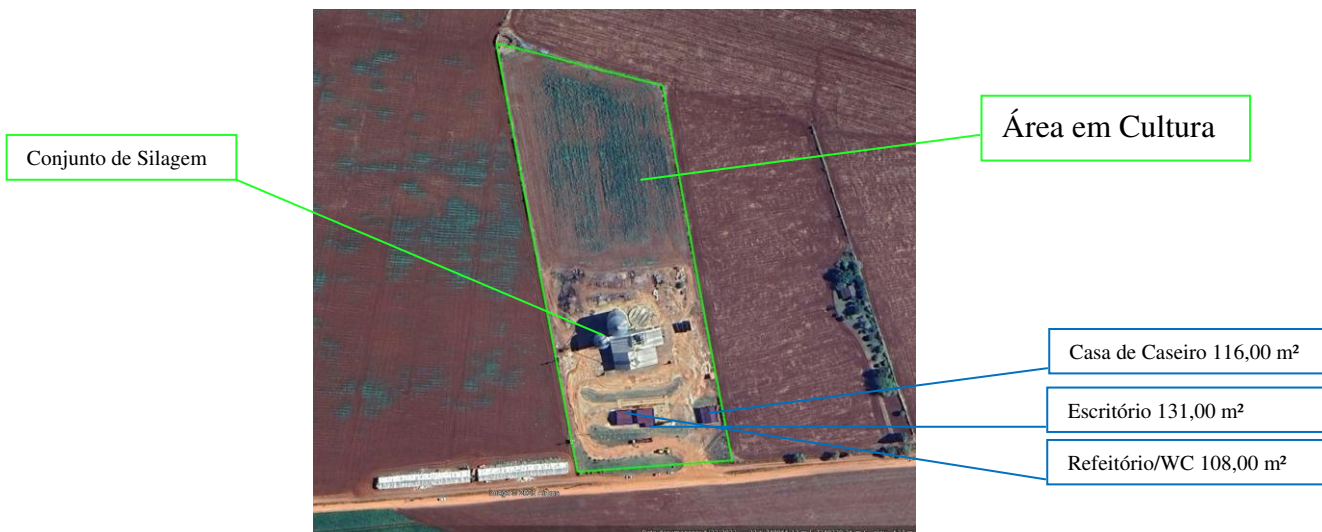
FORMAÇÃO DA TERRA: Formado em área de Cultura com aproximadamente 1,7 hectares, e Benfeitorias existentes.

Croqui de situação atual (fonte Software GoogleEart®).

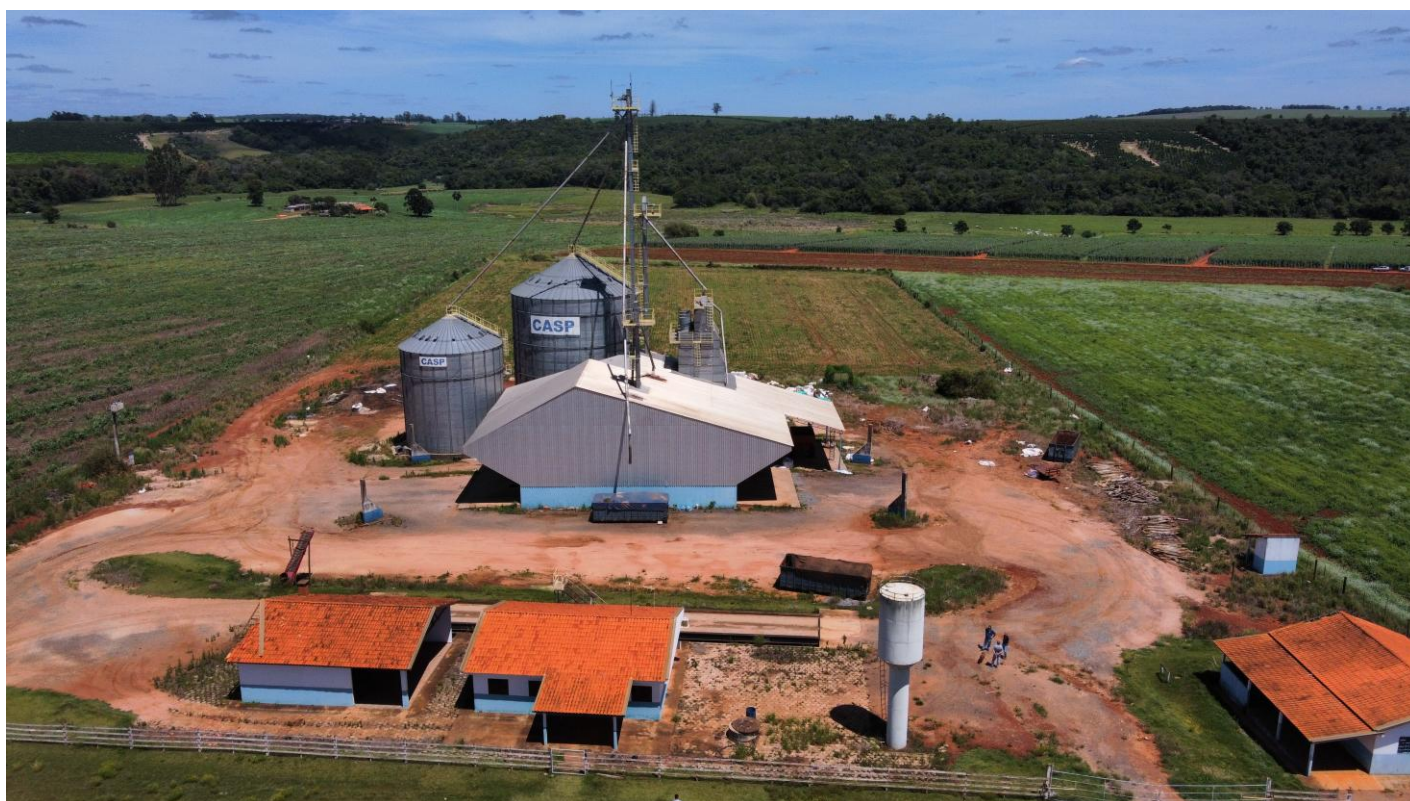
Vista Panorâmica da área total e benfeitorias.

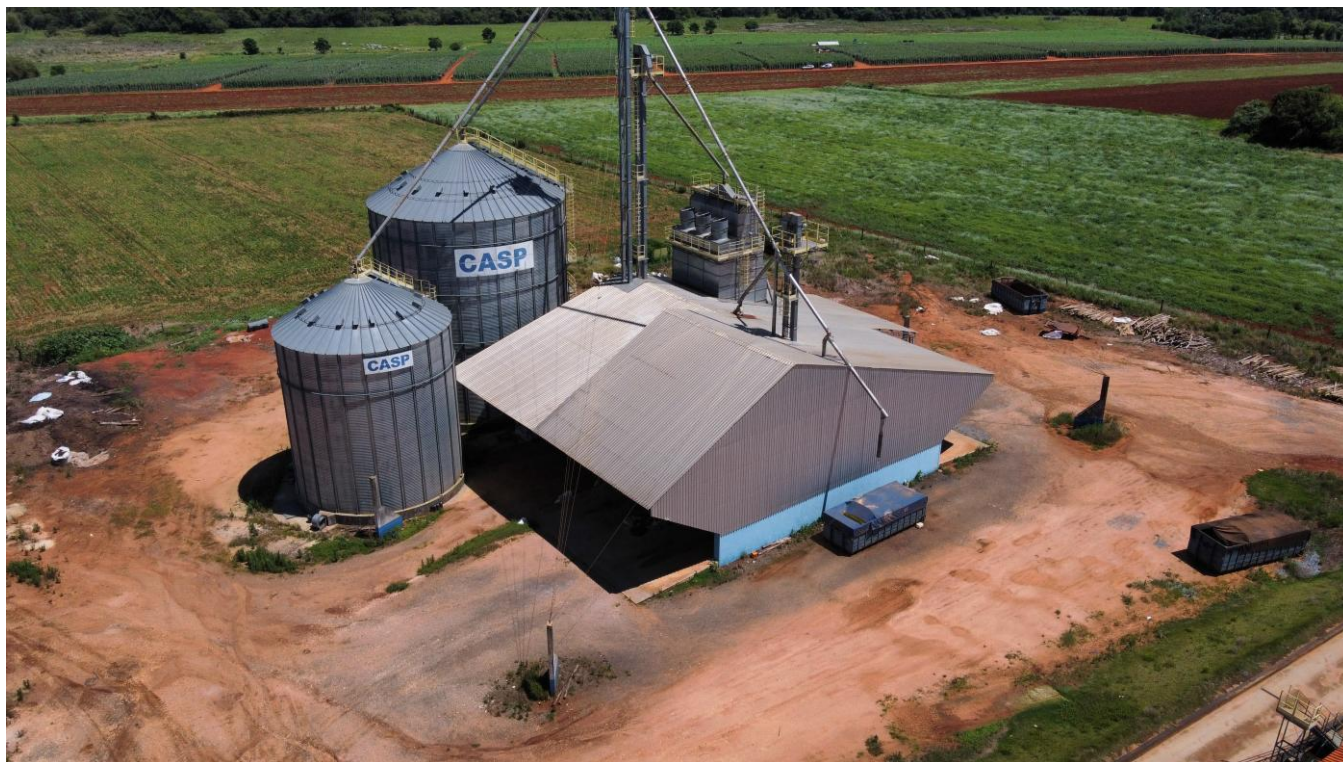
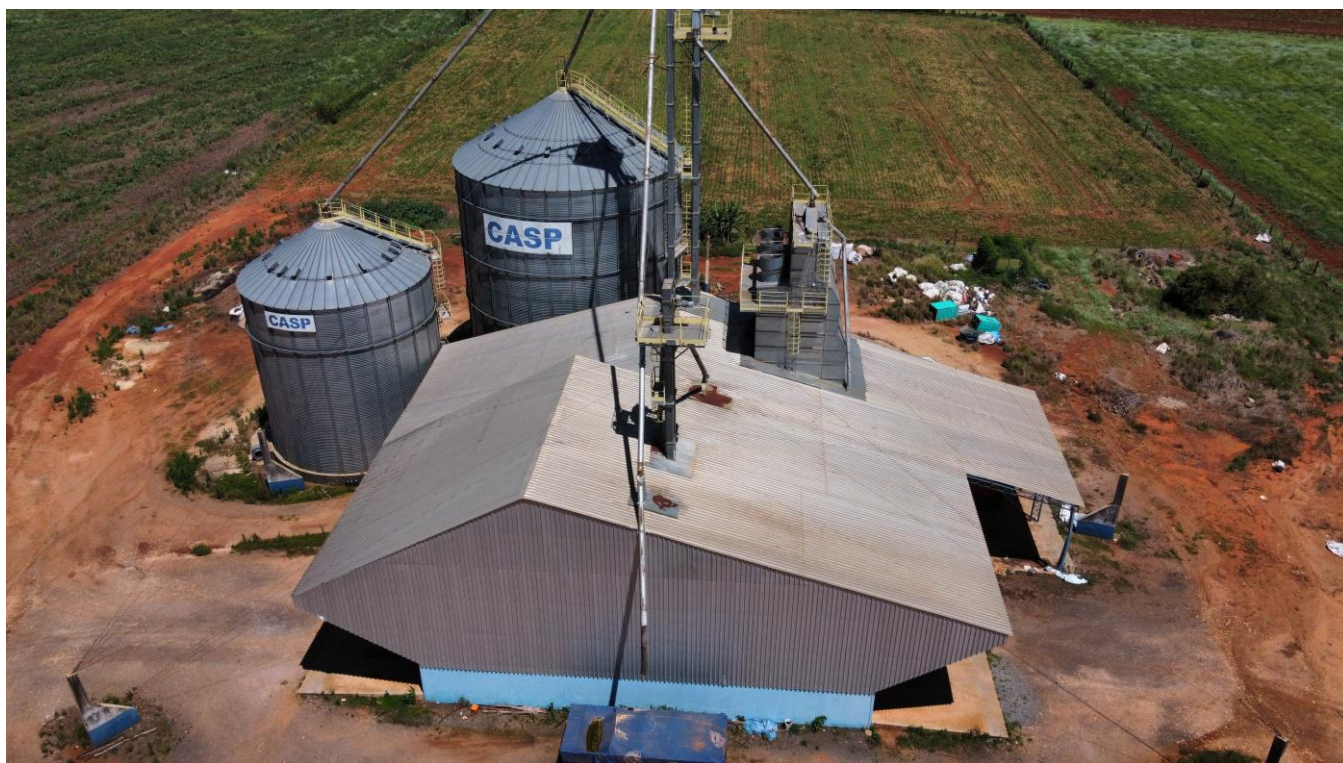
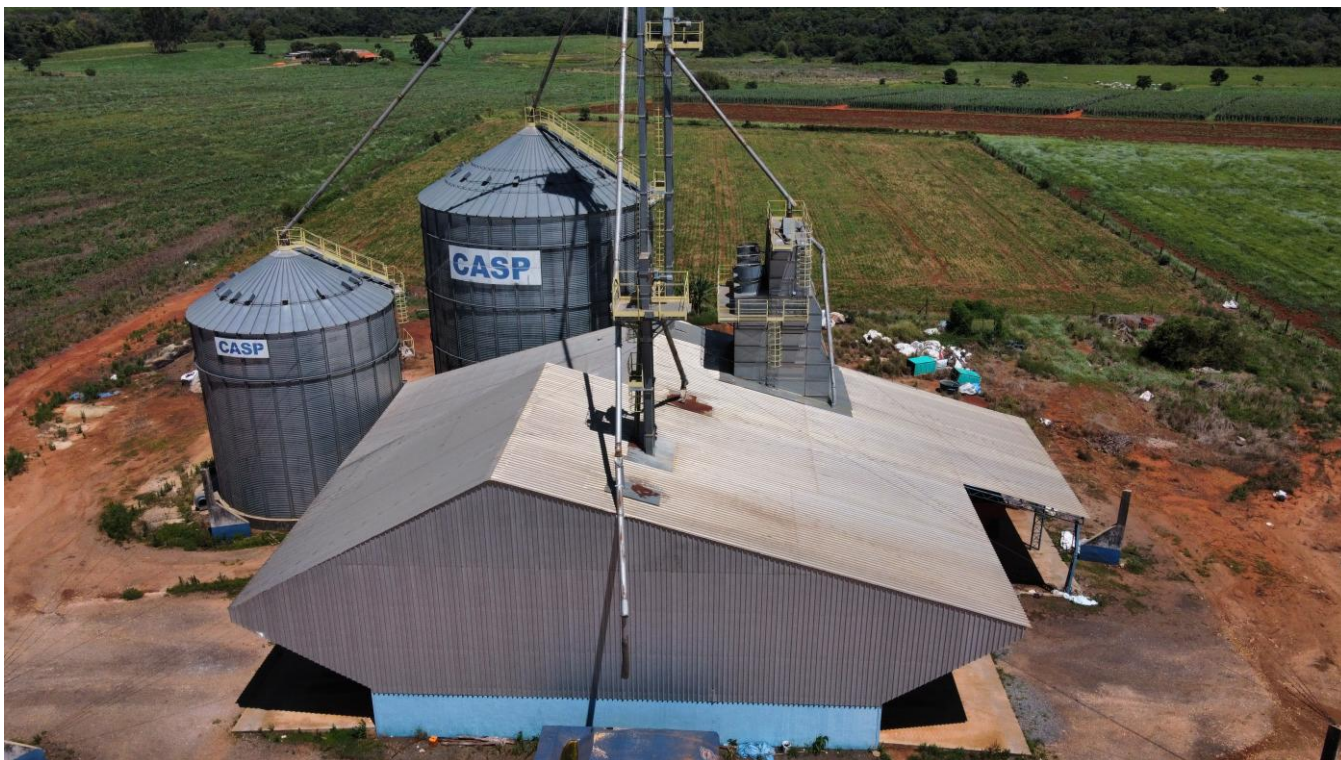
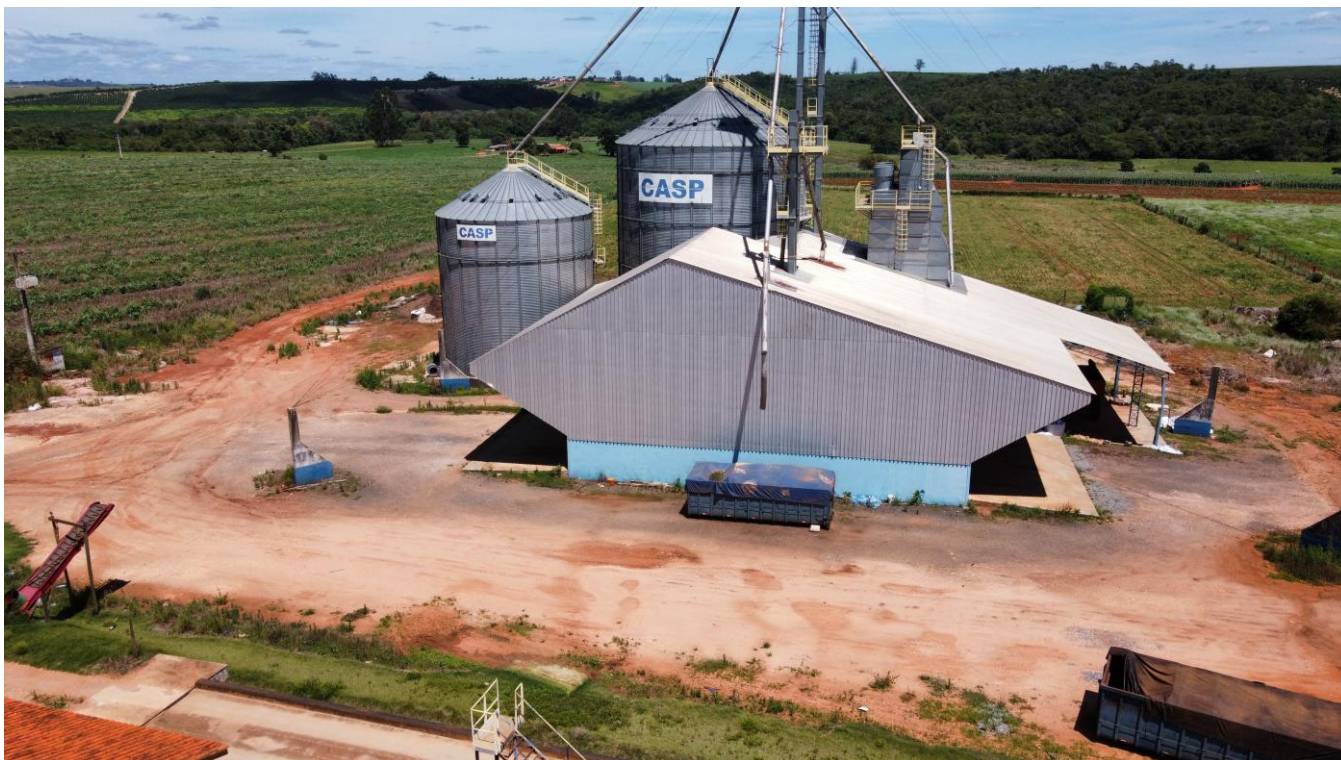
Áreas de Armazenamento

Unidade de Armazenamento de Silagem, composta por estruturas civis e instalações industriais, conjunto de silagem, elevador de canecas, máquina de pré-limpeza, secador de cavaletes, rosca transportadora, silo metálico canal, correia transportadora, moega, secador, silo expedição, com capacidade nominal de 38.191 sacas sendo aproximadamente 2.351 Toneladas de armazenamento, mais infraestrutura completa de incorporação civil, instalações elétricas, áreas com coberturas de padrão industrial totalizando aproximadamente 870,00 m².

O estado de conservação das Benfeitorias é REGULAR (Necessidade Reparos Importantes e de Reformas), tendo em vista depreciações por vida útil e falta de manutenção, fator devidamente enquadrado na Tabela de Depreciação de ROSS – HEIDECHE *em anexo*.

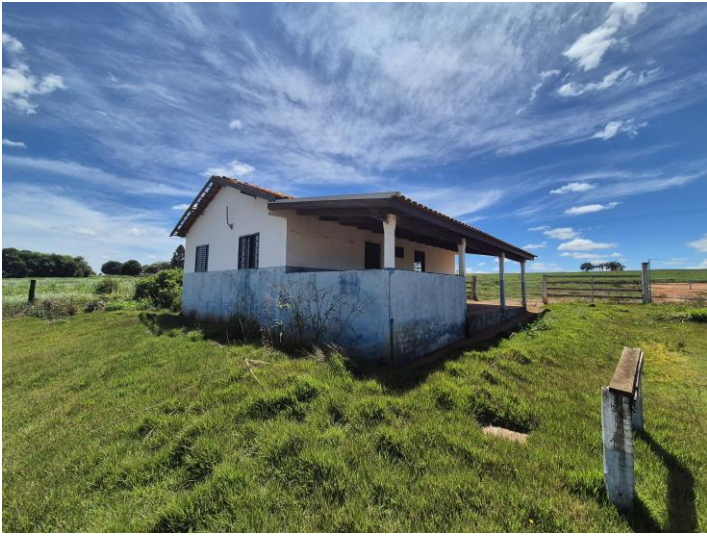
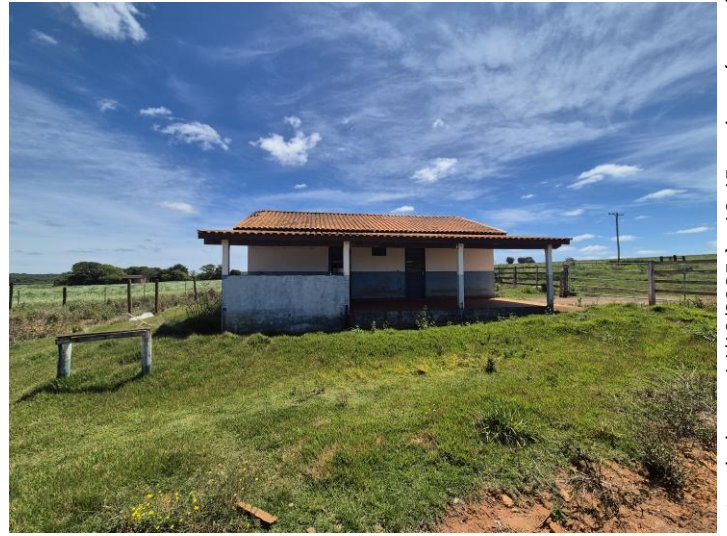
Casa de Caseiro

Edificações e instalações de Escritório, Casa de Caseiro, Área de Refeitório e Banheiros com uma área total de 355,00 metros quadrados de Padrão Residencial Normal (R1-N).

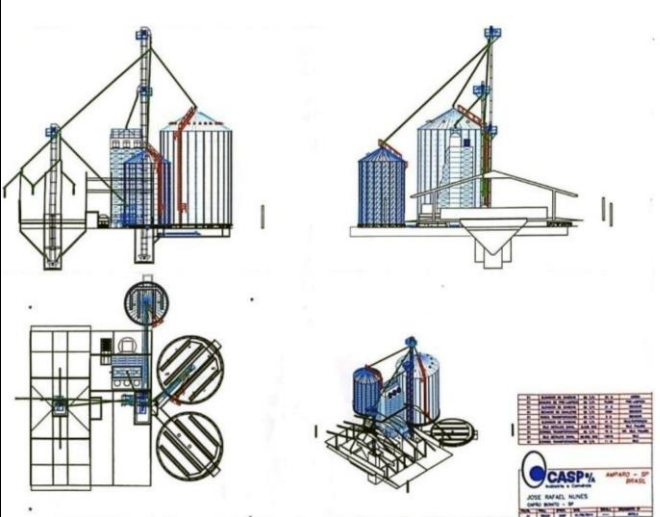
Tendo como base as informações da quantidade de armazenamento da Unidade Armazenadora de Grãos (UAG) Completa **Capacidade Nominal: 38.191 sacas (60 kg) → 2.291 Toneladas**, bem como instalações, infraestrutura, incorporação civil de padrão Industrial e elétrica, conforme consta nos Autos:
