**LEVANTAMENTO PLANIMÉTRICO**  
**ASSUNTO: REINTEGRAÇÃO / MANUTENÇÃO DE POSSE**

**PROCESSO Nº 0012129-38.2009.8.26.0126**

**Comarca: FORO DE CARAGUATATUBA**

**Novembro/2021**

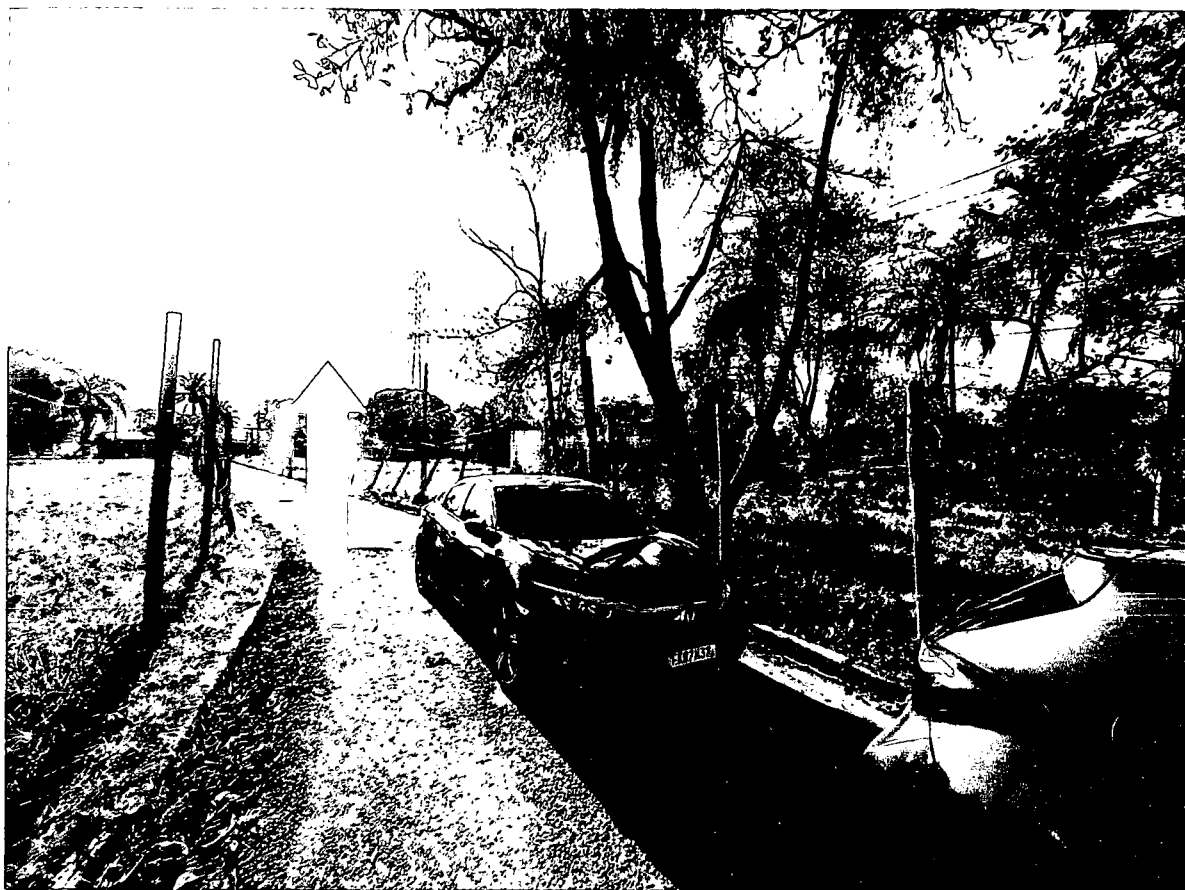
Linha de transmissão que secciona a gleba

Constata-se que a gleba possui 2 restrições de uso em virtude da implantação de uma linha de transmissão de média tensão que secciona a área, e de ser lindeira a leito fluvial com largura média de 25,00m.

A L.T. possui uma faixa serviente com 40,00m de largura, sendo que devido a tal fato, o coeficiente de depreciação é no importe de 0,75.
