Processo: 1011826-90.2016.8.26.0019

### **Laudo de Engenharia de Avaliação**

1.3- Este laudo refere-se única e exclusivamente para avaliação do imóvel situado na Rua Japão, 590 – Morada do Sol – Quadra 01 – Lote 20 A – Americana / SP.

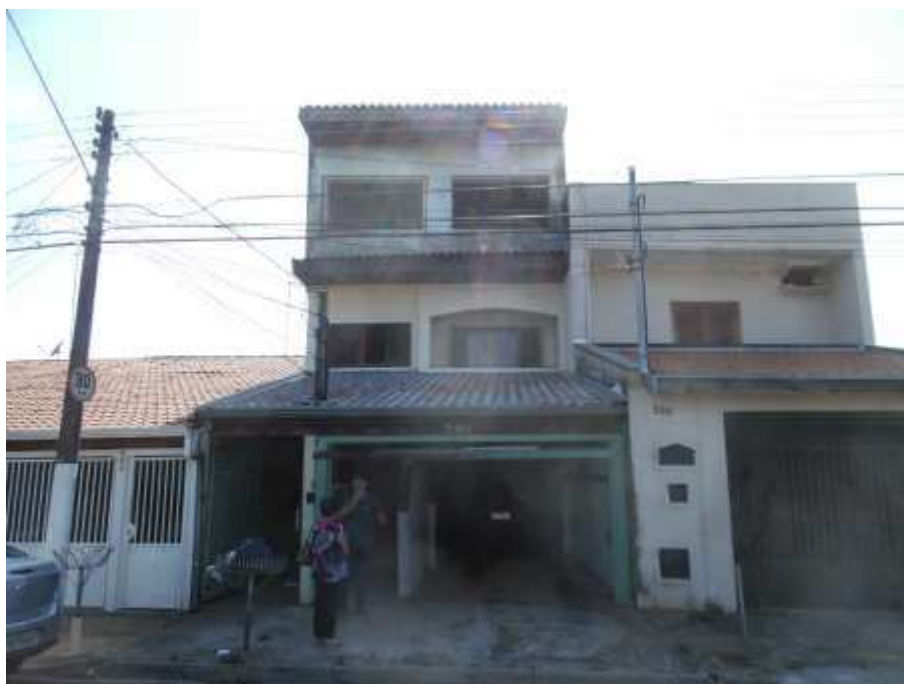
**Fachada da edificação. Subsolo, Térreo, Pavimento Superior e um quarto pavimento construído irregularmente.**

- 1 - O quinhão referente à demolição do pavimento irregular,
- 2 – A execução de novo telhado sobre o local da demolição,
- 3 – Verba para pagamento de despesas para o habite-se e averbação da construção na matrícula, juntamente com o projeto de demolição.

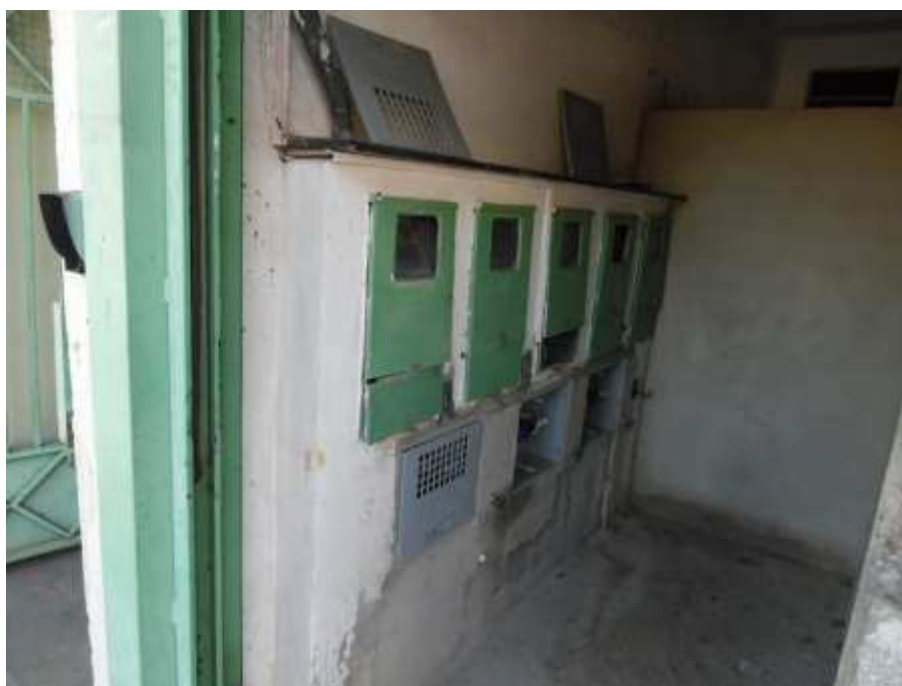
**Diversos medidores de água e energia elétrica, configurando situação irregular perante a PMA.**

| SERVIÇOS | QUANTIDADE | UNIDADE | UNITÁRIO | VALOR | REFERÊNCIA |
|---|---|---|---|---|---|
| ADEQUAÇÃO DOS MEDIDORES DE ENERGIA E ÁGUA | 1,00 | VB | | R\$ 2.000,00 | VB |

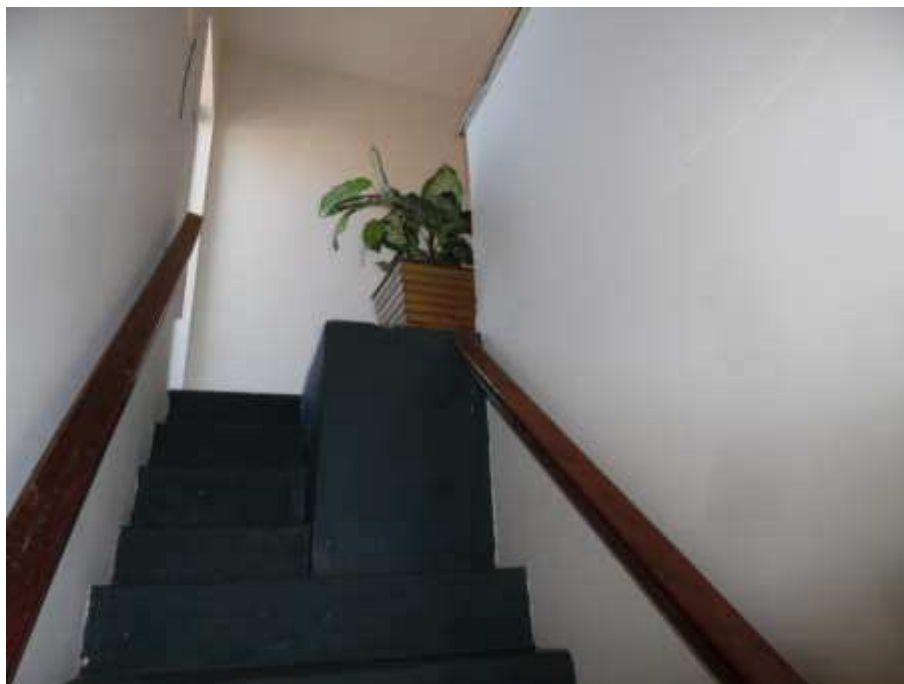
**Acesso ao pavimento superior feito pelo salão comercial que é usado como garagem.**

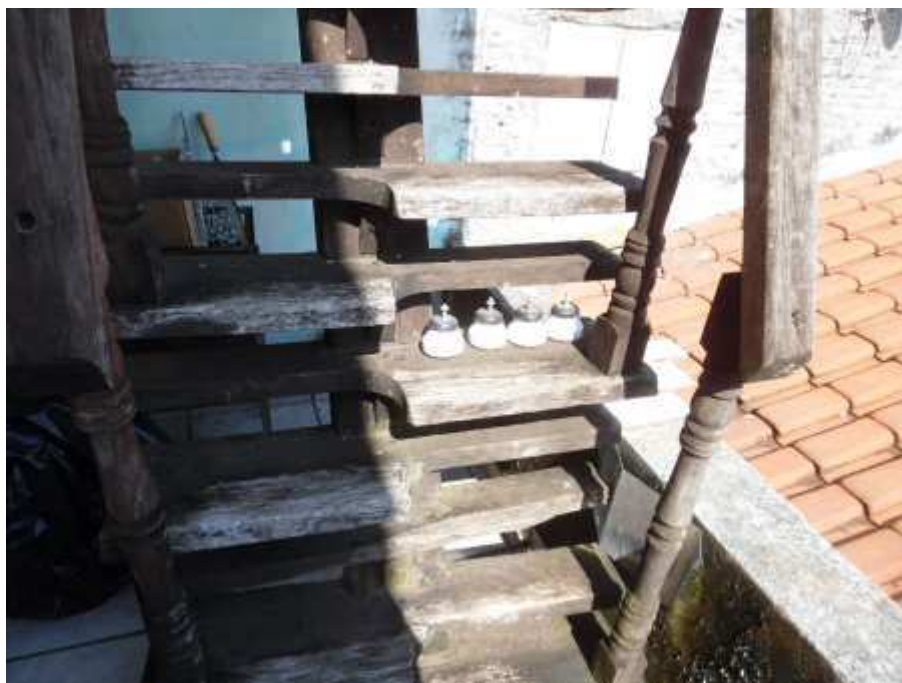
**Escada Santos Dumont para o quanto pavimento da edificação (irregular). O pavimento não foi acessado por falta de segurança.**

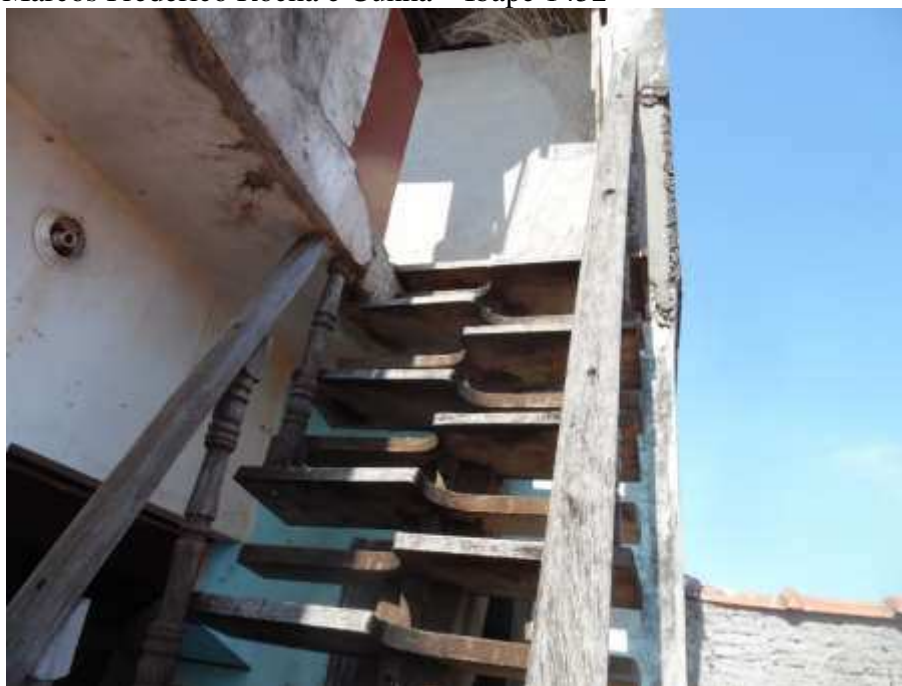
**Estado de conservação da escada. Ruim.**

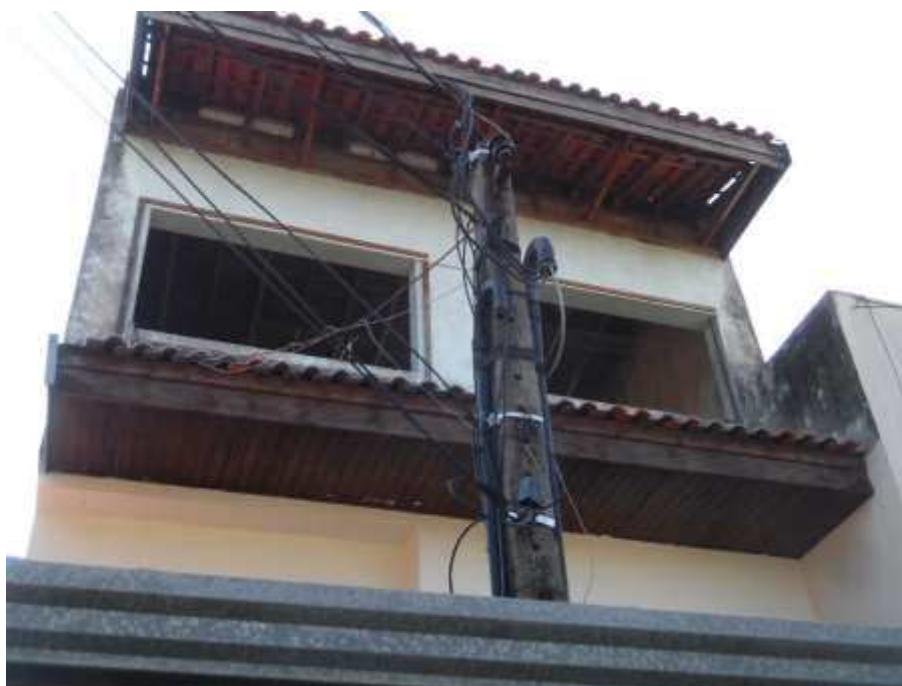
**Vista do quarto pavimento da edificação – Irregular.**

Quanto à regularização do último pavimento, seria possível apenas se o pavimento inferior fosse caracterizado como subsolo (art. 5º, LXVIII, Lei Municipal 5998/16), e desde que o recuo lateral tenha 2,00 m (at. 41, I e II e parágrafo 1º, Decreto Estadual 12342/78). Caso essas duas condições não sejam atendidas, não será possível a regularização da construção excedente, devendo tal construção ser demolida.

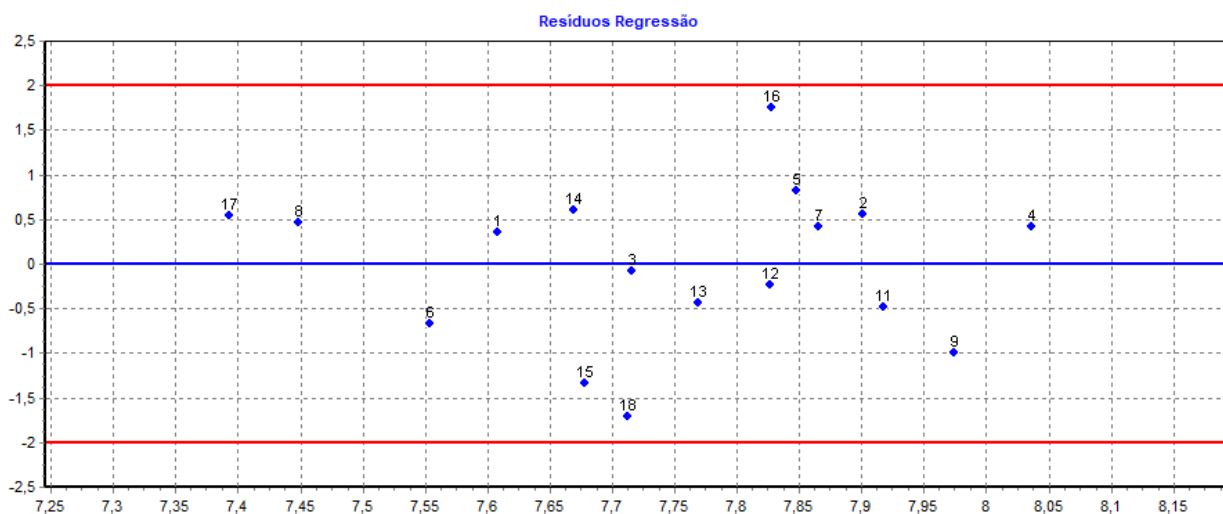
Após a retirada do dado nº 10, não foi detectada a presença de "outliers" no modelo, que apresentou homocedasticidade, distribuição de resíduos. (dispersão aleatória dos resíduos de regressão, ou variância constante dos resíduos):
