PROCESSO: 1005308-46.2016.8.26.0161

**LAUDO TÉCNICO
PERICIAL**

É objetivo deste trabalho a avaliação do imóvel objeto da Matrícula nº.11.982, 14º Oficial Registro de Imóveis da Capital de São Paulo, situado à Antônio José Gonçalves, 128 – Cursino, São Paulo.

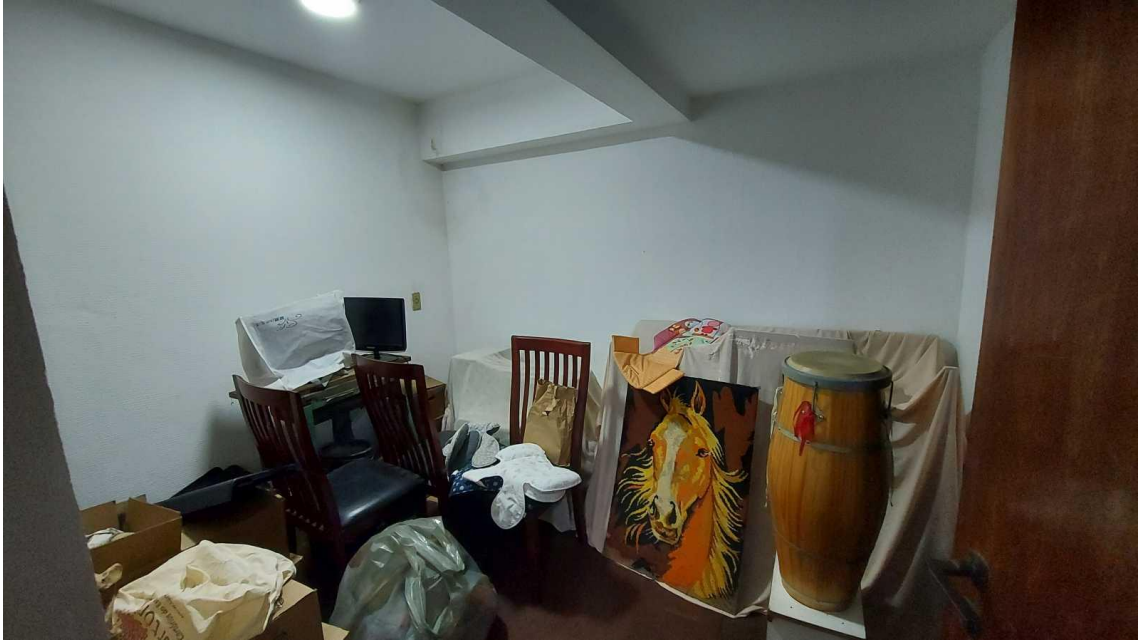
Foto 3: Depósito 1 - Subsolo

- ✓ **DEPÓSITO 1:** Paredes rebocadas com pintura acrílica sobre massa corrida; piso e rodapé cerâmico; teto com pintura látex branca; porta de madeira e janela alta de vidro “maxim-ar” (1 folha) com caixilhos em alumínio;

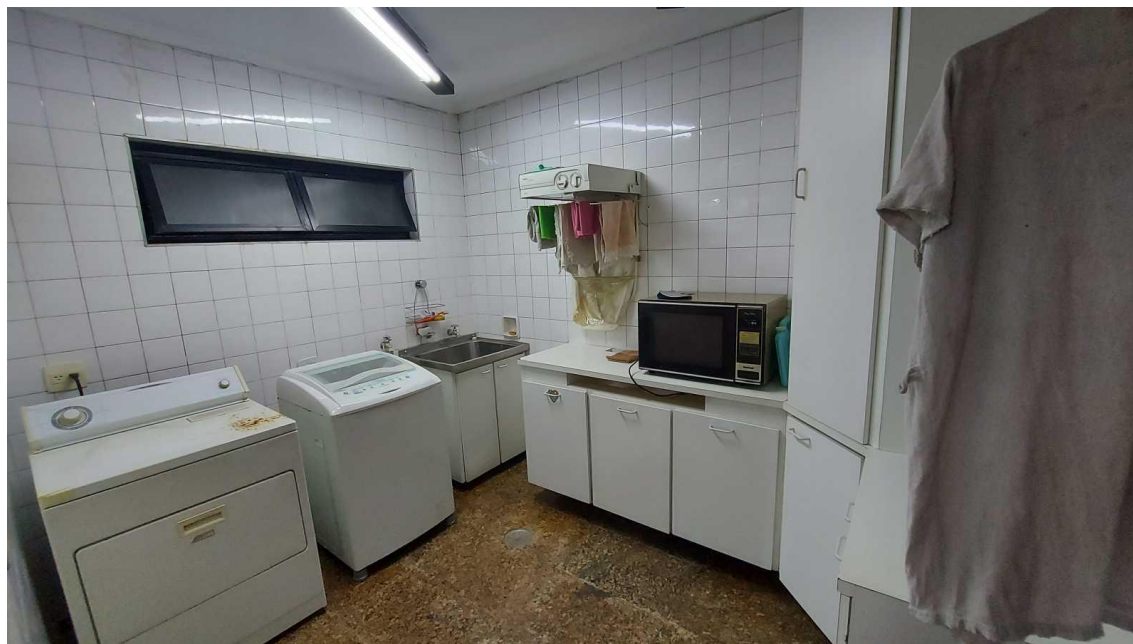
Foto 7: Área de Serviço – Subsolo

- ✓ **ÁREA DE SERVIÇO:** Paredes com revestimento cerâmico; piso e rodapé cerâmico; teto com pintura látex branca e rodapê; janelas de vidro fumê “maxim-ar” (3 folhas) com caixilhos em alumínio e porta de madeira;

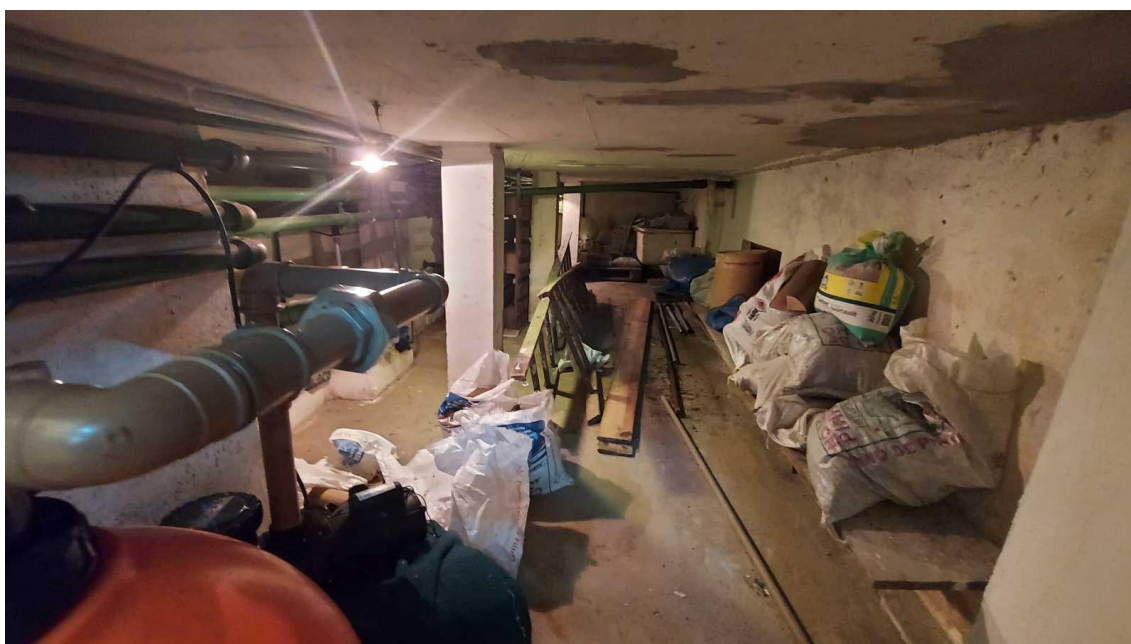
Foto 10: Sala de manutenção da piscina – Subsolo

- ✓ **SALA DE MANUTENÇÃO:** Paredes rebocadas com pintura acrílica sobre massa corrida; piso em concreto; teto com pintura látex branca; porta de alumínio. Essa área abriga a bomba e o filtro da piscina, os demais encanamentos da casa e alguns entulhos;
