LAUDO PERICIAL

AÇÃO EXECUÇÃO FISCAL

PROCESSO Nº 5002917-76.2016.4.04.7119/RS

Vara Federal de Cachoeira do Sul/RS

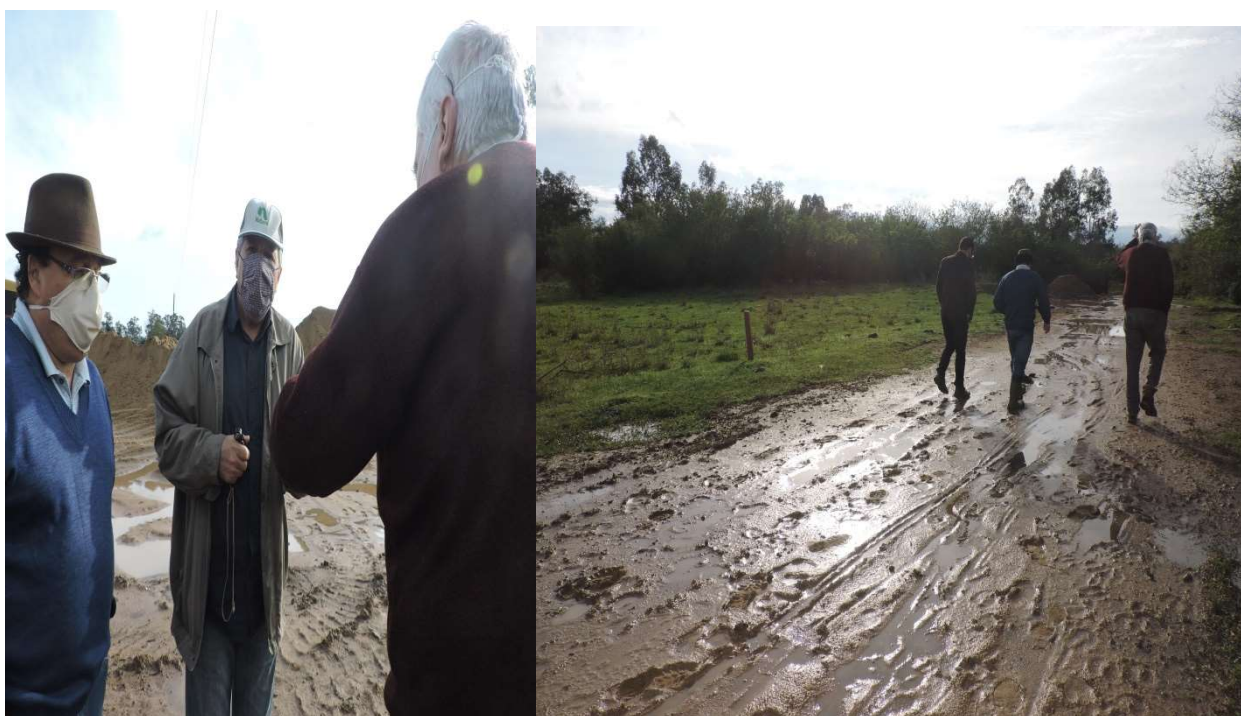
Fotos 01 e 02- Início dos trabalhos de vistoria de campo. Presentes, Perito, Assistência da executada (Valter Herculano) e o proprietário Antônio Kipper, e seu procurador. Inicialmente após as apresentações de praxe, iniciamos a vistoria por uma estrada interna.

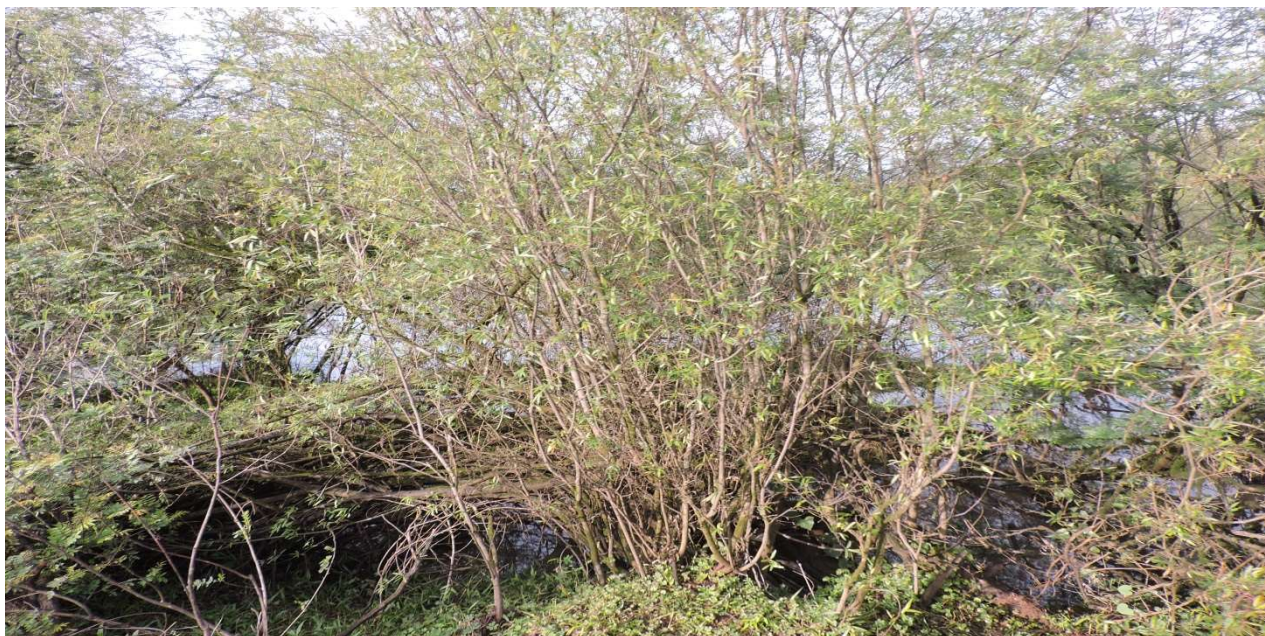
Foto 03- Início dos trabalhos de vistoria de campo. Percebe-se a vegetação rala e espaçada encontrada na área, o que demonstra já ter sido anteriormente utilizada com alguma atividade primária. Em função das precipitações ocorridas em noite anterior, observa-se o acúmulo de água nas suas baixadas (depressões).

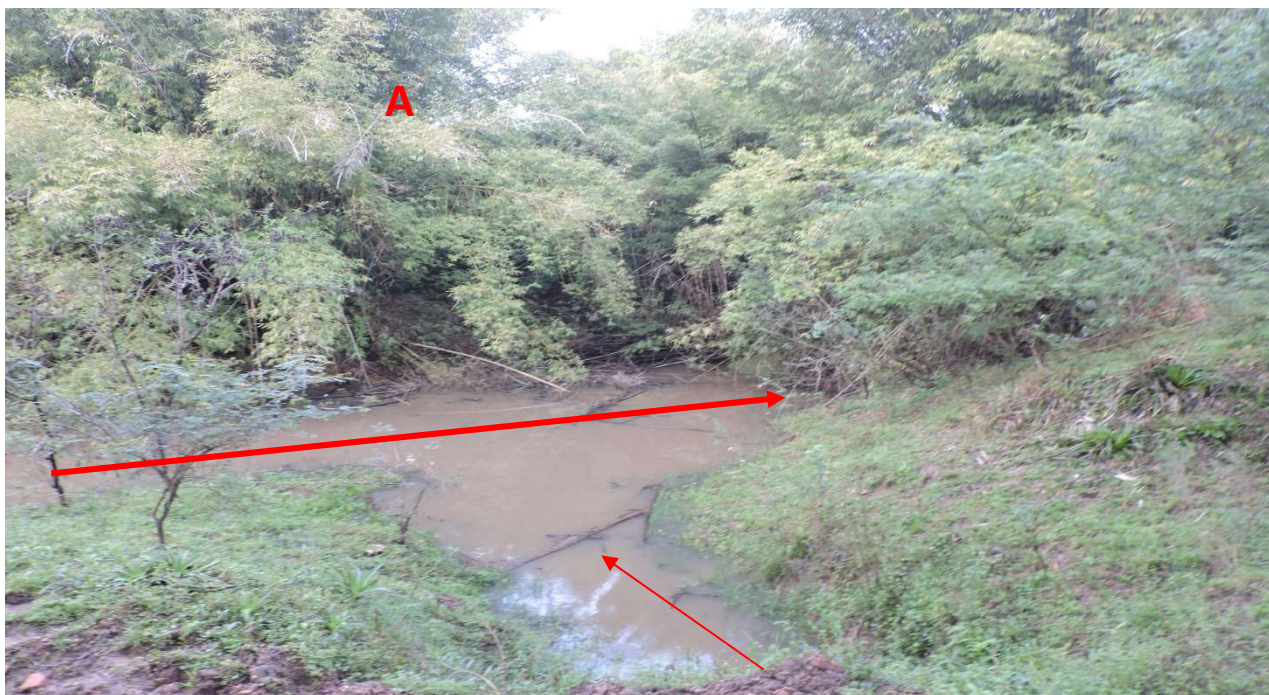
Foto 04- Em função das precipitações ocorridas em noite anterior, observa-se o acúmulo de água nas suas baixadas (depressões). O seu excedente é drenado para outras áreas em canalizações (valas de esgotamento) os quais acabam por desaguarem no Rio Jacuí. Ao fundo, em **A**, mata de galeria, a qual faz amortização dos efeitos erosivos do deságue.

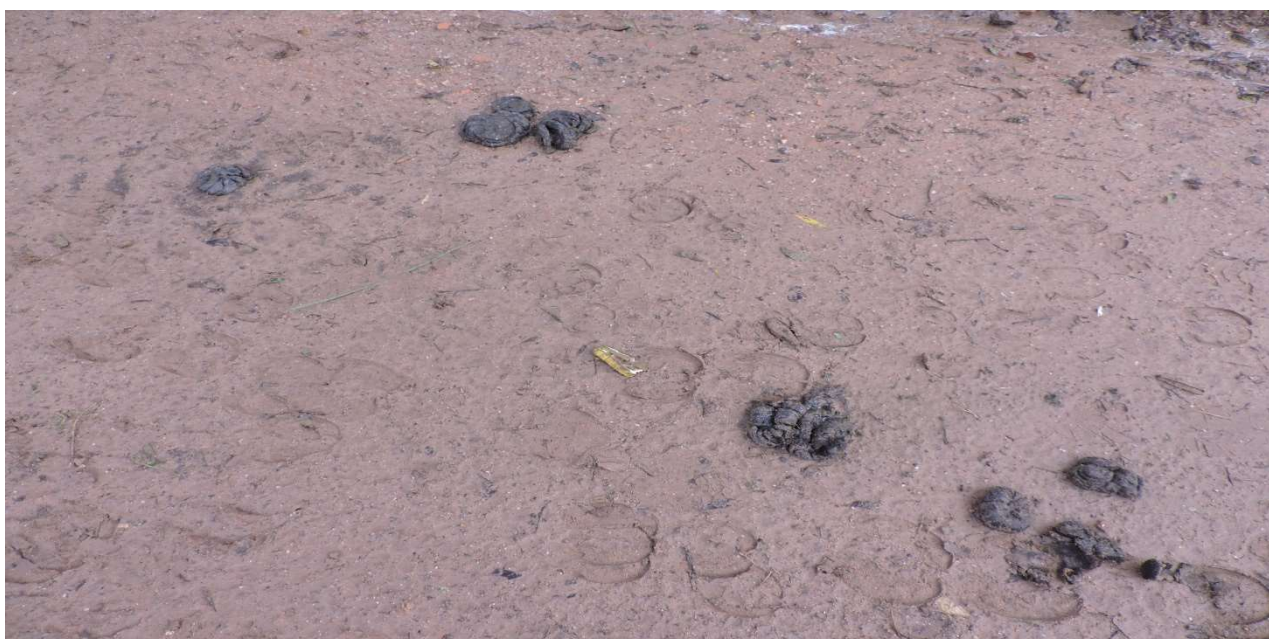
Foto 05- Foi detectado a presença de algumas cabeças de gado *vacum* (excrementos de animais e suas pegadas) que ao ser questionado, foi informado ao perito para evitar a presença de estranhos na área, mas está sendo extinguida em função de nova atividade. Demonstra assim, a passagem de uma presteza para outra (de pecuária para mineração).

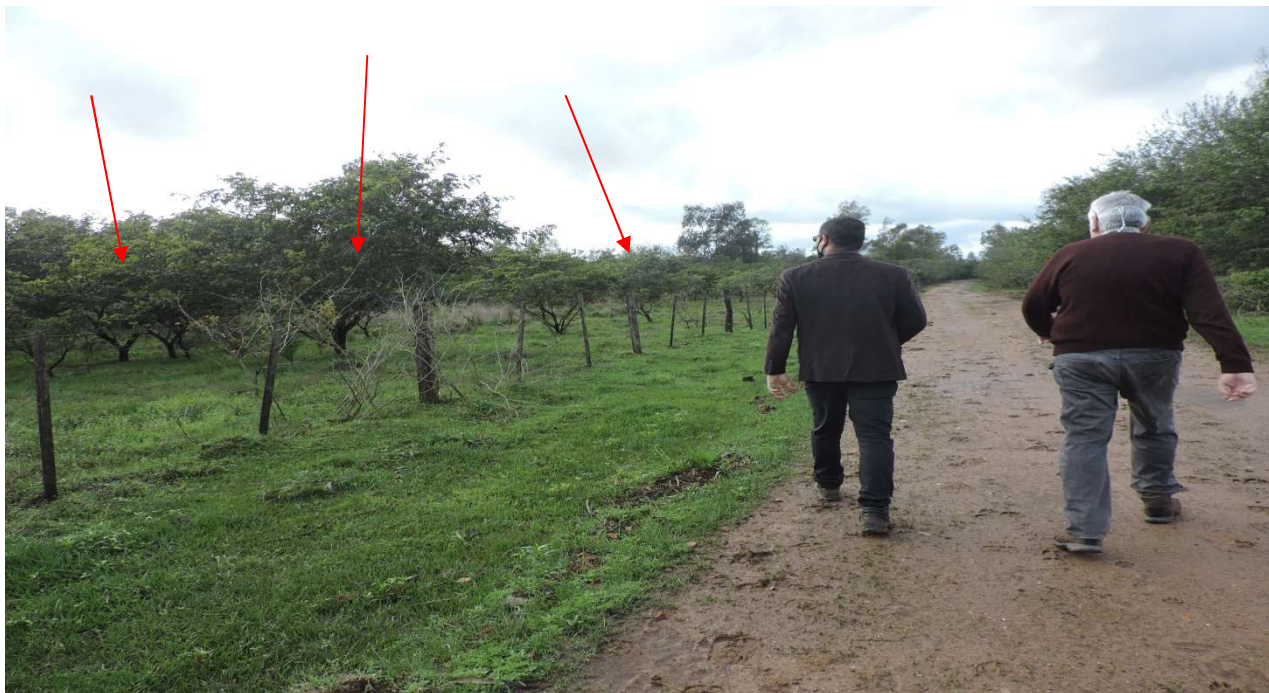
Foto 06- Também foi detectado o plantio de espécies nativas (ingazeiros) em área já cercada, a qual segundo a executada, faz parte do projeto de mineração (APP), a título de mitigação/compensação ambiental.

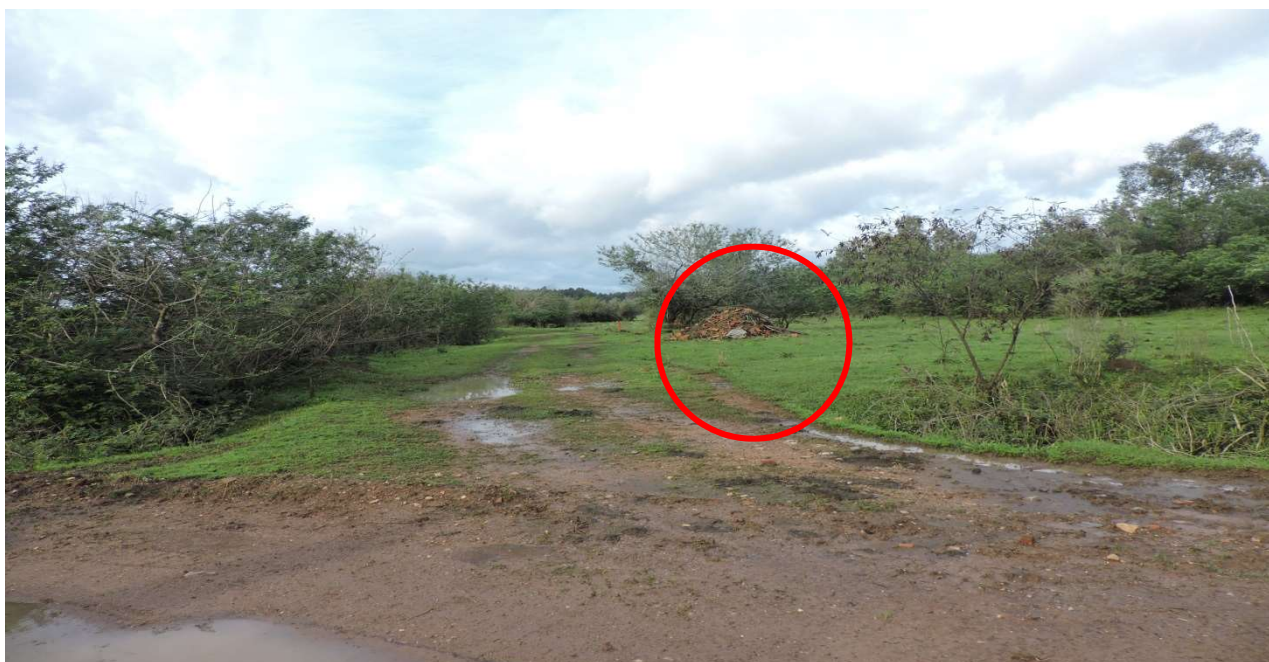
Foto 07- Prosseguido na vistoria. Também foi detectado resíduo de tijolos e cerâmicos, que segundo foi afirmado, se destina ao uso na estrada interna, a fim de permitir o trânsito de caminhões da extração da areia (revestimento). Ao redor, segundo a executada, área apta para exploração minerária pelo projeto anteriormente apresentado a FEPAM/RS.

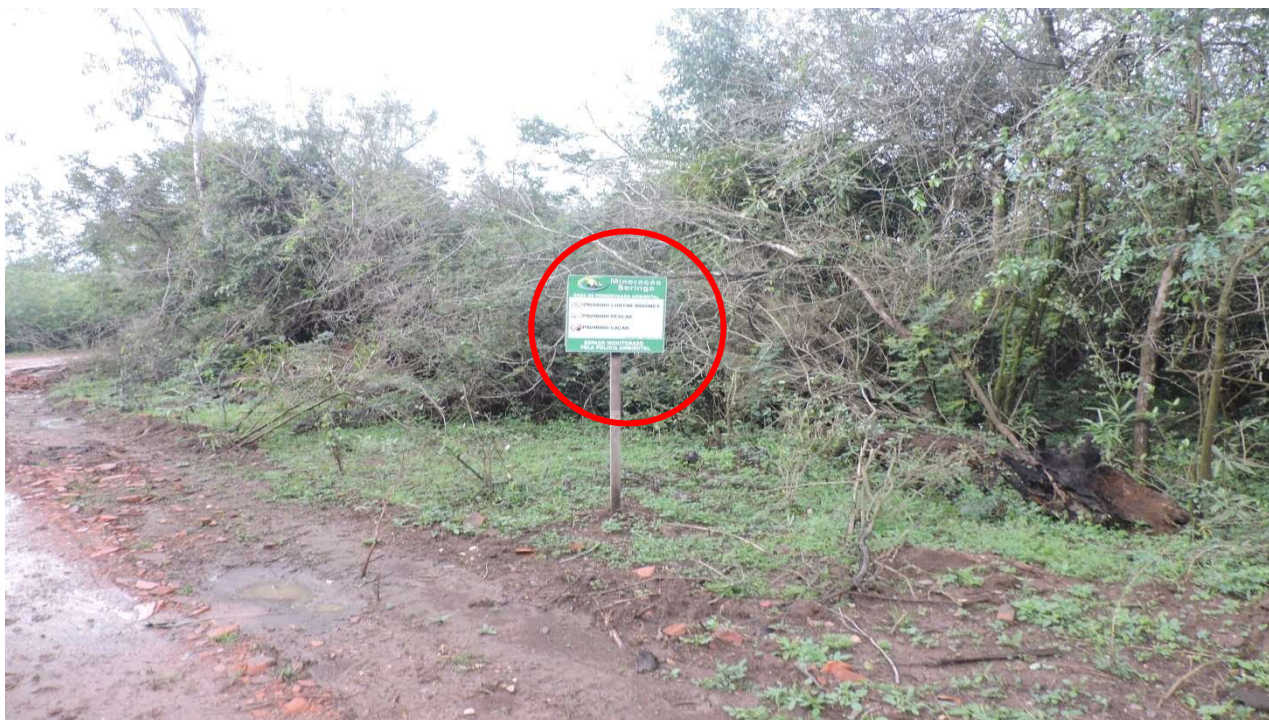
Foto 08- Prosseguido na vistoria. Vislumbra-se placa de aviso, onde ficou evidenciado a área ser/ ter nova destinação. Nela consta os dizeres: **“Mineração Seringa: área de preservação ambiental”**, **“Proibido cortar árvores”**. **“Proibido pescar”**. **“Proibido caçar”**. **“Espaço monitorado pela polícia ambiental”** . Tais elementos alertam a terceiros e desavisados que a área é de mineração e assim, não é permitido a circulação e/ou permanência no local.

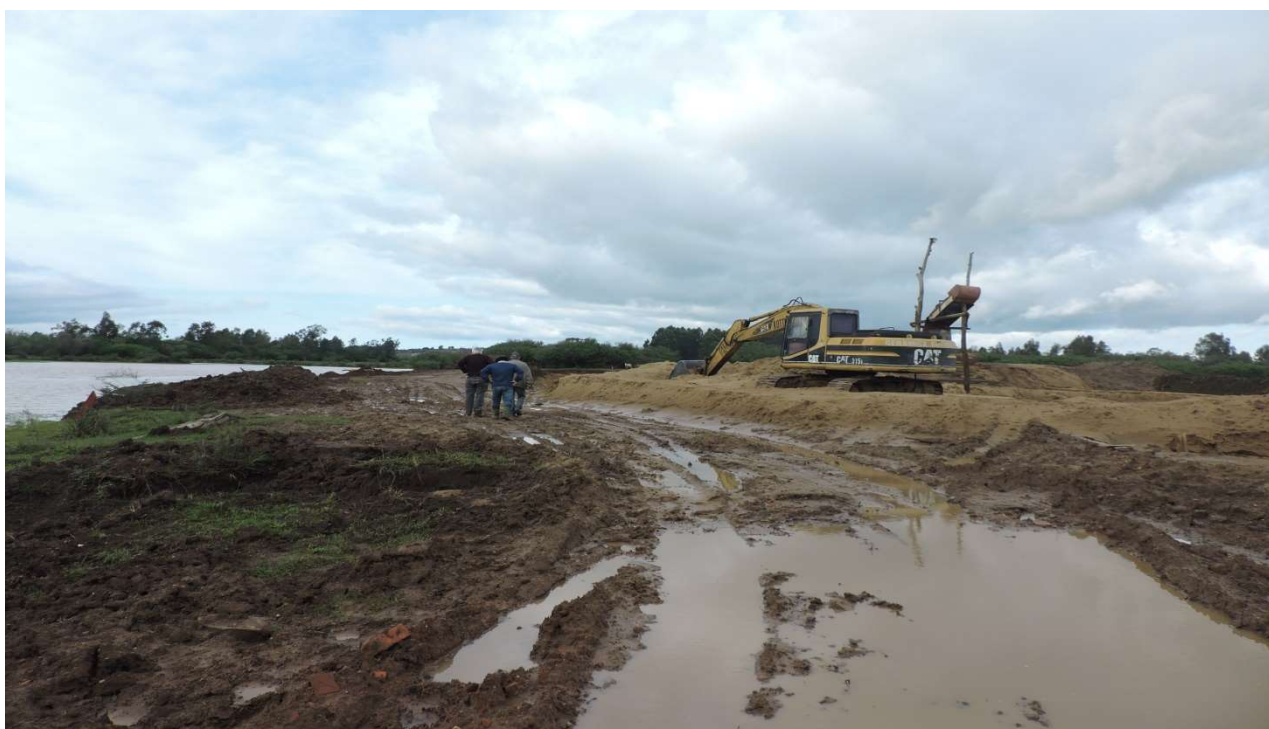
Foto 09- Prosseguido na vistoria. Após percorrer 10mim, chegamos a uma das cavas, a qual esta havendo/encontra-se em atividade a exploração.

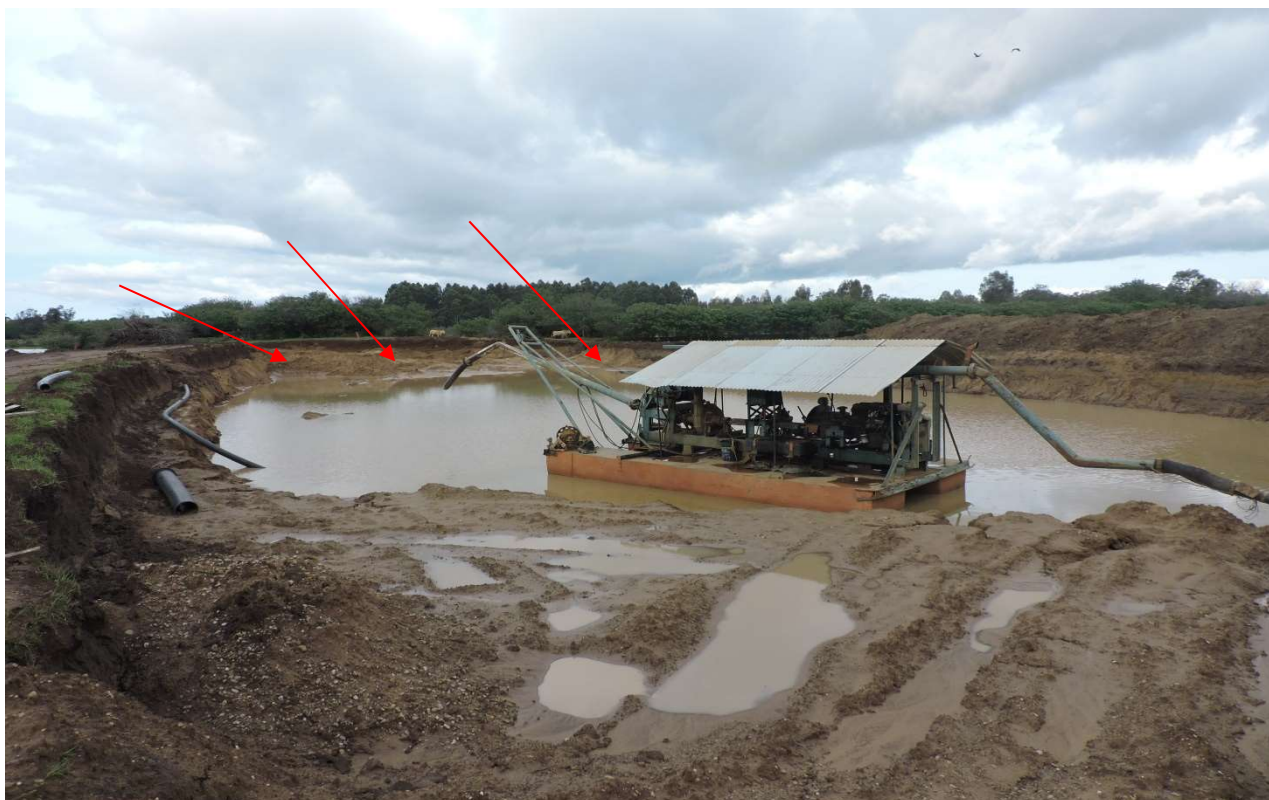
Foto 10- Prosseguido na vistoria. Em foco: área da cava, onde vislumbra-se a extração por sucção (balsa). Notar que nas barrancas (taludes) entrever horizonte com afloramento superficial de minério (areia).

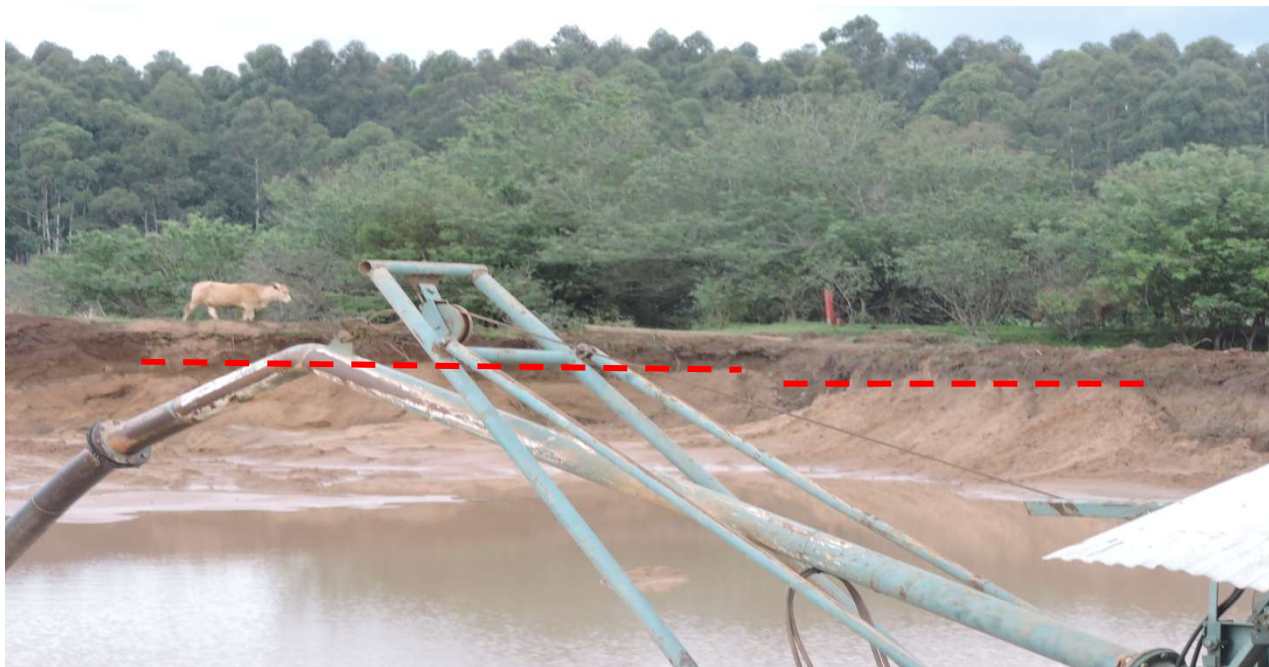
Foto 11- Prosseguido na vistoria. Em foco: área da cava apresentada à perícia. Notar que nas barrancas (taludes) divisa horizonte com afloramento superficial de minério (areia). Acima da linha, horizonte orgânico. Abaixo desta linha, jazida natural.

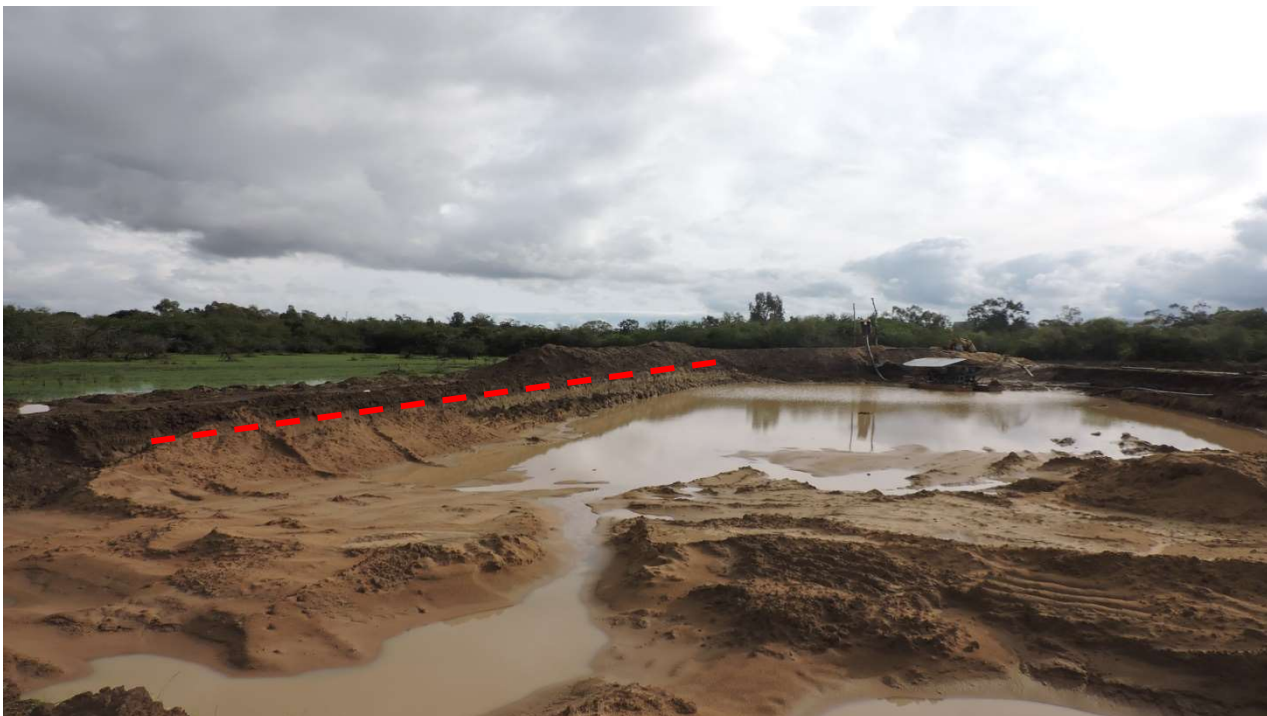
Foto 12- Acompanhando a foto anterior. Em foco: área da cava apresentada à perícia. Notar que nas barrancas (taludes) divisa horizonte com afloramento superficial de minério (areia). Acima dessa linha, horizonte orgânico com meda de 20- 30cm de profundidade.

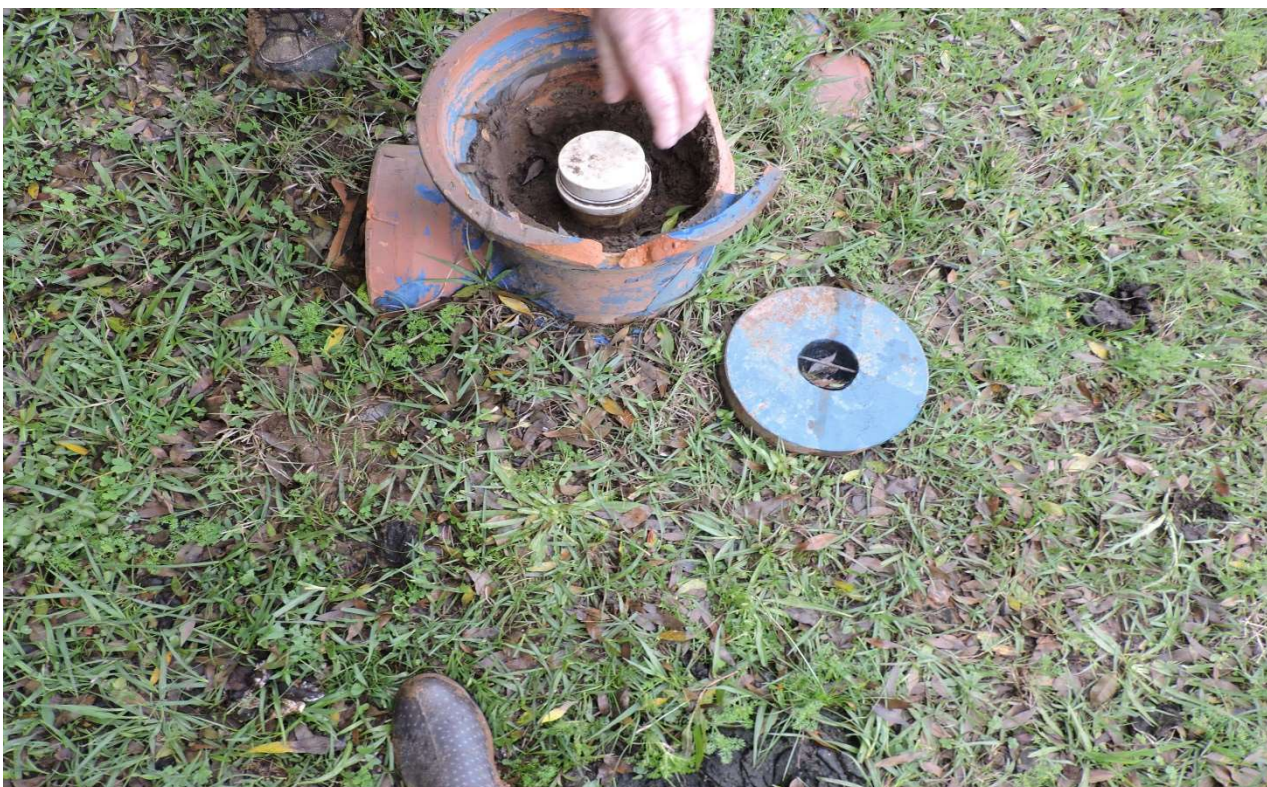
Foto 12. Prosseguindo na vistoria: foi apresentado um piezômetro, onde se avalia o nível do lençol freático, bem como de retirada de amostras (águas subterrâneas).

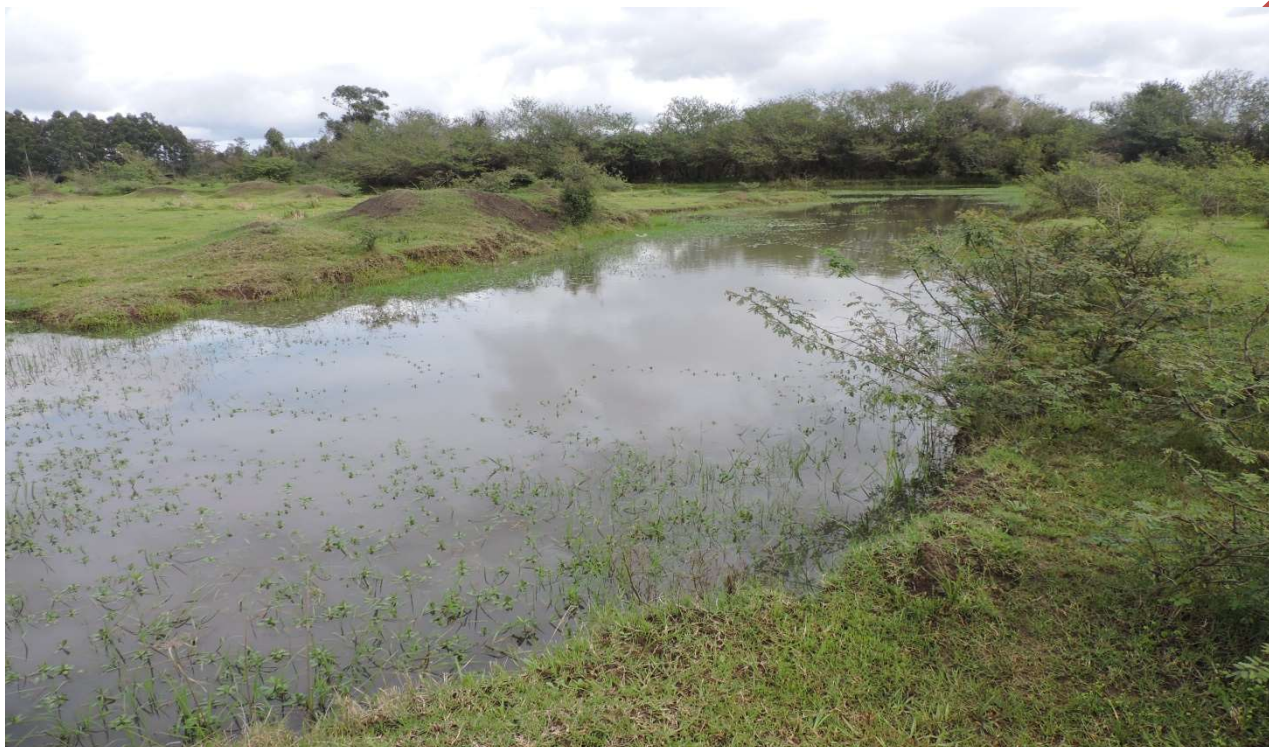
Foto 13. Prosseguindo na vistoria: foi apresentado outra cava, já utilizada, onde hoje (setembro/2020) se destina a atender a dessedentação dos animais (águas acumuladas do pluvial). Ao fundo, área com potencial de exploração minerária.

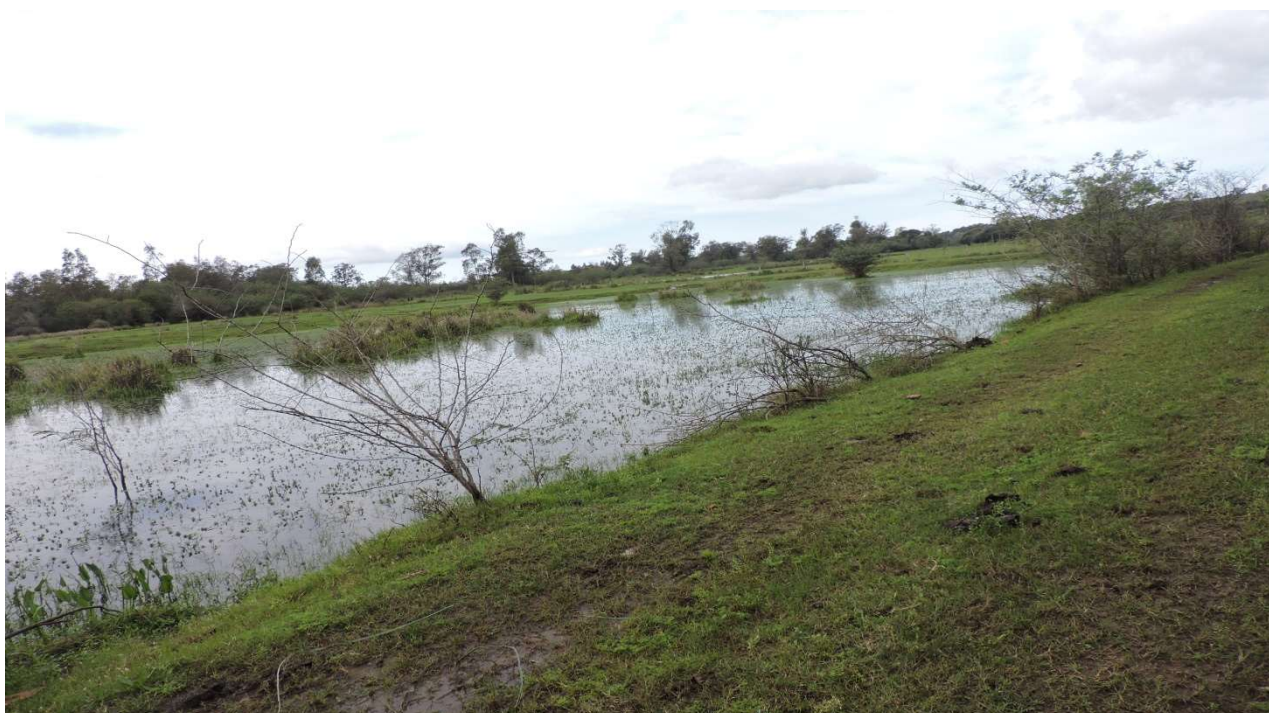
Foto 14. Prosseguindo na vistoria: foi apresentado outra cava, já utilizada, onde hoje (setembro/2020) também a atender a dessedentação dos animais (águas acumuladas do pluvial).

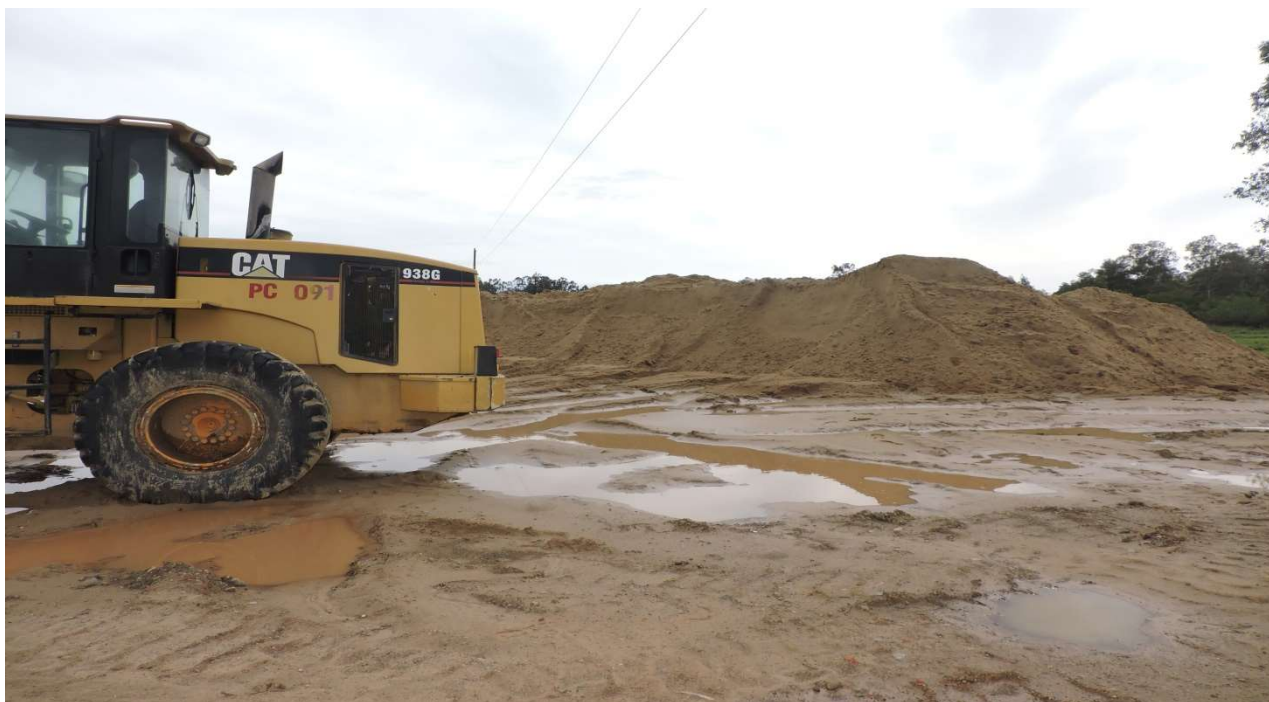
Foto 15. De retorno ao local do início da vistoria. Foi apresentado o resultado da extração da cava apresentado à pericia (Cancha).

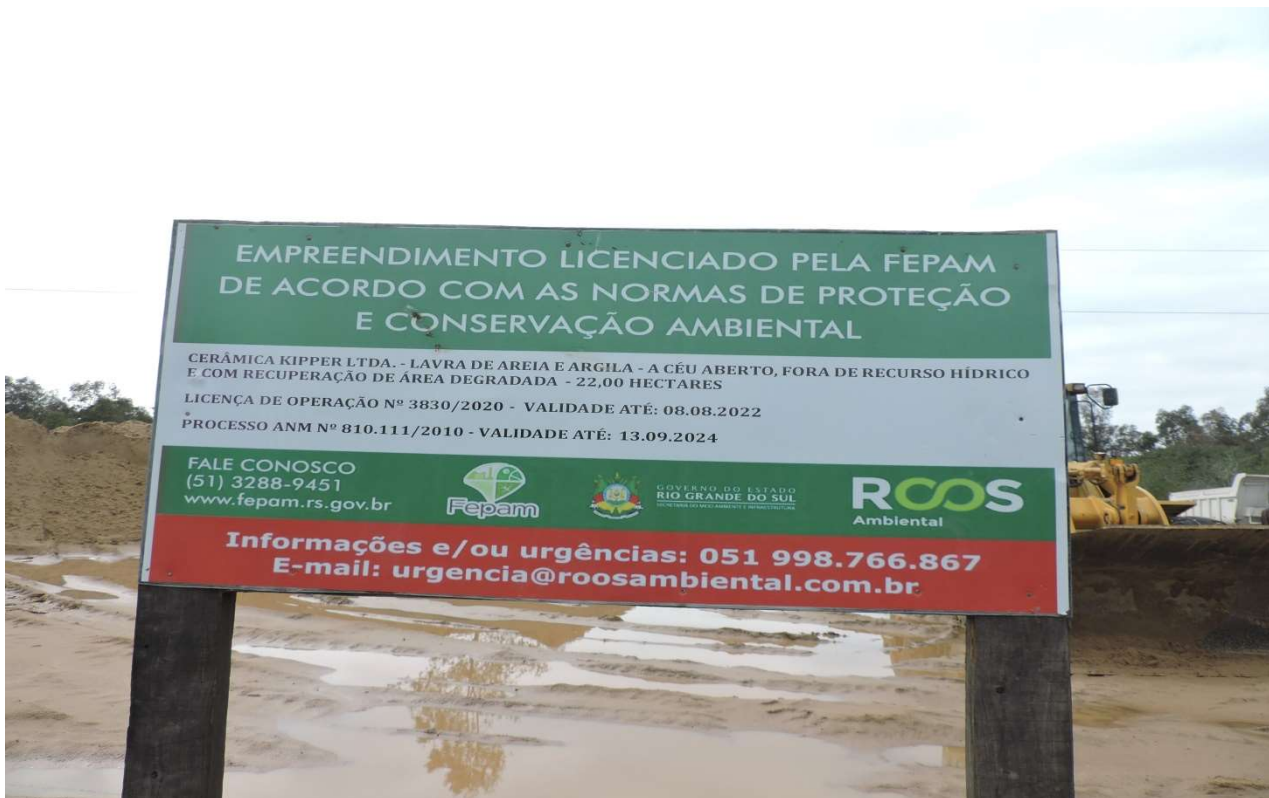
Foto 16. De retorno ao local do início da vistoria. Foi apresentado as licenças ambientais do DNPM e da FEPAM, em área de 22ha.
