Autos do Processo nº 0005697-60.2021.8.26.0068

LAUDO

Refere-se o presente parecer técnico à **CUMPRIMENTO DE SENTENÇA - ENRIQUECIMENTO SEM CAUSA- LOCAÇÃO DE IMÓVEL** requerida por **ASSOCIAÇÃO RESIDENCIAL ALPHAVILLE 2**, em face de **ORLANDO WATANABE**.

O imóvel avaliando, vem representado por um terreno e suas benfeitorias, localizado na Alameda Estados Unidos, nº 328, Condomínio Alphaville Residencial 2, Santana do Parnaíba, nesta capital.

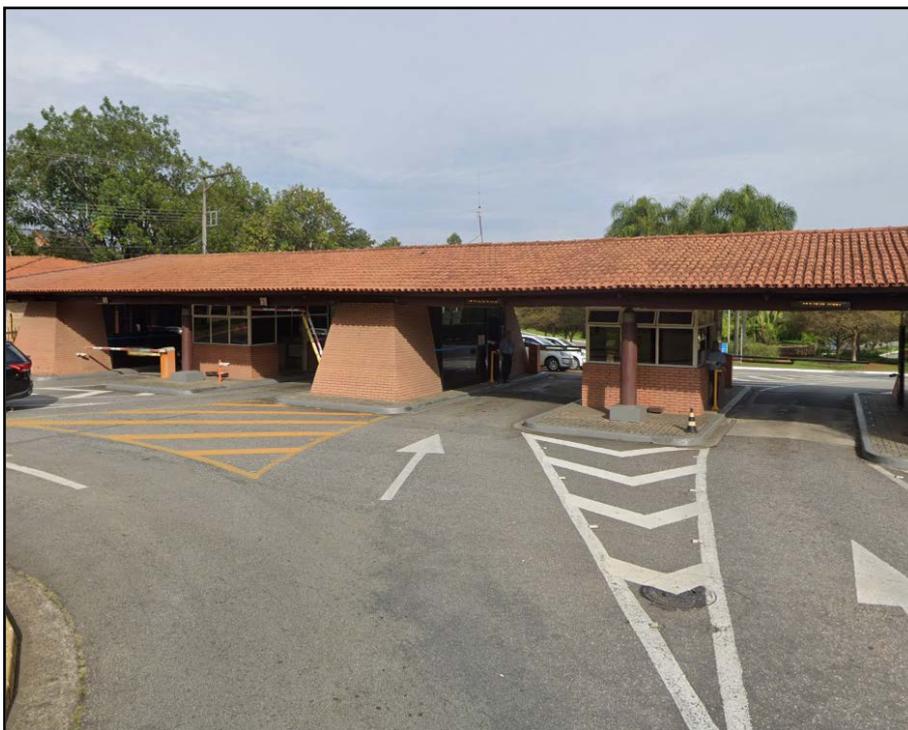
O Condomínio denominado Alphaville Residencial 2, onde se localiza o imóvel objetivado no presente laudo, constitui-se em local com bom acesso e possuidor de todos os melhoramentos públicos (energia elétrica, luz, água tratada, rede de esgoto, vias asfaltadas, etc).

Dotado de segurança por 24hs, o condomínio Alphaville Residencial 2 possui boa malha viária e as suas quadras dispõe-se, na maior parte, em nível plano não havendo, portanto, lotes com grandes aclives ou declives.

Foto 01: Vista da portaria de acesso do Alphaville Residencial 2 (Fonte: Google).

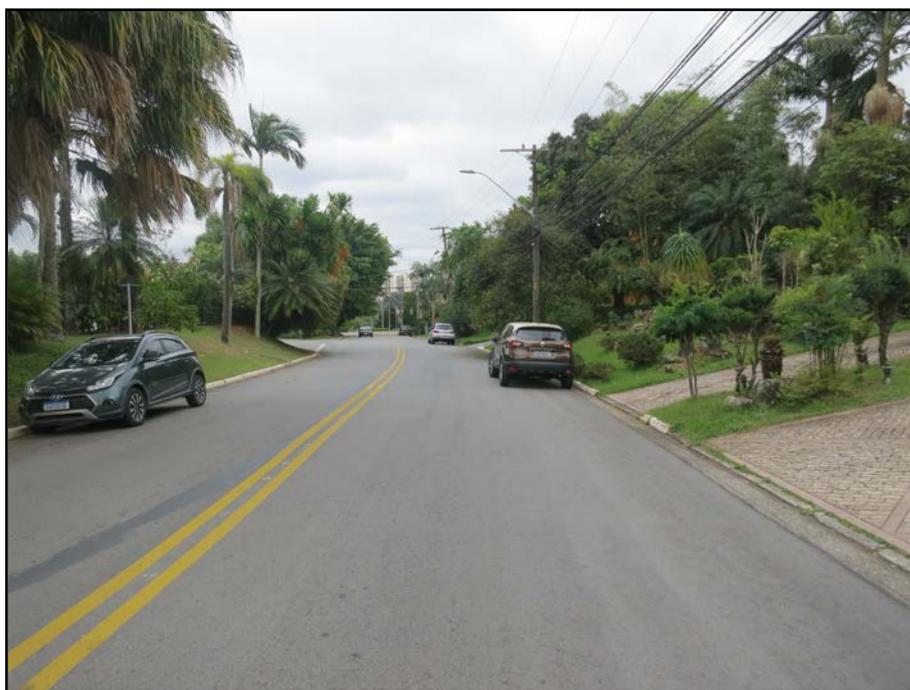
A Alameda Estados Unidos, onde se localiza o imóvel avaliando, é arborizada e asfaltada, possui guia, sarjeta e calçada em ambos os lados, provida de iluminação pública, energia elétrica e rede de abastecimento de água.

Foto 02: Vista da Alameda Estados Unidos, próxima ao imóvel avaliando.

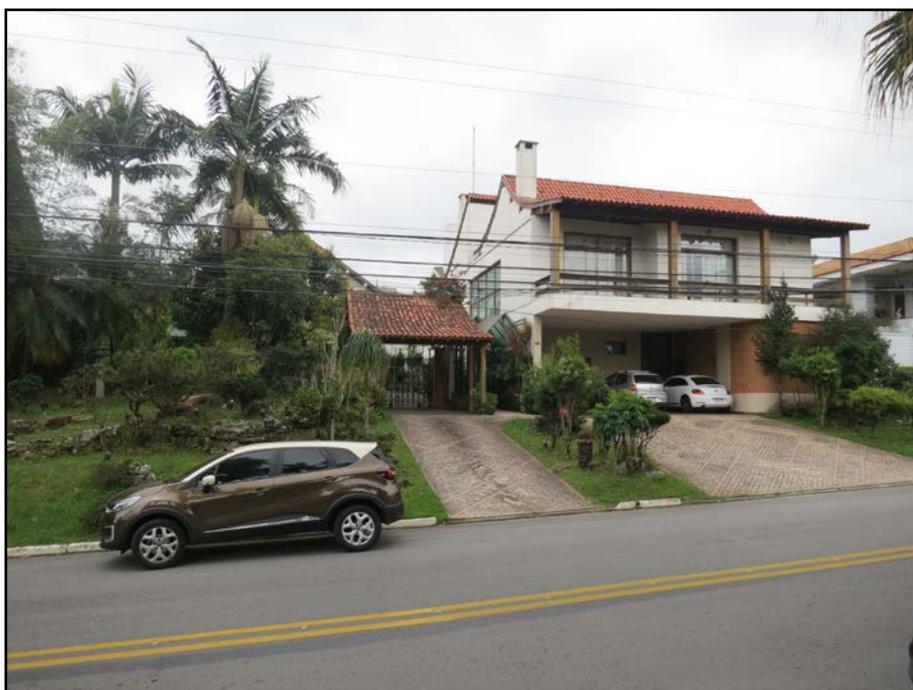
Foto 03: Vista frontal do imóvel da Alameda Estados Unidos.

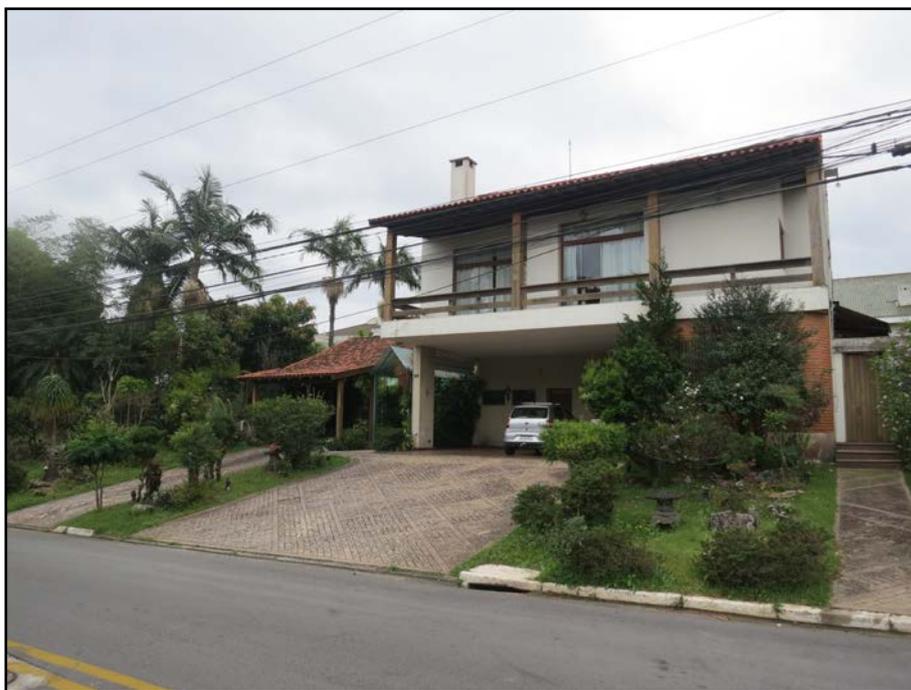
O trecho da Alameda Estados Unidos onde se localiza o imóvel encontra-se em nível plano. O terreno, em pequeno aclave, possui área de **1.191,50m²**, com 32,00m de frente (testada) para a Alameda Estados Unidos e 35,00m de profundidade em ambos os lados e, nos fundos, mede 36,08m.

Foto 04: Vista frontal do imóvel da Alameda Estados Unidos.

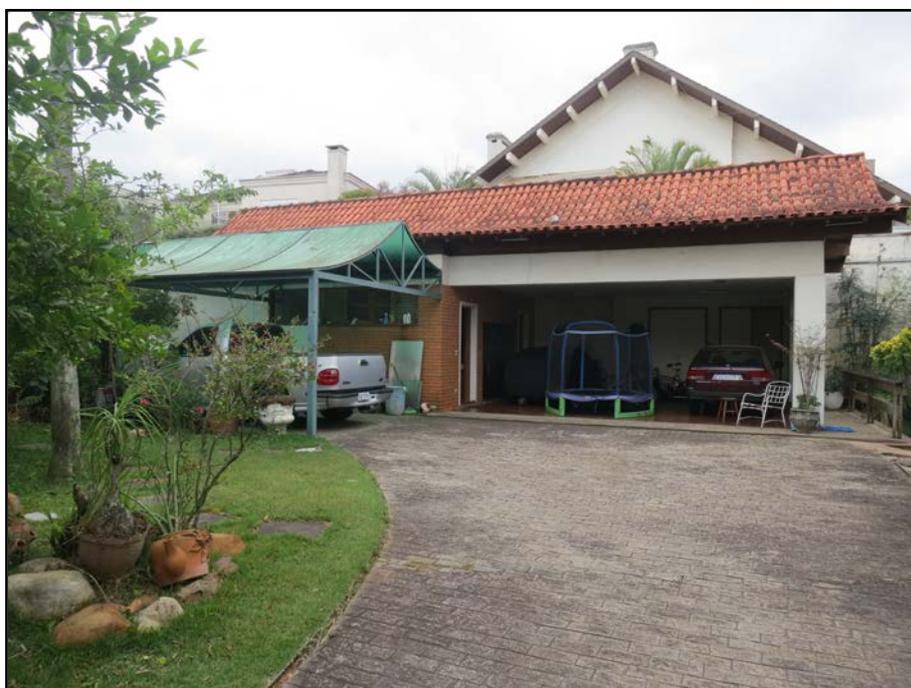
A construção refere-se a duas edificações principais de ótimo padrão, construídas no final dos anos de 1980/início dos anos de 1990. As paredes são revestidas com pintura a base de látex e com tijolos aparentes, as caixilharias (portas e janelas) são de madeira e de vidro. A cobertura é feita com telhas de cerâmica sobre estrutura de madeira. Todos materiais são de ótima qualidade. O conjunto encontra-se em bom estado de conservação.

Foto 05: Vista geral de uma das construções (edícula).

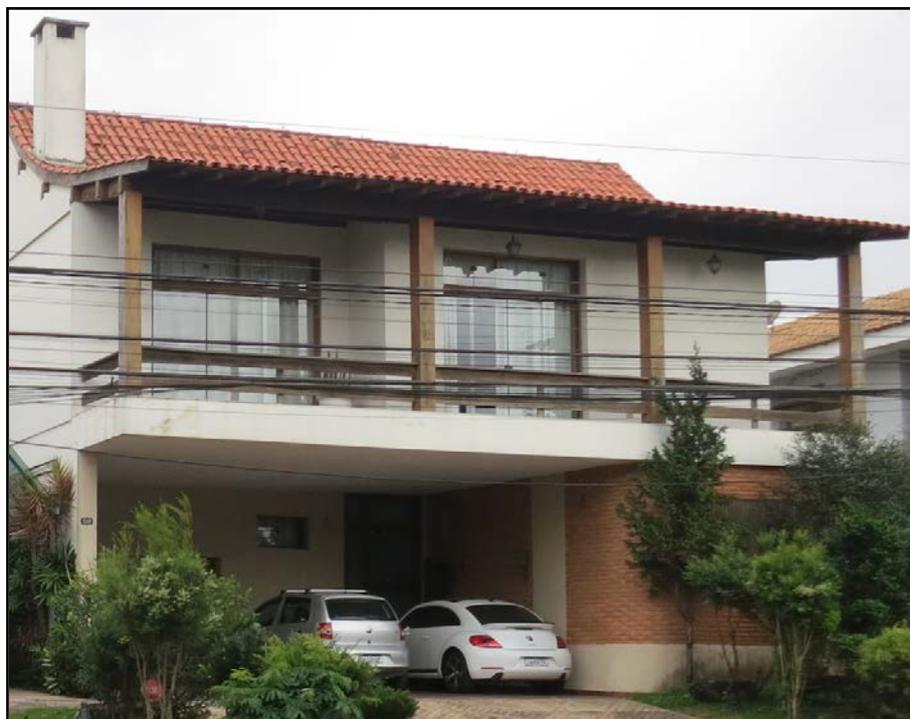
O acesso principal do imóvel se dá junto a área de abrigo de automóveis da construção principal onde o piso é revestido com pedras naturais, tipo Miracema (externo) e Cerâmica (interno) e as paredes em pintura a base de látex e em tijolos aparentes. O conjunto se apresentou em bom estado de conservação.

Foto 06: Vista geral do imóvel.

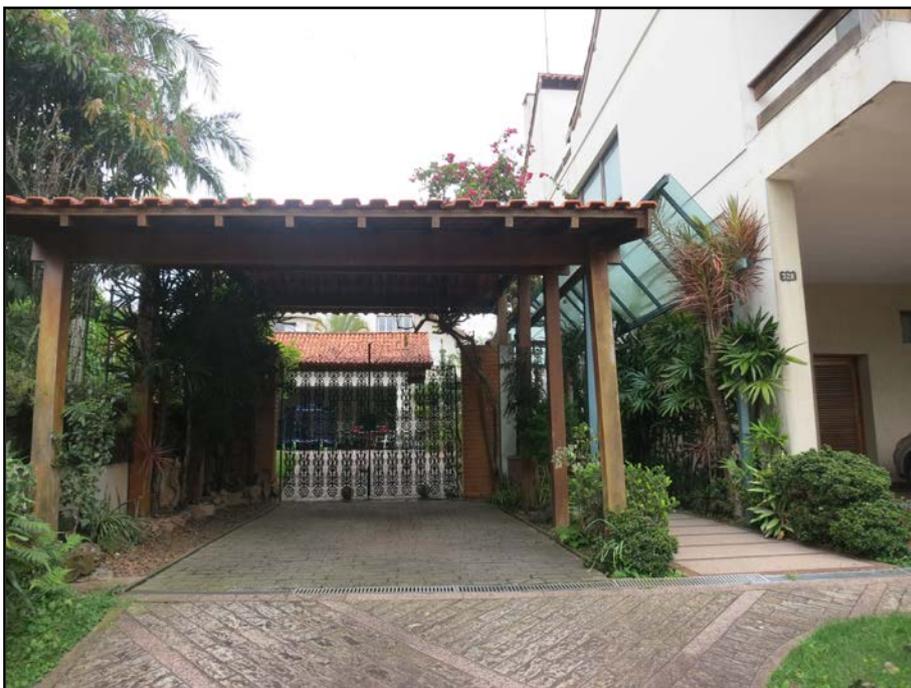
O outro acesso frontal do imóvel se dá junto a uma rampa revestida com pedras naturais tipo Miracema (externo) onde se chega a um portão de ferro sob cobertura de telhas cerâmicas sobre estrutura de madeira. Pelo referido “caminho” se chega a garagem da edícula registrada na foto 05. O conjunto se apresentou em bom estado de conservação.

Foto 07: Vista de um dos acessos do imóvel.

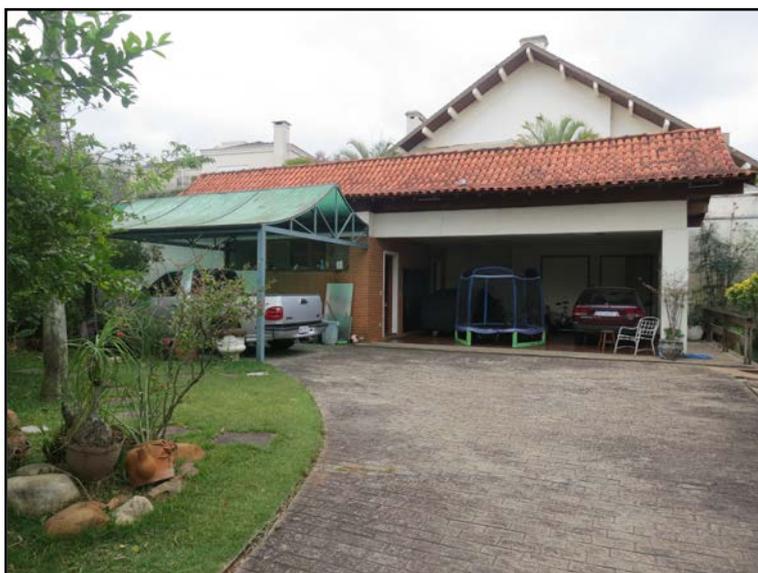
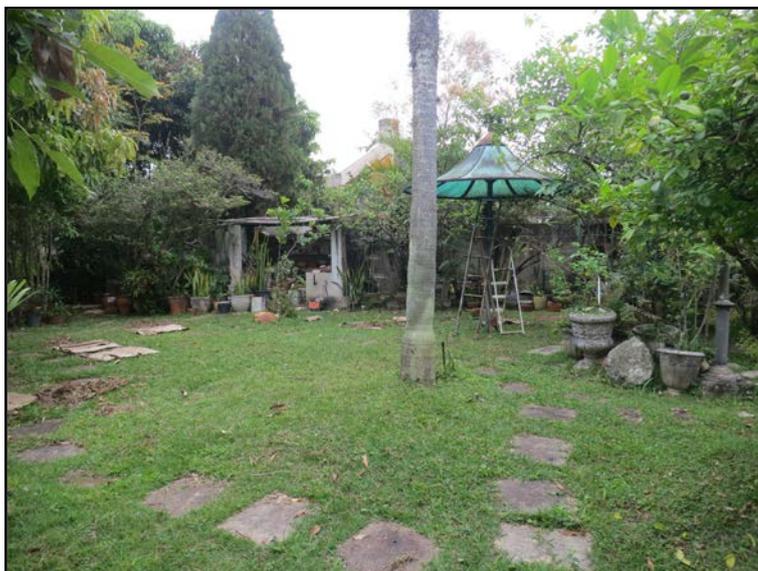
A casa possui áreas externas de circulação com jardins e gramados (com projeto de paisagismo) e pisos revestidos com pedras Miracema. O conjunto se apresentou em ótimo estado de conservação.

Fotos 08 e 09: Vistas gerais das áreas externas.

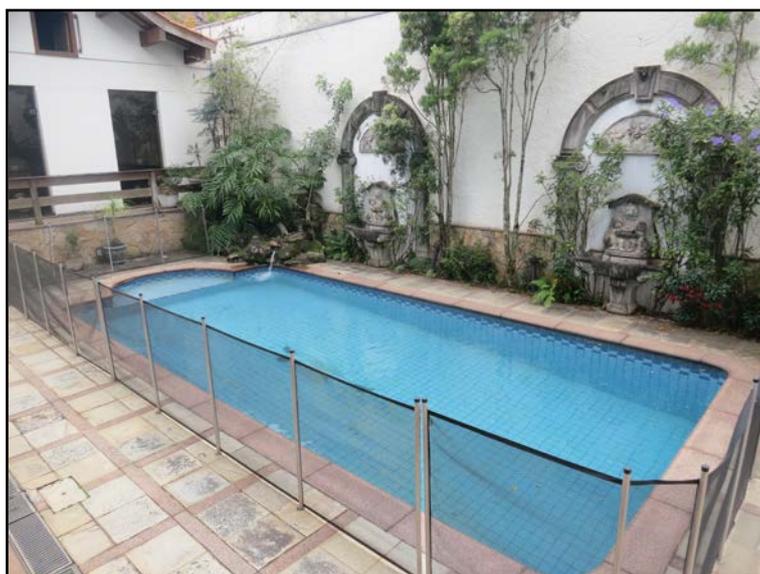
A piscina é de concreto revestida com cerâmicas decorativas de bom padrão. Os conjuntos se apresentaram em ótimo estado de conservação.

Fotos 10 e 11: gerais das áreas externas.

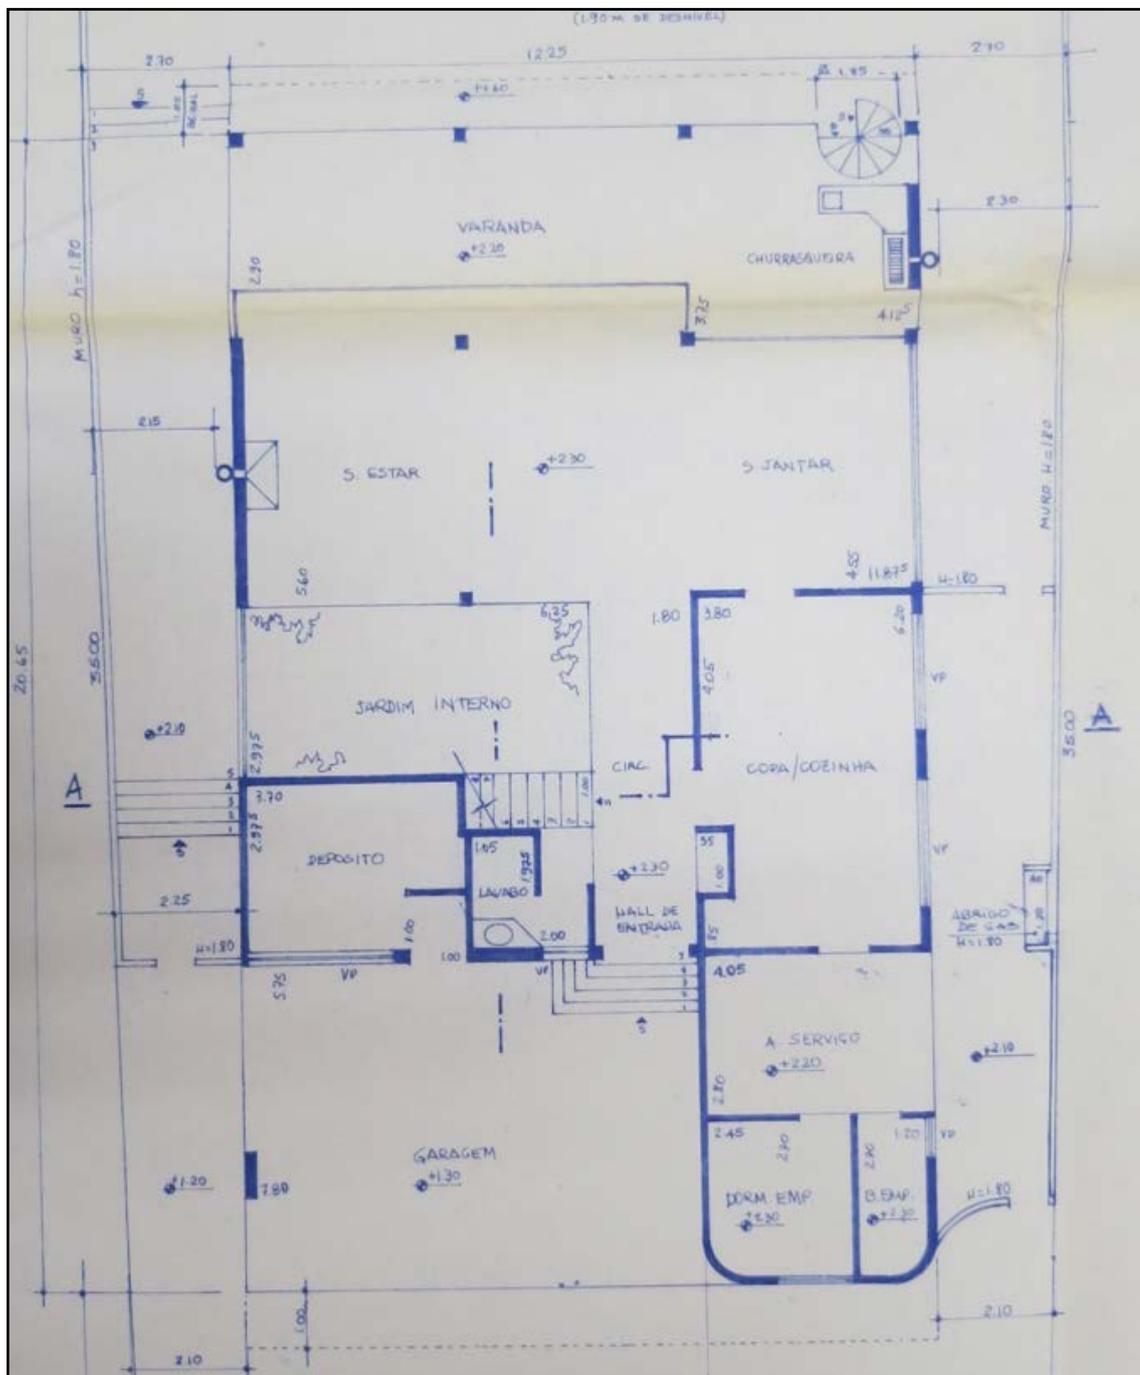
Fragmento da planta do piso térreo

Imagem parcial da planta do piso térreo da casa principal.

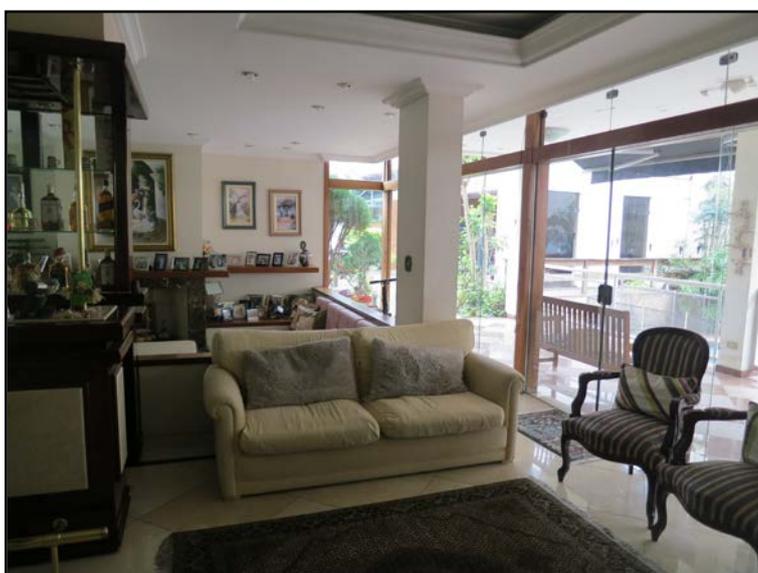
Na varanda o piso é revestido com pedras naturais (granito) de ótimo padrão e paredes com revestimentos de tijolos aparentes, também de bom padrão. À exceção daqueles ambientes que apresentaram problemas de infiltração hidráulica (relatados nas últimas fotos deste Laudo), todos os demais conjuntos se apresentaram em bom estado de conservação.

Foto 12: Vista parcial da uma das salas.

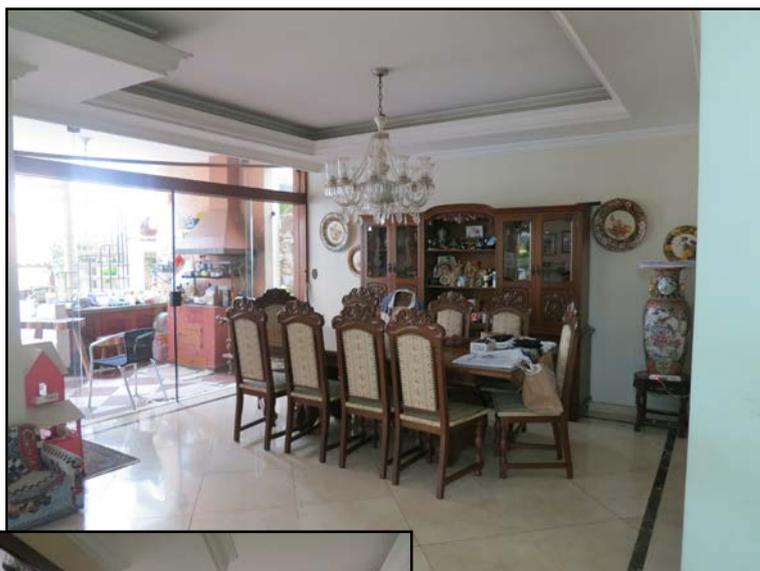
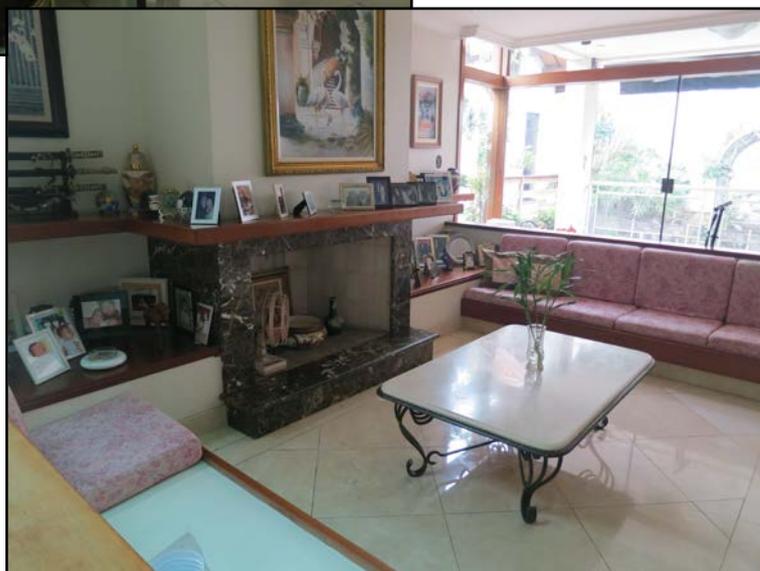
Fotos 13, 14 e 15: Vistas parciais das salas.

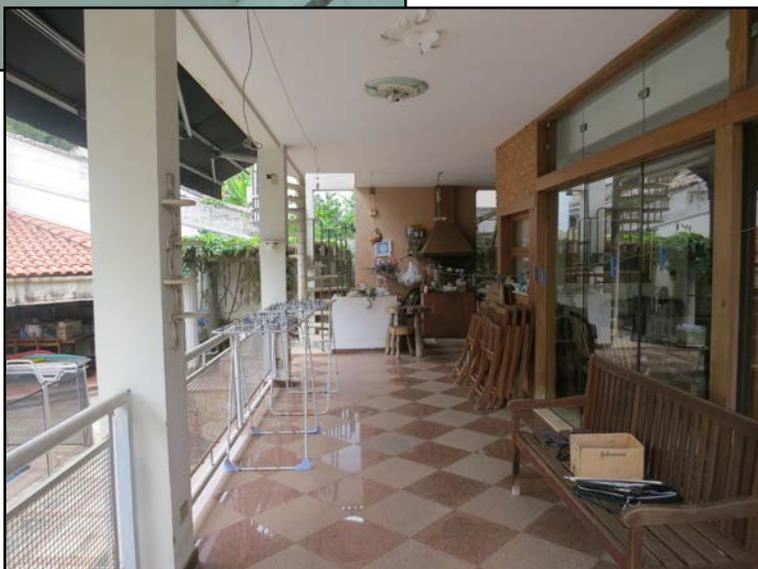
Fotos 16, 17 e 18: Vistas parciais das salas.

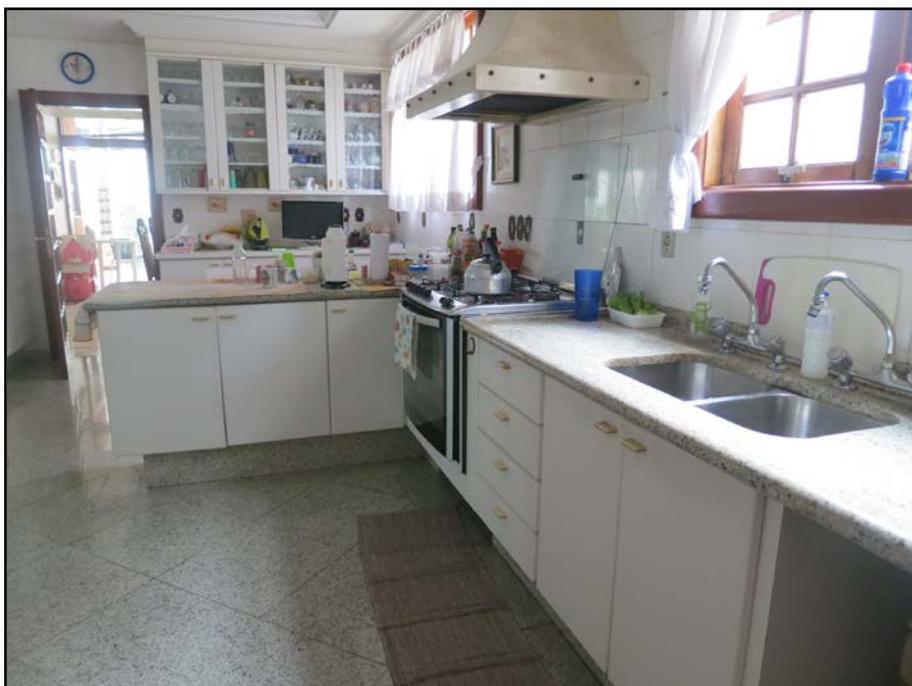
A copa/cozinha possui paredes revestidas com cerâmicas de ótimo padrão. O piso é revestido com pedra natural tipo granito e o forro com pintura a base de látex com acabamentos e gesso. As caixilharias (portas e janelas) são de madeira com vidro. Possui mobiliário modular em madeira com tampo da bancada em granito e pia com cubas em aço inoxidável. Tudo de bom padrão. Afora patologias de infiltração hidráulicas (mostra a seguir), o conjunto apresentou-se em bom estado de conservação.

Foto 19: Vista parcial da copa/cozinha.

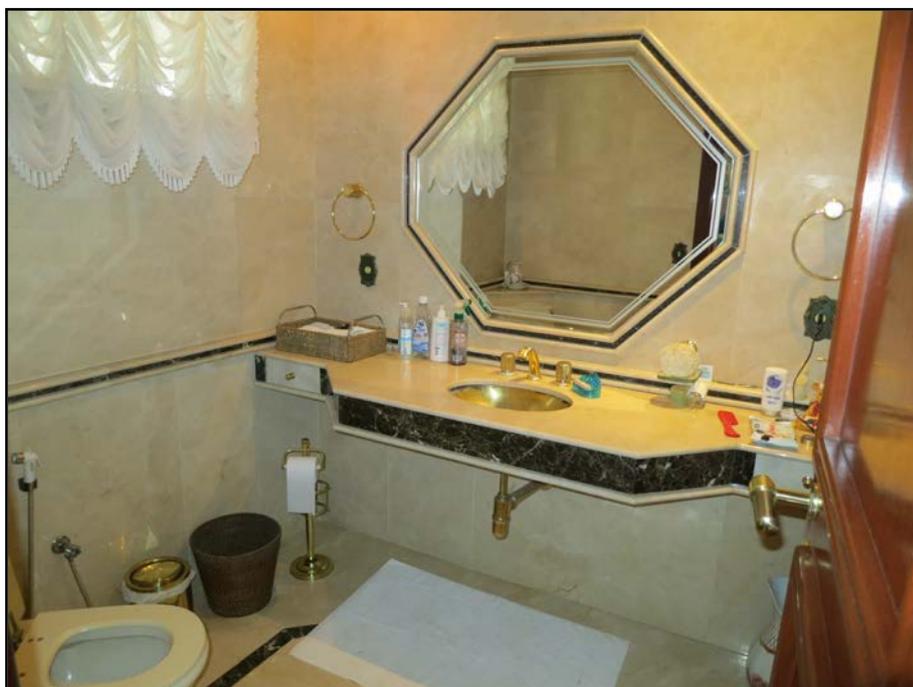
O lavabo, junto a uma área de circulação, possui piso e paredes revestidas com mármore de ótimo padrão. As caixilharias (portas e janelas) são de madeira com vidro. As louças e metais são de bom padrão. Possui tampo feito de pedra natural (mármore de ótimo padrão) com cubas de cobre. O conjunto, se apresentou em bom estado de conservação.

Foto 20: Vista parcial do lavabo.

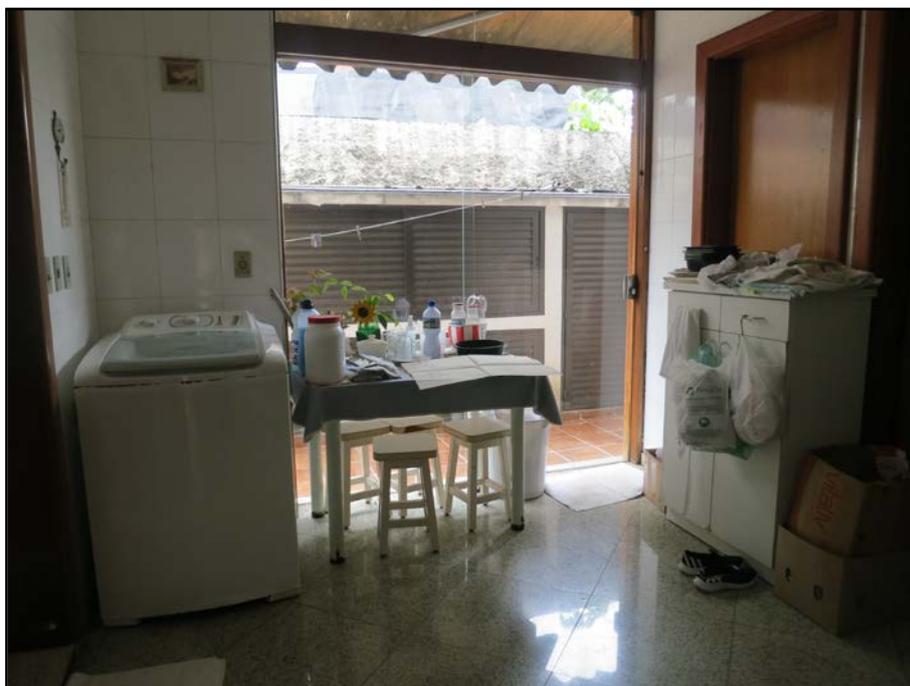
A área de serviço possui piso revestido com pedras naturais (granito) e paredes com cerâmicas de bom padrão. Possui portas de vidro temperado, tudo de ótimo padrão e bem conservado.

Foto 21: Vista parcial da área de serviço.

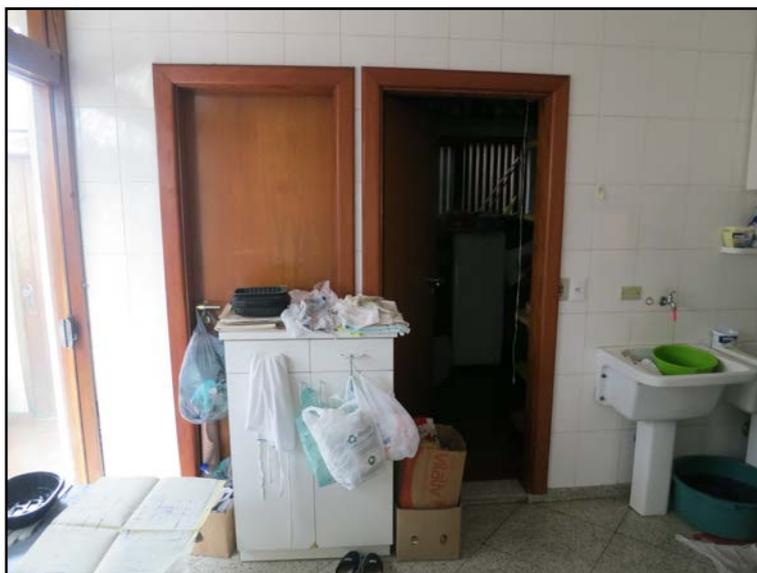
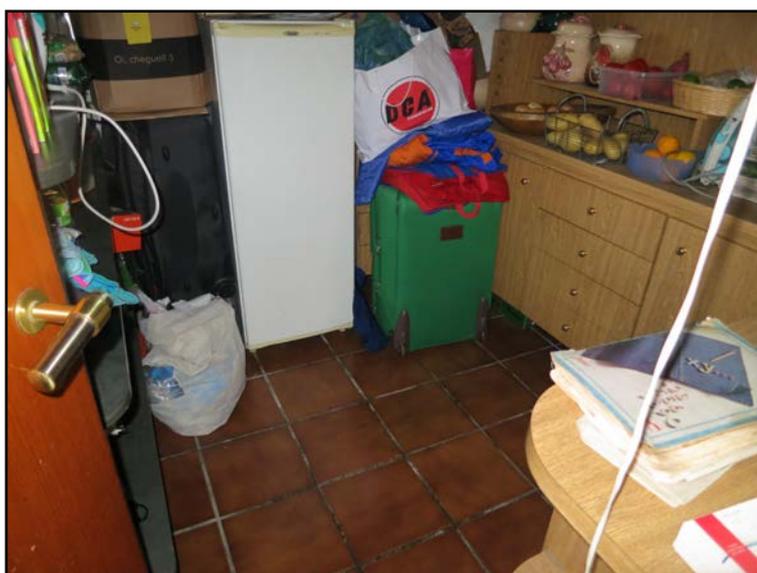
As outras dependências de serviço, quarto e dormitório, possuem acabamentos mais simples, ou seja, as paredes e forros são revestidos com pintura a base de látex e os pisos com lajotas cerâmicas. As caixilharias (portas e janelas) são de madeira. Os conjuntos se apresentaram em estado de conservação considerado regular.

Fotos 22 e 23: Vistas parciais das dependências de serviço.

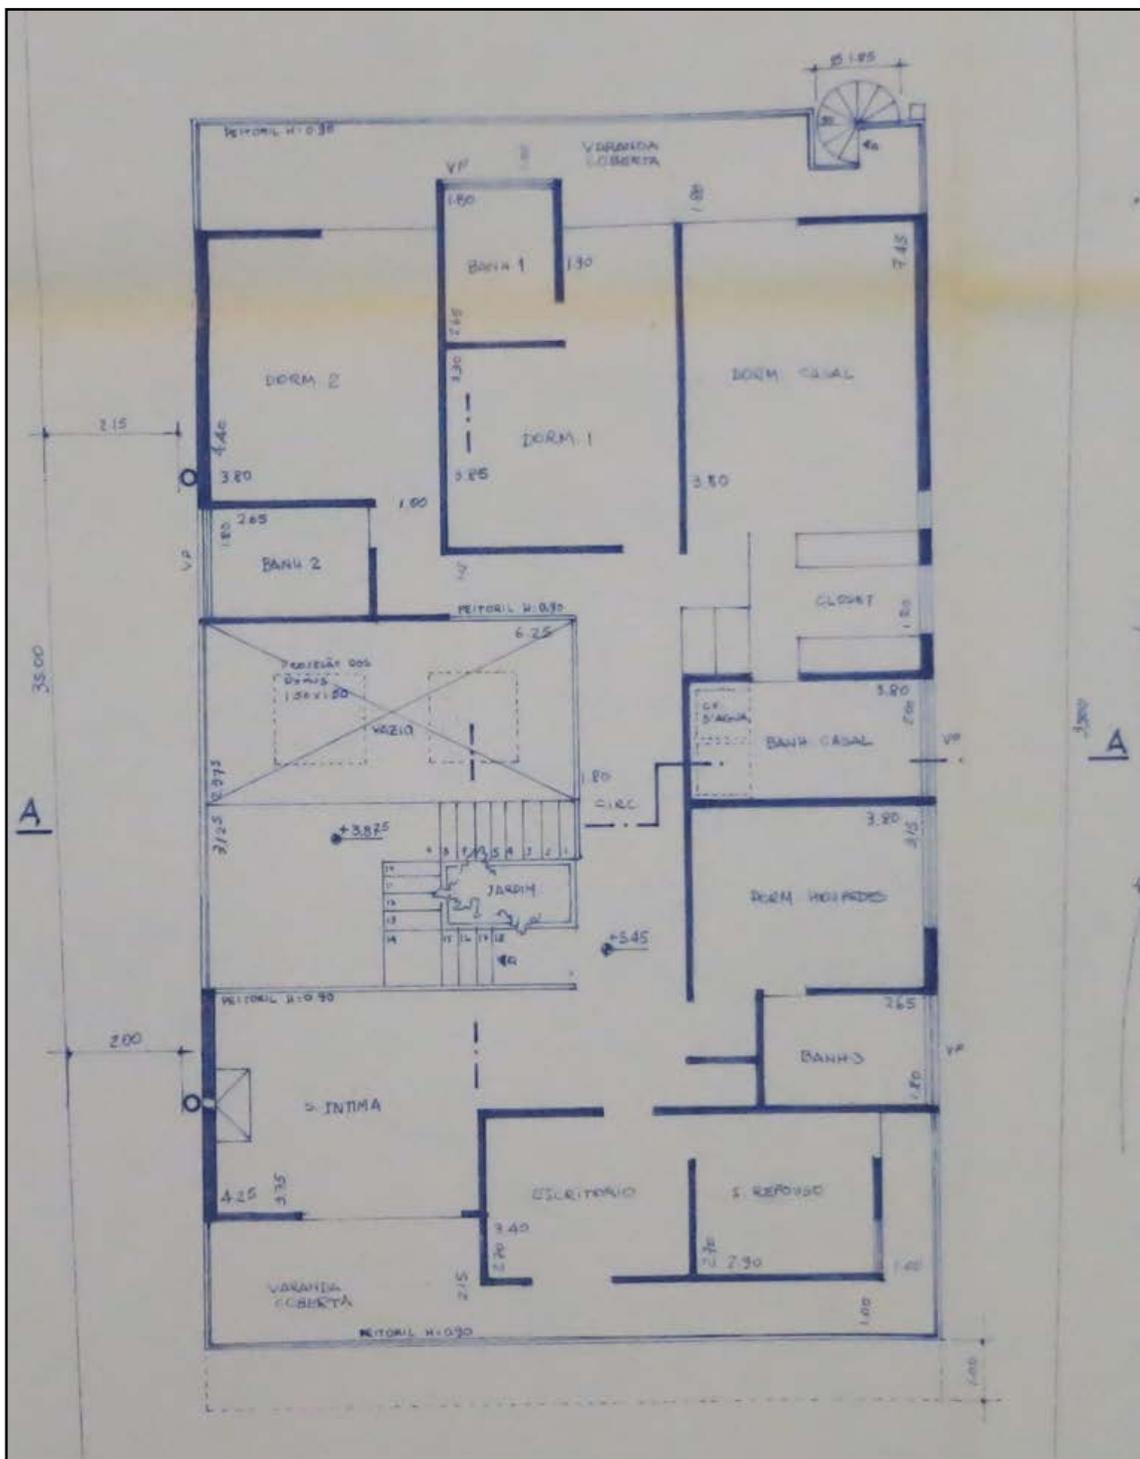
Fragmento da planta do piso superior

Imagem parcial da planta do piso superior da casa principal.

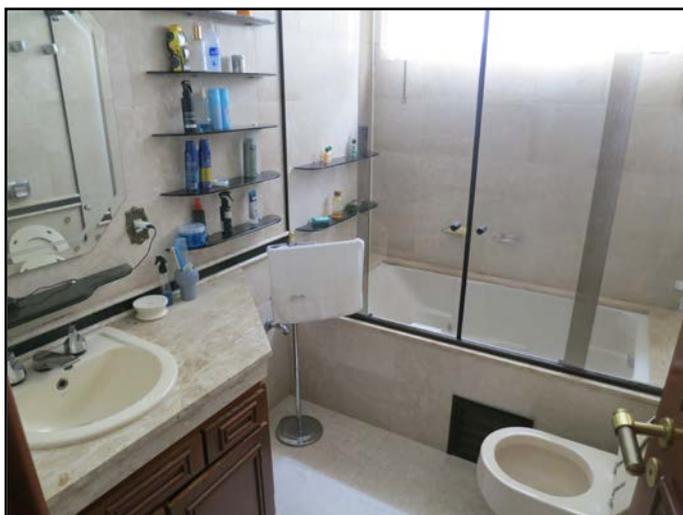
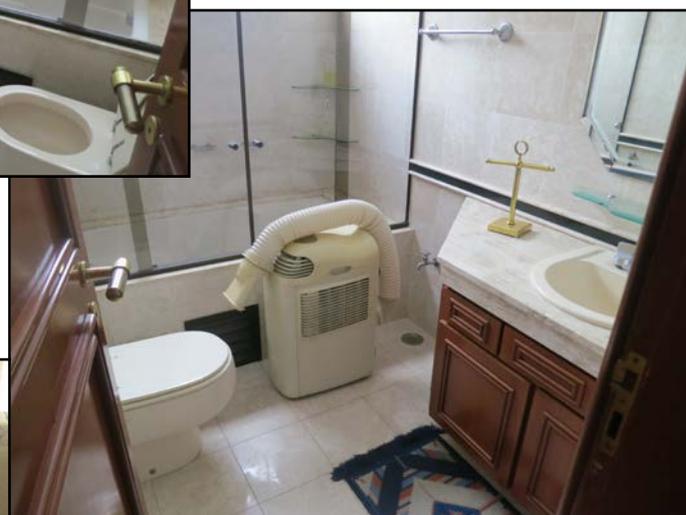
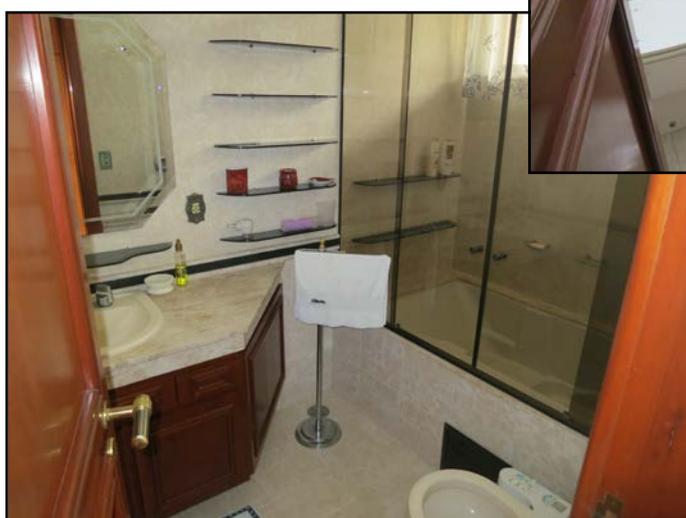
Os três banheiros possuem paredes e pisos revestidas com cerâmica de bom padrão e forro com pintura a base de látex. As caixilharias (portas e janelas) são de madeira e/ou PVC. As louças e metais são de bom padrão assim como os boxes de chuveiro em banheira (vidros temperados). Todos possuem tampos feitos de mármore travertino com cubas de louças. Os conjuntos, se apresentaram em bom estado de conservação.

Fotos 30, 31 e 32: Vistas parciais dos banheiros.

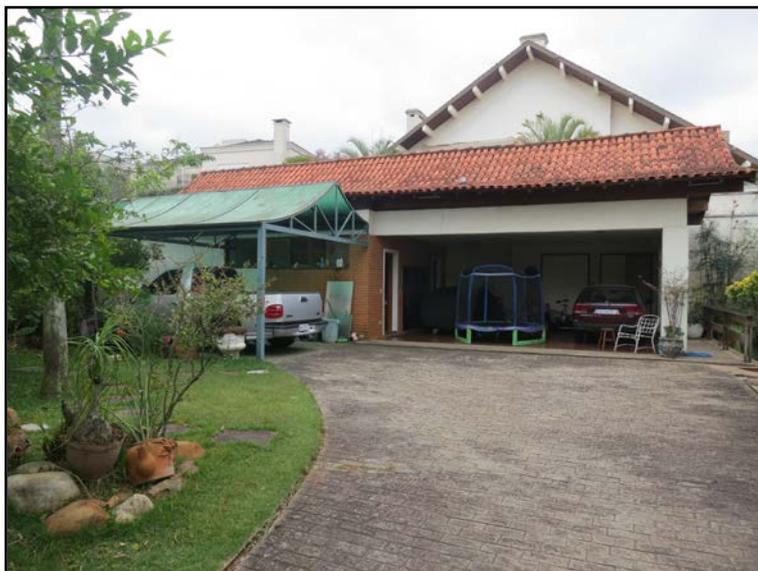
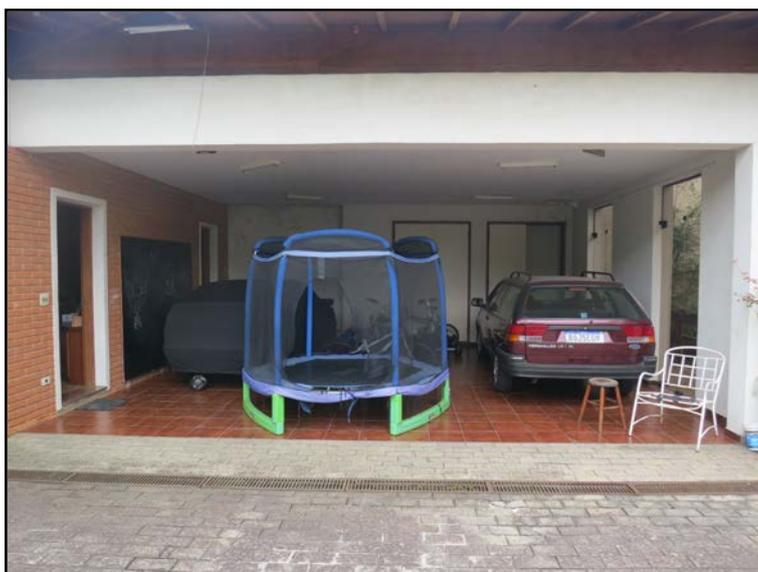
O acesso principal se dá pelo salão que possui piso revestido com lajota cerâmica de bom padrão, o forro e as paredes, revestidos com pintura a base de látex. As caixilharias (portas e Janelas) são de madeira e todos os conjuntos se apresentaram em bom estado de conservação. Lembra este perito que todos os ambientes da edícula possuem os acabamentos, acima descritos.

Fotos 39 e 40: Vistas de fora da edícula.

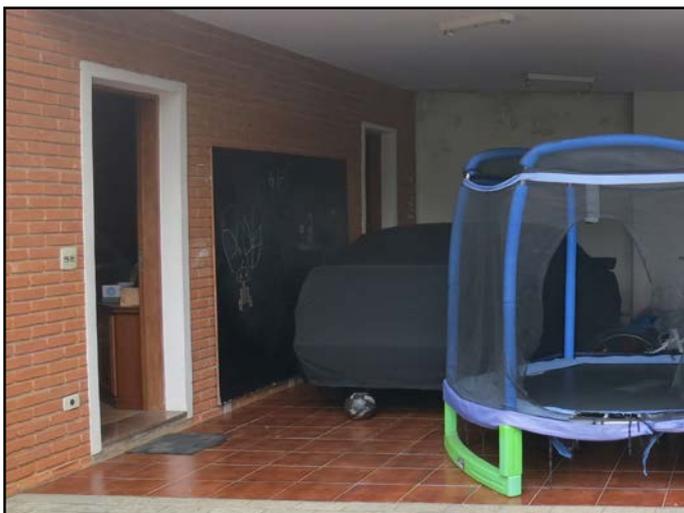
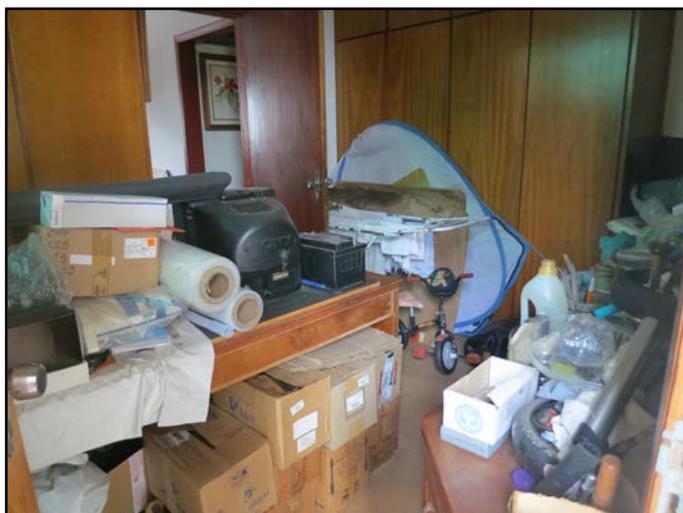
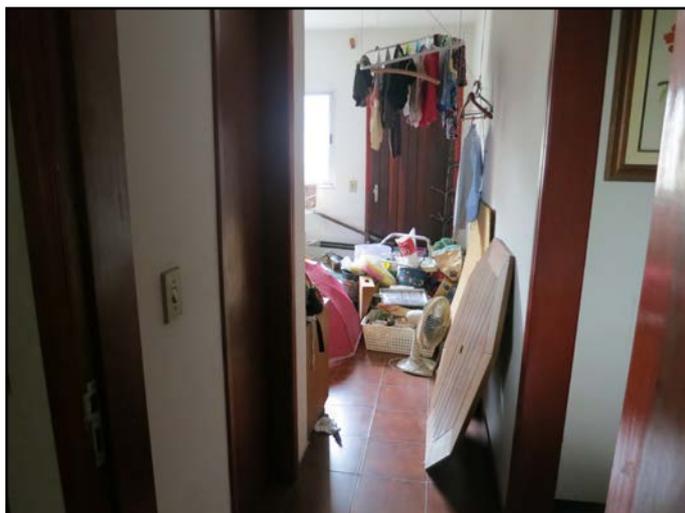
Fotos 41, 42 e 43: Vistas gerais das dependências da Edícula.

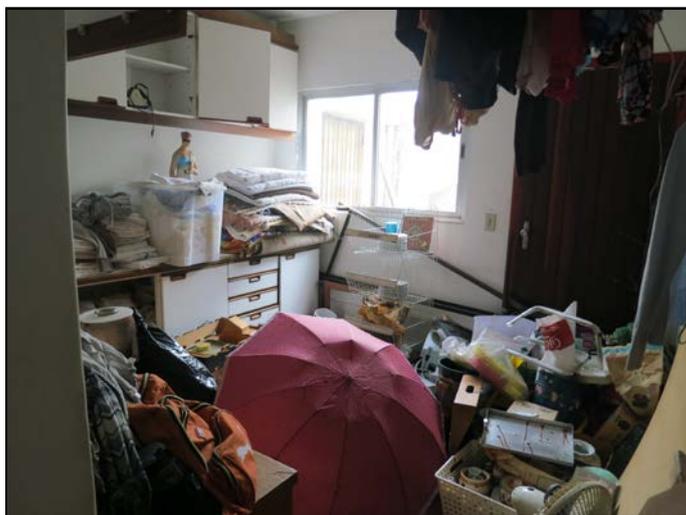
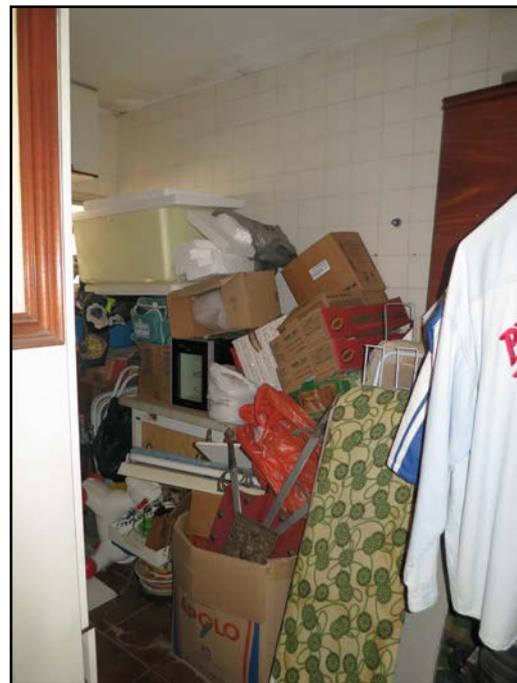
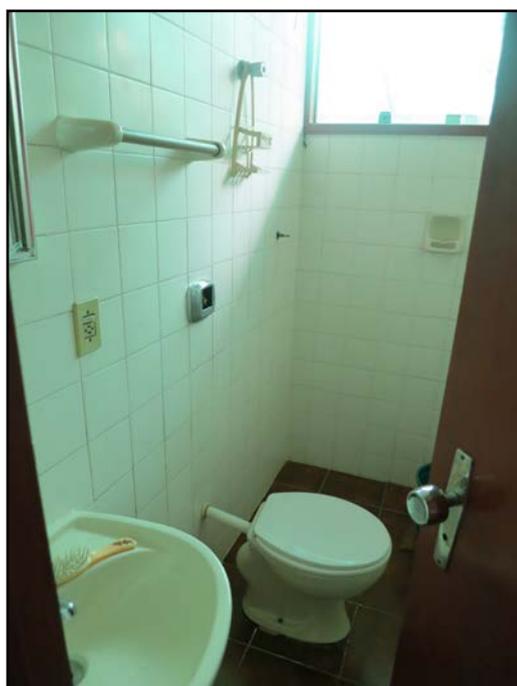
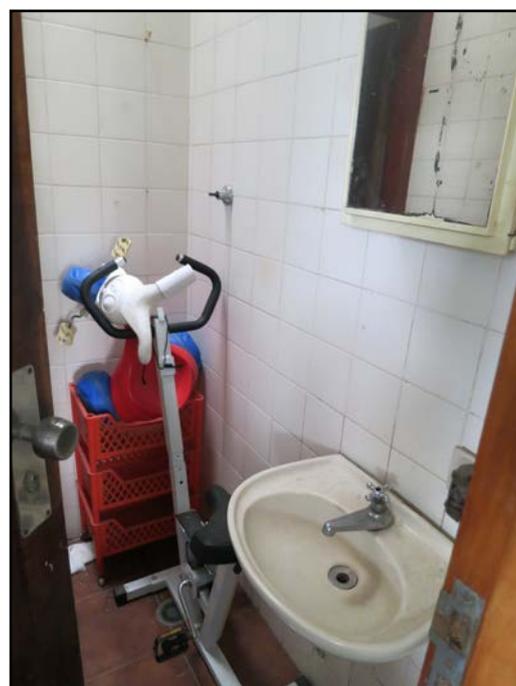
Fotos 44, 45, 46 e 47: Vistas gerais das dependências da Edícula.

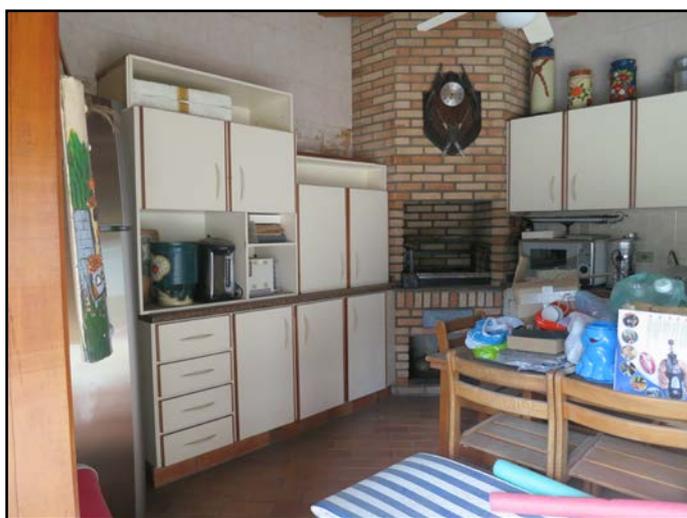
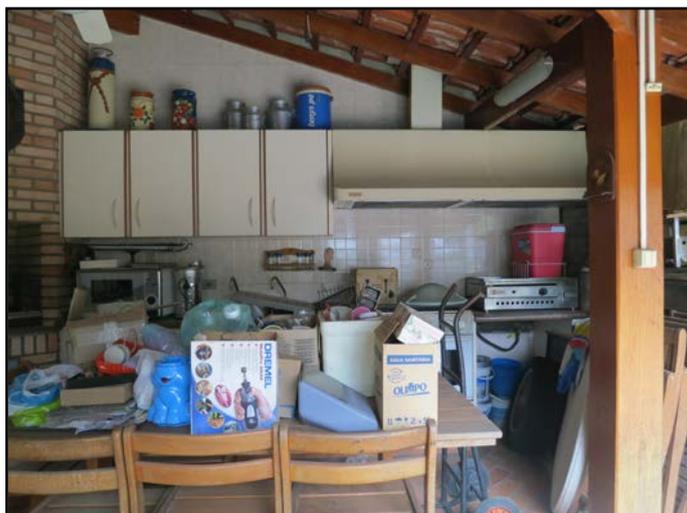
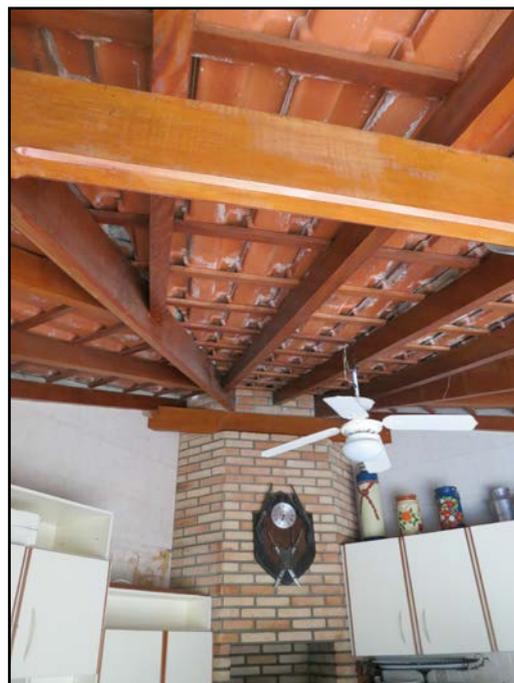
A churrasqueira (com 16,80m²) possui piso revestido com lajota cerâmica de ótimo padrão, a cobertura de telhas de barro foi montada sobre estrutura de madeira de lei, as alvenarias são revestidas por tijolos aparentes, azulejos e pintura a base de látex. Todos os equipamentos e instalações são de boa qualidade e todo o conjunto se apresentou em bom estado de conservação.

Fotos 48, 49 e 50: Vistas gerais da churrasqueira.

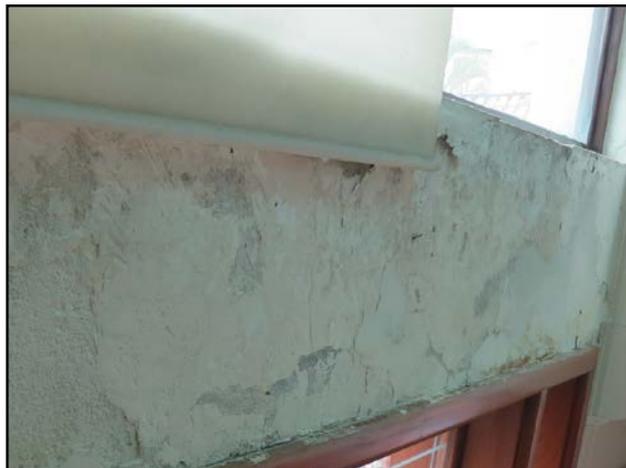
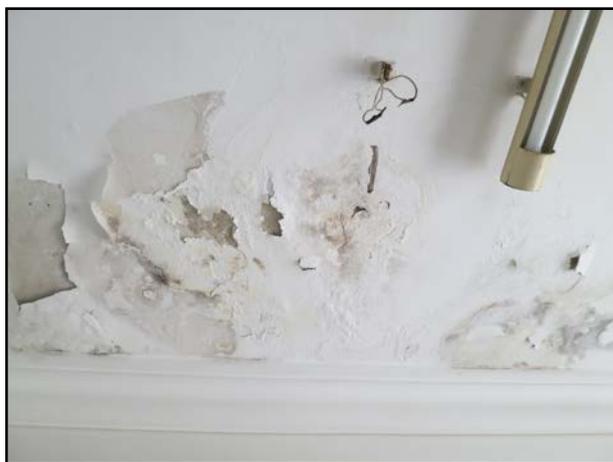
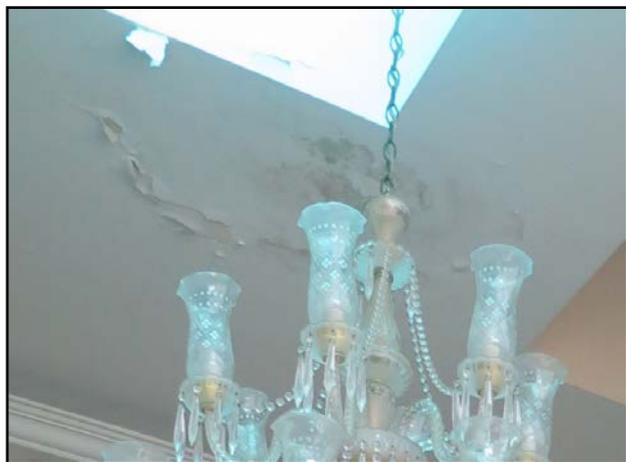
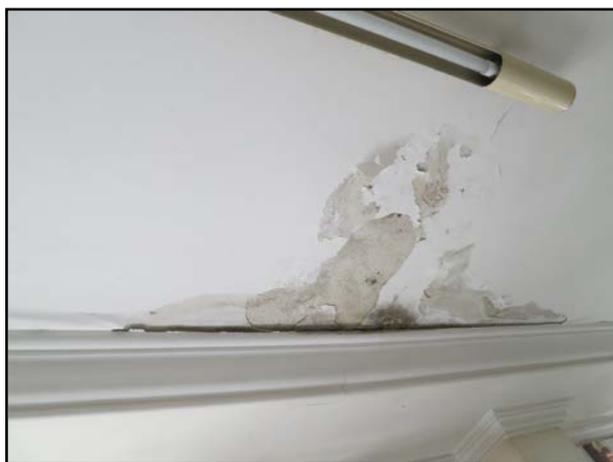
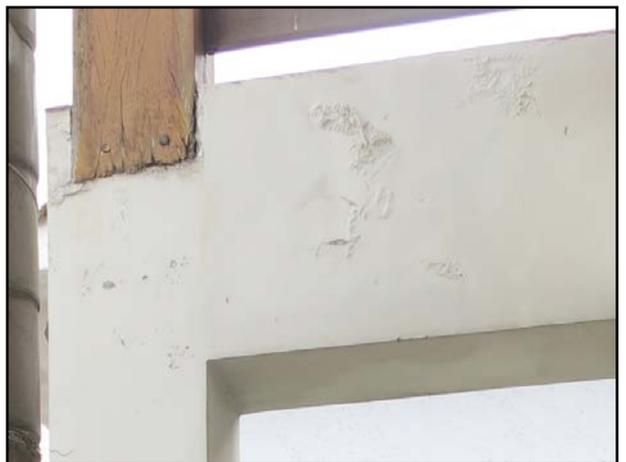
Contudo, alguns ambientes se apresentaram com patologias caracterizadas por manchas e descolamento de pintura oriundas de problemas de infiltração de água.

O resultado desta depreciação se deu em vistas das patologias verificadas no imóvel, em diversos ambientes, oriundas de infiltrações hidráulicas resultando em descolamento da película da pintura (bolhas), manchas escuras nas paredes, etc, etc, conforme registros fotográficos apresentados a seguir:

Fotos 30, 31, 32 e 33: Vistas gerais das dependências da Edícula.
