# LAUDO DE AVALIAÇÃO

**Processo número 0048712.74.2011.8.13.0106**

Tipo de Trabalho:	Parecer Técnico de Avaliação Mercadológica
Objeto:	Casa de Esquina.
Finalidade:	Determinação do Valor de Mercado de venda.
Endereço:	R. Alamenda José da Silva Brandão, Bom Repouso, M.G..

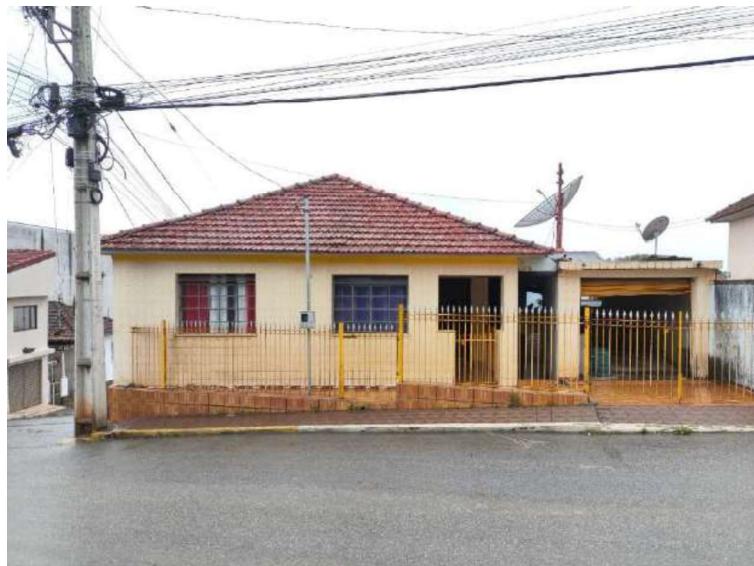
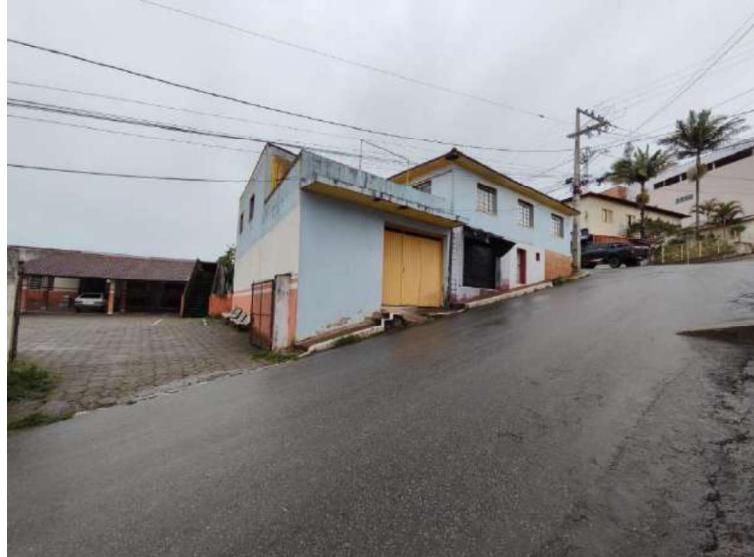
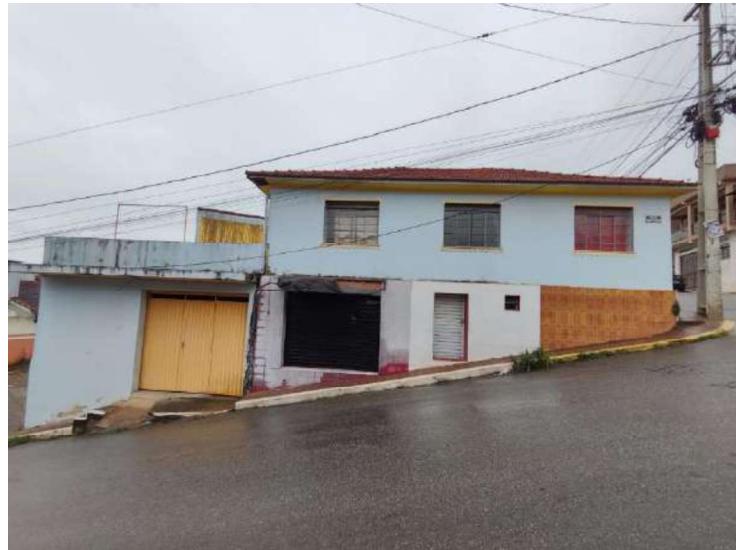
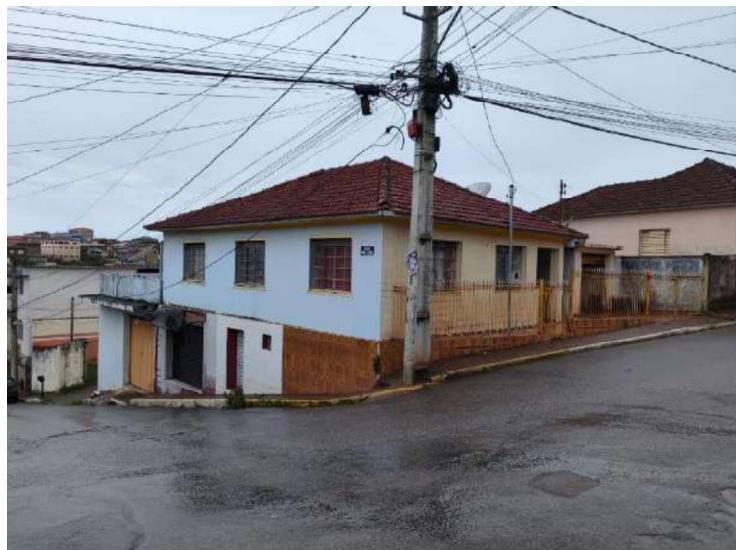
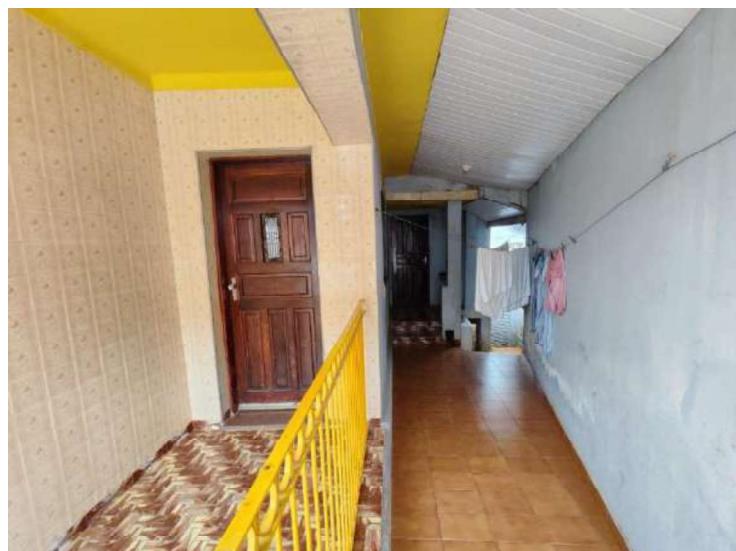
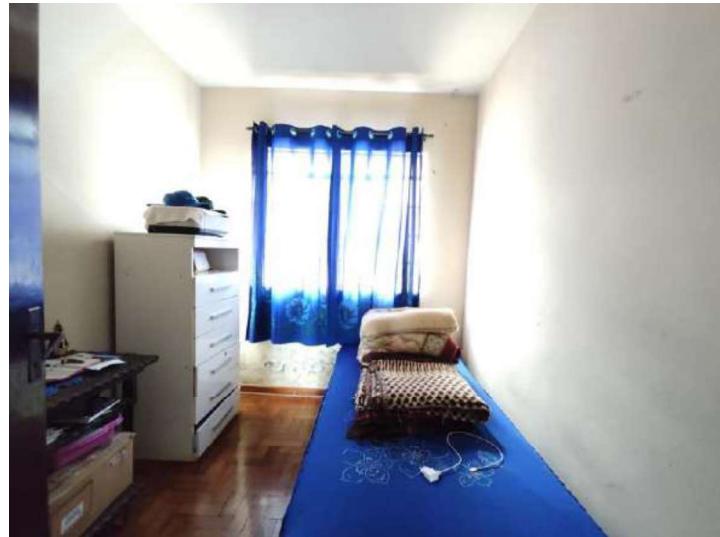
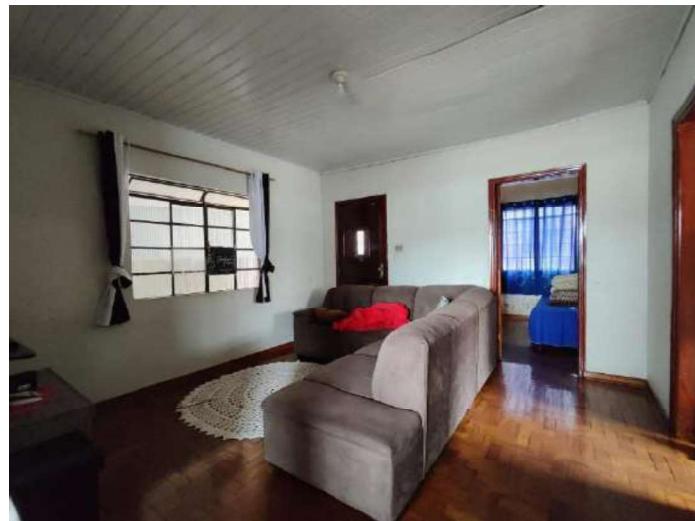
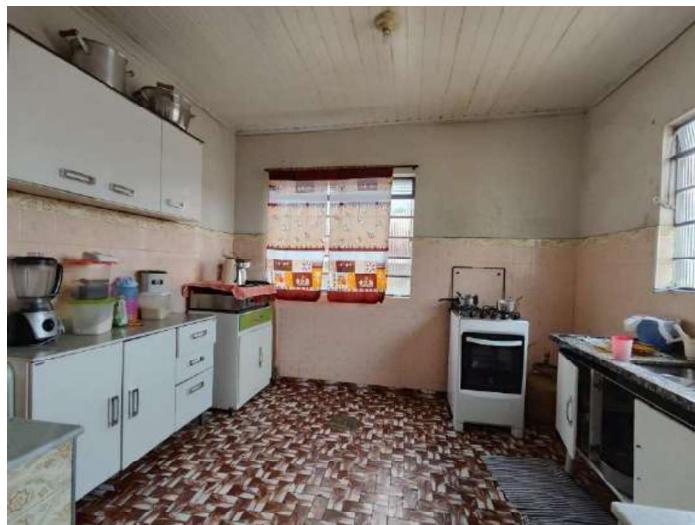
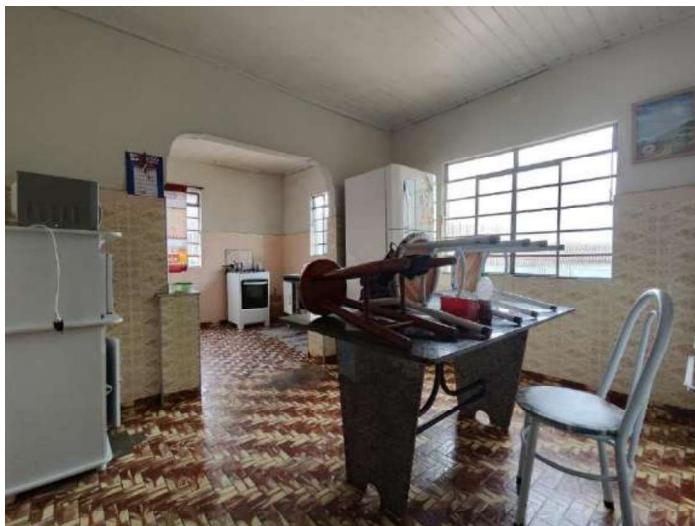
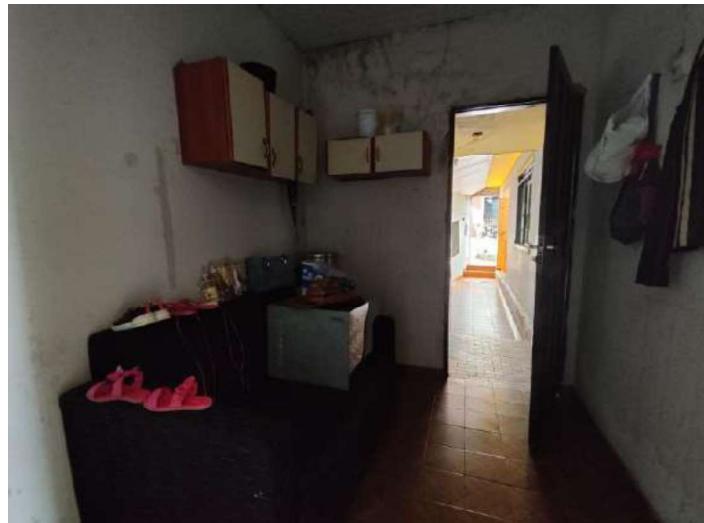
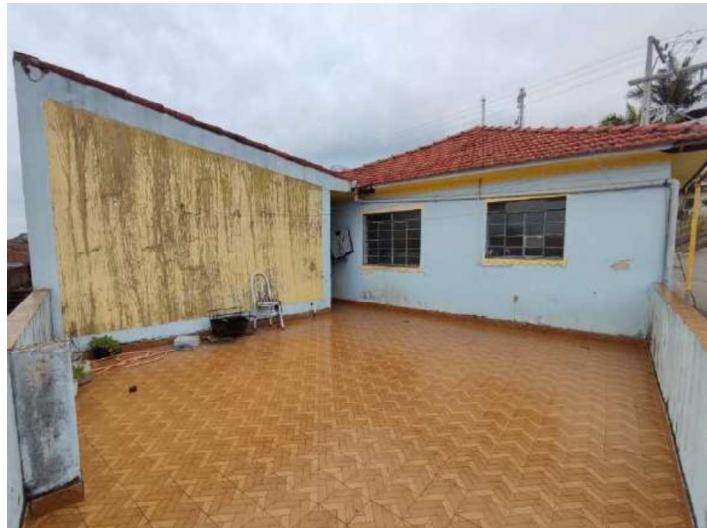
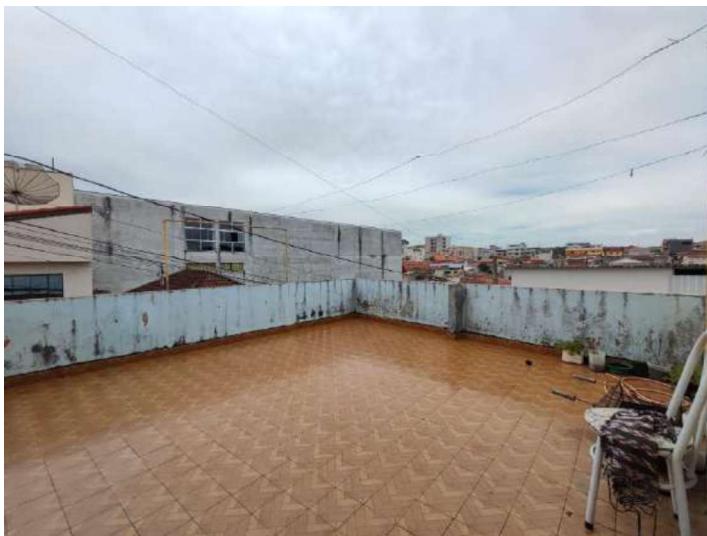
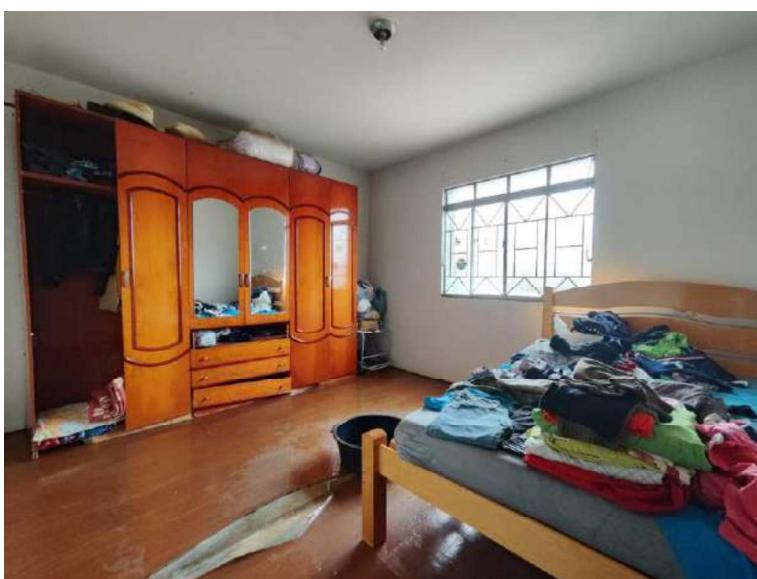
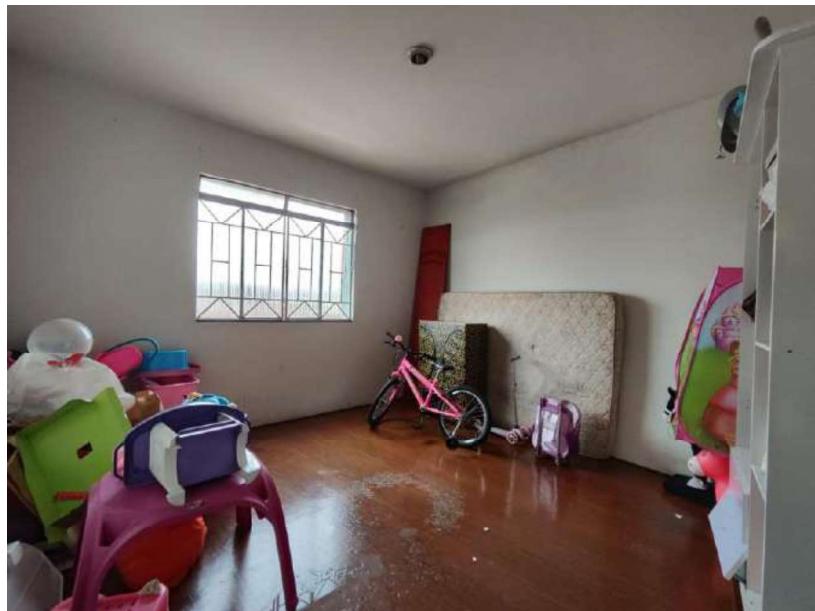
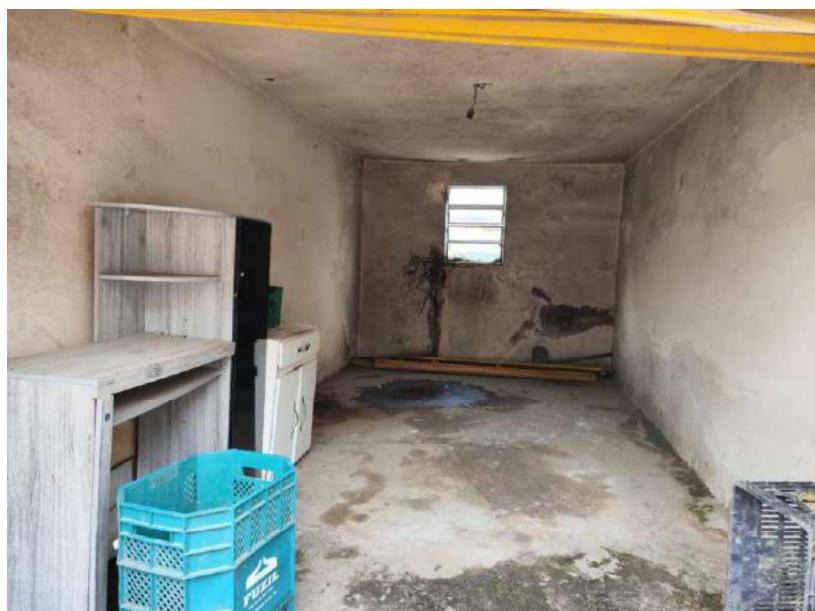
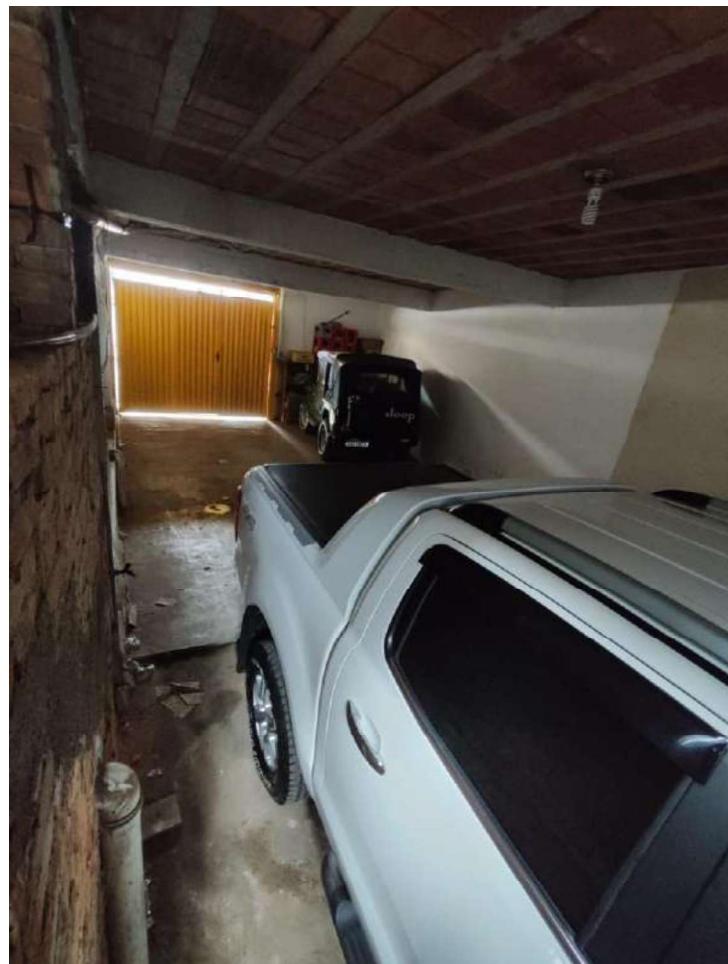
**FOTO 01 – Fotos da casa** (Imagem ilustrativa sem precisão das delimitações)

Uma casa de 219,45 m<sup>2</sup> conforme BIC da prefeitura com lote de 221 m<sup>2</sup> na escritura e 224,1 m<sup>2</sup> pelo BIC. A casa tem 5 quartos sendo os 3 quartos na casa principal com lage e piso em tacos em bom estado e 2 quartos na parte do fundo da casa com lage sendo piso vinílico danificado por conta de infiltração das águas das chuvas, 1 sala grande, 1 copa e cozinha amplas todos com tetos em pvc, 1 banheiro de lage com revestimento com piso, 1 sala pequena, 1 área externa grande descoberta com 1 área de depósito sem reboco, lavanderia externa com 1 banheiro, 1 garagem pequena na frente casa, 1 garagem na lateral para 3 carros coberta e 1 comodo ao lado da garagem que era um açougue (mais não tive acesso). A casa apresenta um problema muito grande de infiltração nos tetos e umidades nas paredes, pintura externa em medio estado de conservação, acabamento interno da casa muito simples, localizada numa rua movimentada e central da cidade.
