## APROVADO COM APONTAMENTO

## DADOS GERAIS DO VEÍCULO

NO. LAUDO:	4663278
DATA DE VISTORIA:	24/04/2025 16:04:22
MARCA:	PEUGEOT
MODELO:	206 SELECTION
COR:	PRETA
ANO FABRICAÇÃO:	2002
ANO MODELO:	2002
PLACA:	GZJ7A25
RENAVAM:	00777317664
KM:	NADA CONSTA
COMBUSTÍVEL:	GASOLINA
UNIDADE:	JACAREI
CLIENTE:	PMSJC

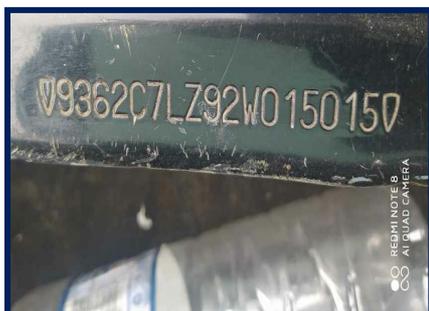
Chassi

NO. CHASSI NA BIN:	9362C7LZ92W015015
NO. CHASSI NO VEÍCULO:	9362C7LZ92W015015
NO. CHASSI NO DOCUMENTO:	9362C7LZ92W015015

NUMERAÇÃO IDENTIFICADORA :	DENTRO DOS PADRÕES HABITUAIS DO FABRICANTE
CHAPA SUPORTE :	REGIÃO ÍNTEGRA

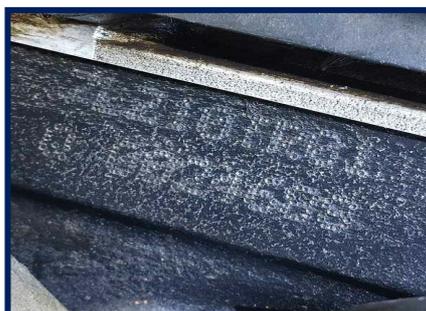
Motor

NO. MOTOR NA BIN:	10TR010024688
NO. MOTOR NO VEÍCULO:	7LZ10TR01Q0024688
NO. MOTOR NO DOCUMENTO:	10TR010024688

DENTRO DOS PADRÕES HABITUAIS DO FABRICANTE

COINCIDE PARCIALMENTE COM A BIN, PODENDO SER EXIGIDO REGULARIZAÇÃO PELO ÓRGÃO COMPETENTE

PASSIVEL DE REGULARIZAÇÃO - ETIQUETA DO MOTOR ILEGIVEL; NUMERAÇÃO DO MOTOR COINCIDE PARCIALMENTE.

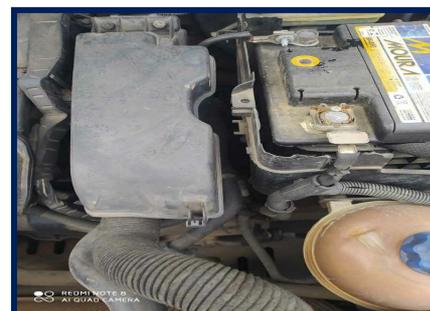
Câmbio

NO. CÂMBIO NA BIN:	NÃO CONSTA
NO. CÂMBIO NO VEÍCULO:	OBSTRUÍDA

NUMERAÇÃO OBSTRUÍDA (ITEM EXCLUÍDO DO PARECER)

NÃO POSSUI CADASTRO NA BIN

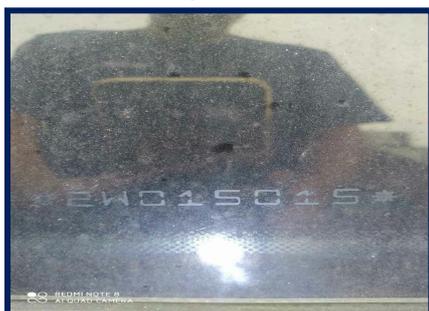
Gravação do vidro

PARABRISA :	GRAVAÇÃO ORIGINAL / COINCIDE COM O CHASSI
PORTA DIANTE. ESQ. :	GRAVAÇÃO ORIGINAL / COINCIDE COM O CHASSI
PORTA TRAS. ESQ / LAT TRAS. ESQ. :	GRAVAÇÃO ORIGINAL / COINCIDE COM O CHASSI
VIGIA TRASEIRO. :	GRAVAÇÃO ORIGINAL / COINCIDE COM O CHASSI
PORTA TRAS. DIR / LAT TRAS. DIR. :	GRAVAÇÃO ORIGINAL / COINCIDE COM O CHASSI
PORTA DIANTE. DIR. :	GRAVAÇÃO ORIGINAL / COINCIDE COM O CHASSI

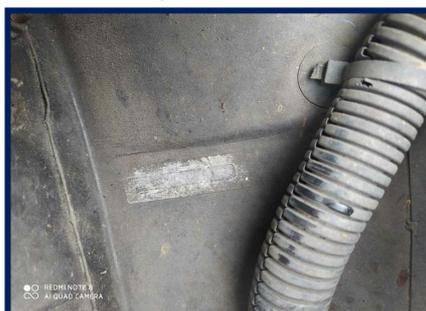
Etiqueta ETA Motor

ETA MOTOR :	ILEGÍVEL/DANIFICADA (UM OU MAIS CARACTERES)
ETA BATEnte DA PORTA :	ETA DENTRO DOS PADRÕES / NUMERAÇÃO COINCIDE COM O CHASSI
ETA ASSOALHO :	NÃO OBRIGATÓRIO
PLAQUETA ANO FABRICAÇÃO :	PLAQUETA OK (NACIONAIS E IMPORT. APÓS 1999)
